## **SYNDICAT DU BASSIN VERSANT DU PETIT MORIN AMONT**

# **ÉTUDE GLOBALE PREALABLE A LA DEFINITION DU PROGRAMME PLURIANNUEL DE RESTAURATION ET D'ENTRETIEN DU PETIT MORIN AMONT ET SES AFFLUENTS**

### **Rapport de phase 1 Etat des lieux et diagnostic**

E201020  
Mars 2021

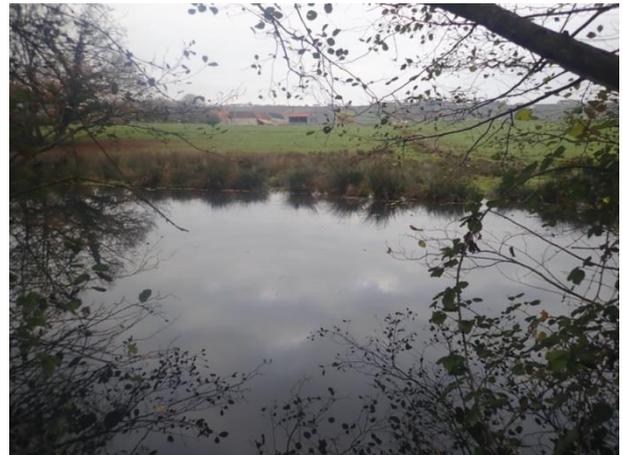
*Zone humide en amont du moulin Henry*

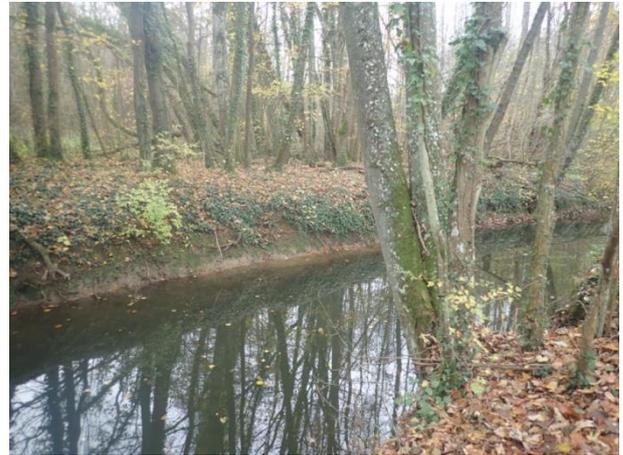
*Berges abruptes et hautes en aval du moulin Henry*

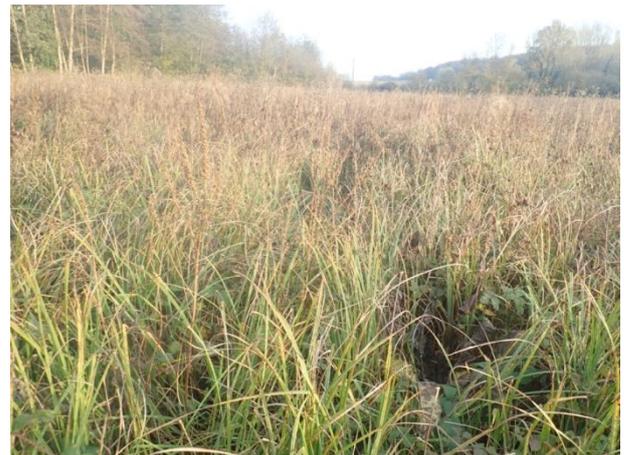
*Zone humide en rive gauche au niveau de Courbetaux*

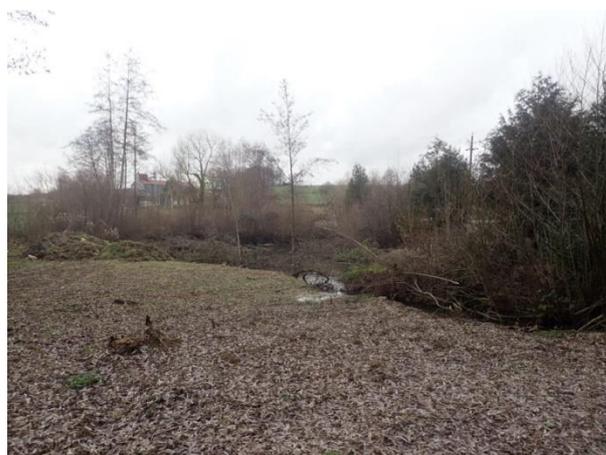
Une zone humide est présente en bordure de cours d'eau à Thoult-Trosnay. Elle est en cours de comblement.

*Zone humide en cours de comblement*

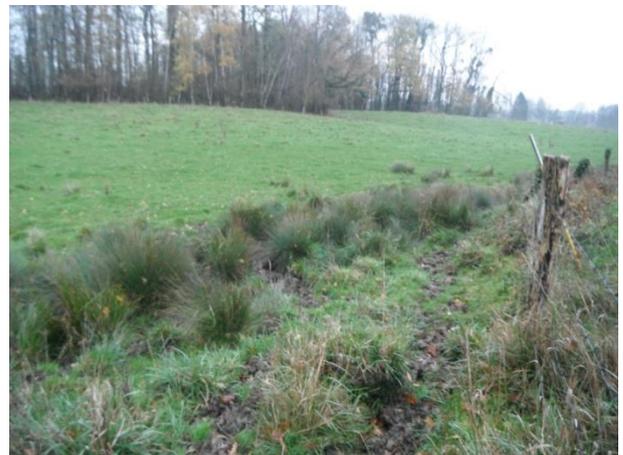
*Prairie humide au Bois de Toulotte*

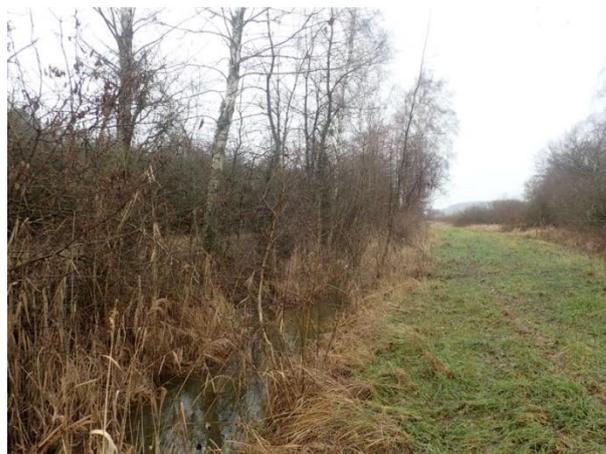
*Ripisylve en aval de la route d'Oyes*

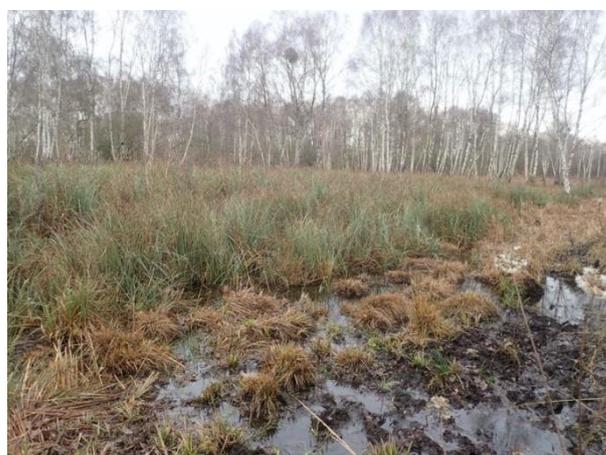
*Zone humide au Pré du Roy*

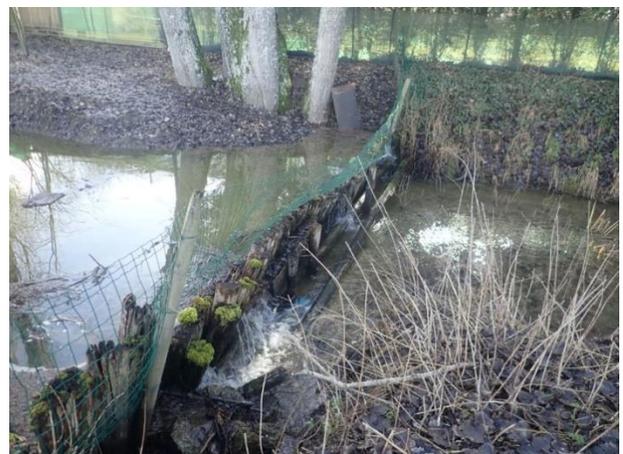
*Barrage bloquant la continuité à Saint Gond*

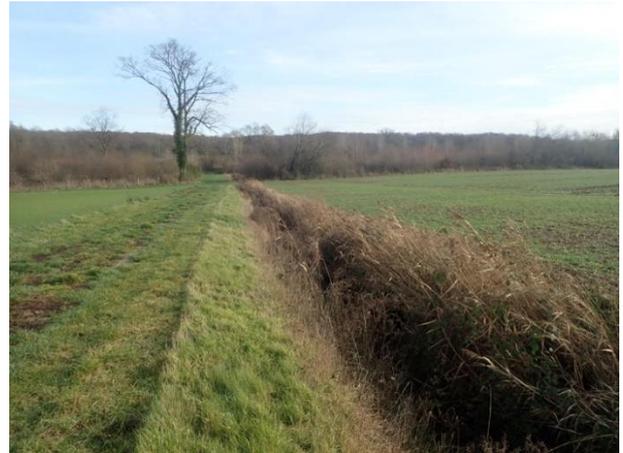
*Absence de ripisylve et développement de Phragmites*

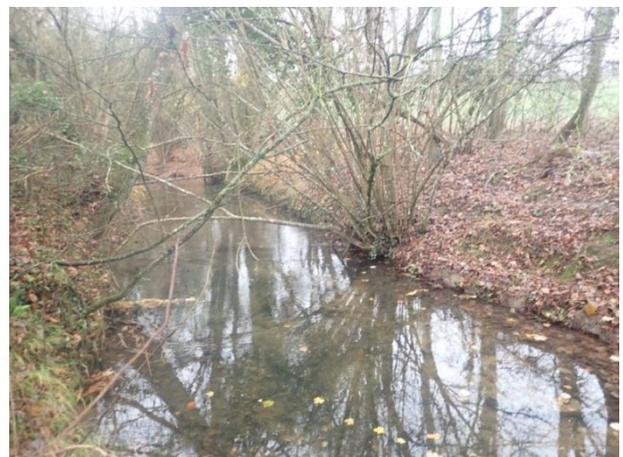
*Les berges au niveau de Courcelles*

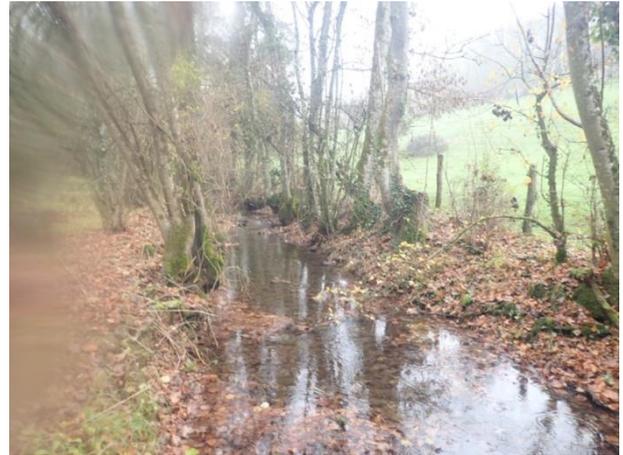
*La ripisylve du ru des Haras- en aval de Montmirail*

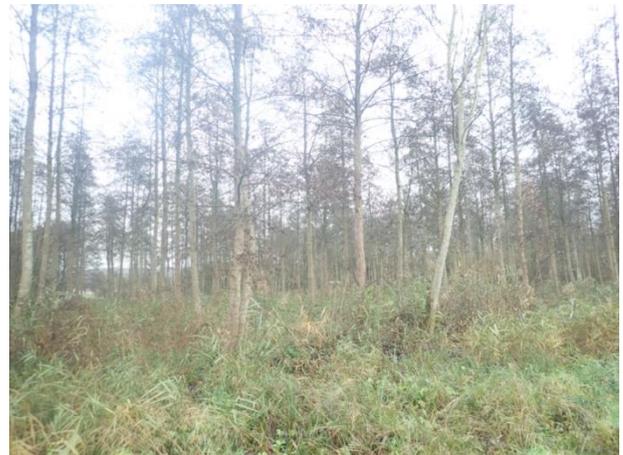
*Aulnaie humide au niveau de la confluence avec le Petit Morin*

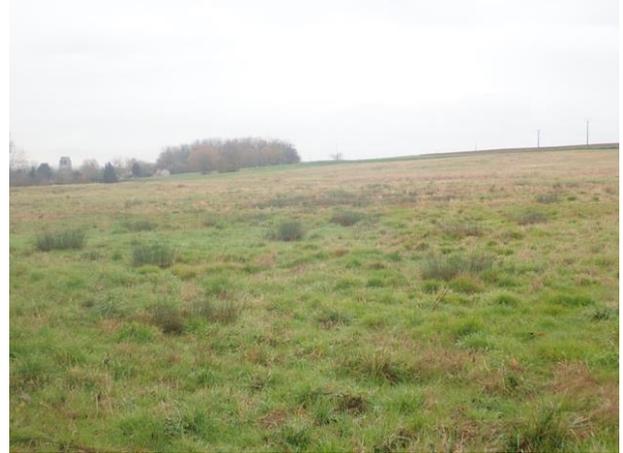
*Prairie humide en amont du pont de la rue de Vendières*

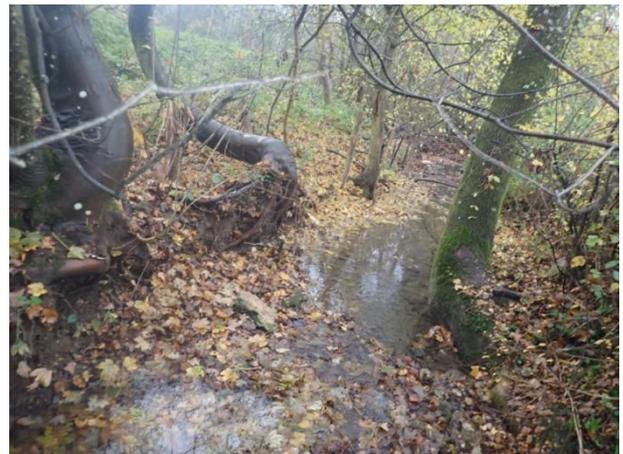
*Le ru Moreau en aval du pont de la D15*

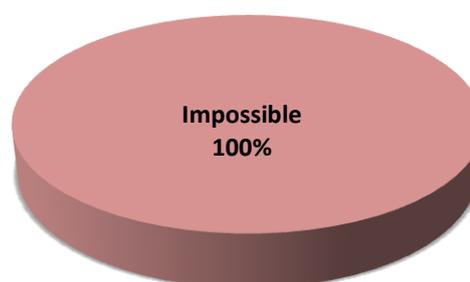
Sur la masse d'eau deux ouvrages sont infranchissables par les poissons en raison de hauteurs de chutes importantes et de lame d'eau faibles dans les buses. Le troisième reste difficilement franchissable en conditions d'étiage.

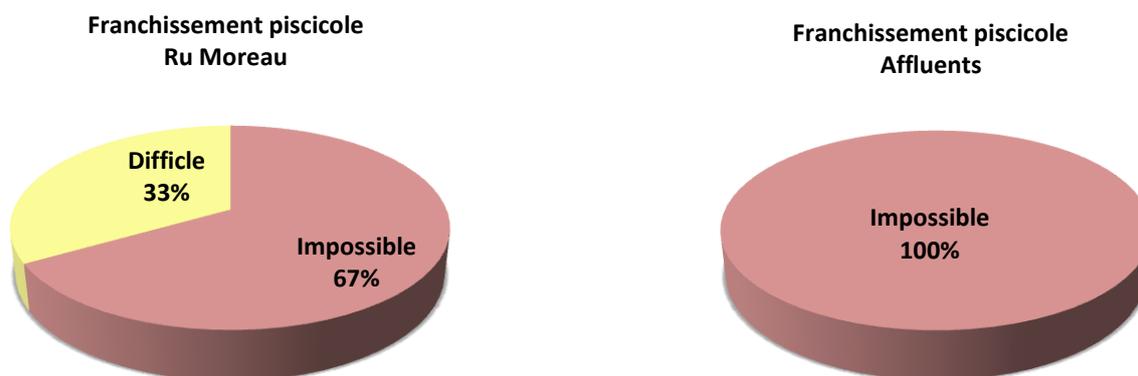
Sur la masse d'eau, le franchissement piscicole des ouvrages est globalement impossible en raison de hauteurs de chutes importantes au niveau des ouvrages qui sont fixes. Seul la passerelle au niveau de la station d'épuration peut être franchissable en conditions de hautes eaux.
