SYNDICAT INTERCOMMUNAL POUR LA GESTION
DU BASSIN VERSANT DU CLIGNON

Travaux de dérasement du seuil du moulin de Brumetz

Compte-rendu de la réunion de chantier 24 Mars 2016

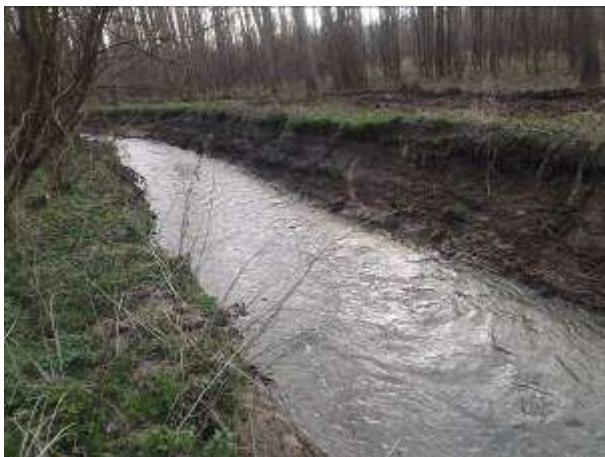
Baisse du niveau d'eau en amont de l'ancien seuil et stabilisation du lit

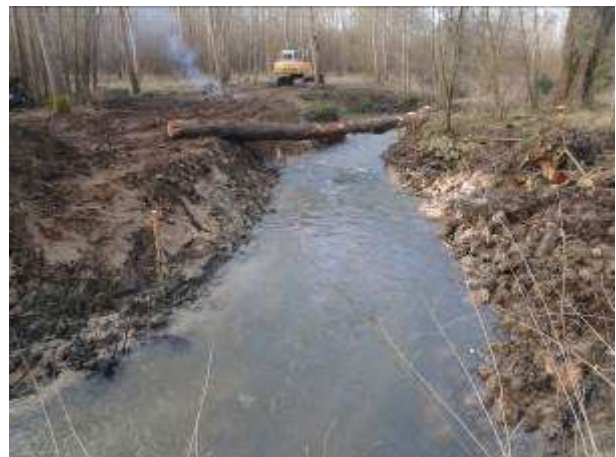
Emplacement de l'ancien seuil et comblement du bief en rive droite

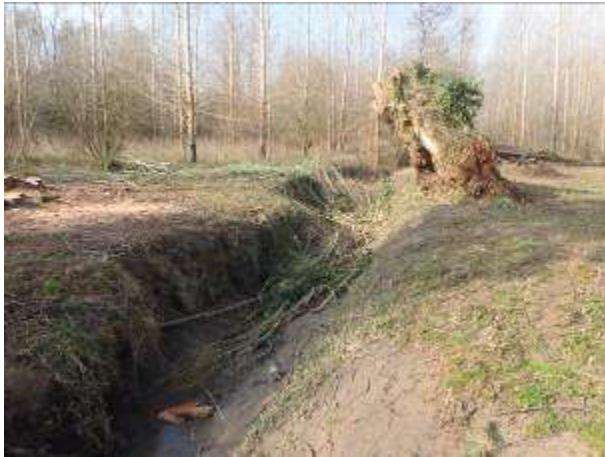
Mise à sec du bras d'amenée

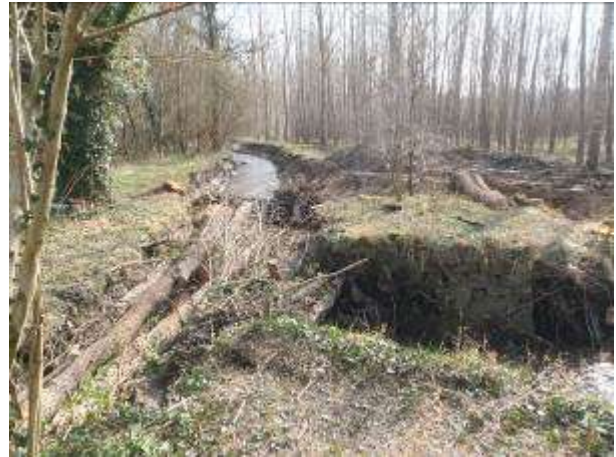
L'équilibre de la hauteur d'eau du Clignon a permis de matérialiser les zones de talutage en pente douce ainsi que les secteurs où la pose d'un géotextile coco est nécessaire (zone soumise à l'érosion).

Matérialisation de zones de talutage

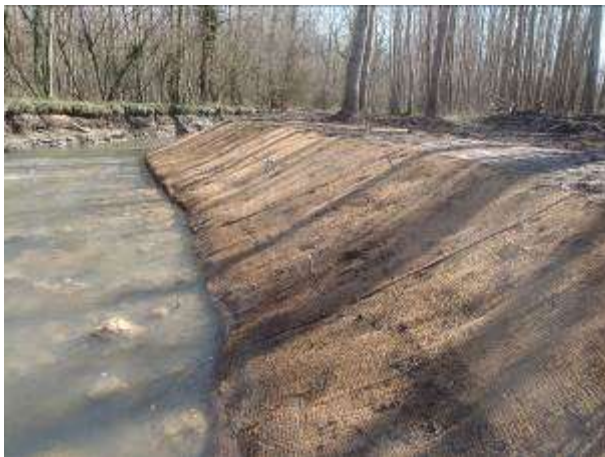
Talutage et pose de géotextile en rive gauche

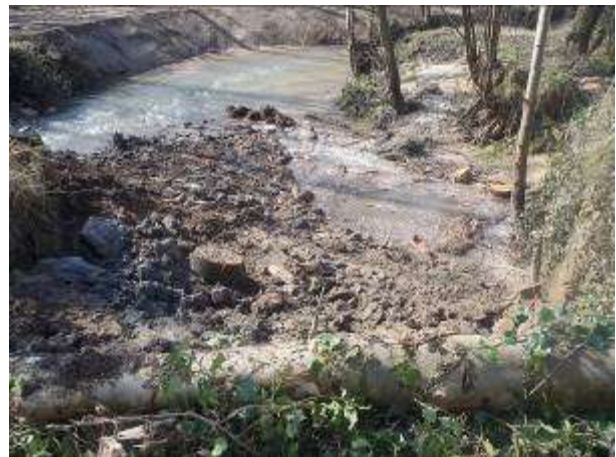
Comblement partiel de la fosse du seuil S1

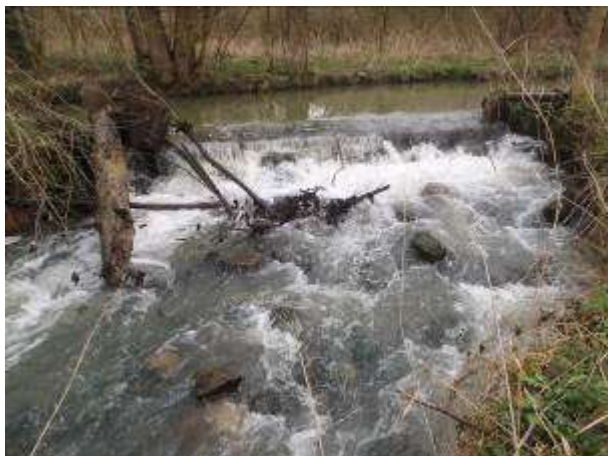
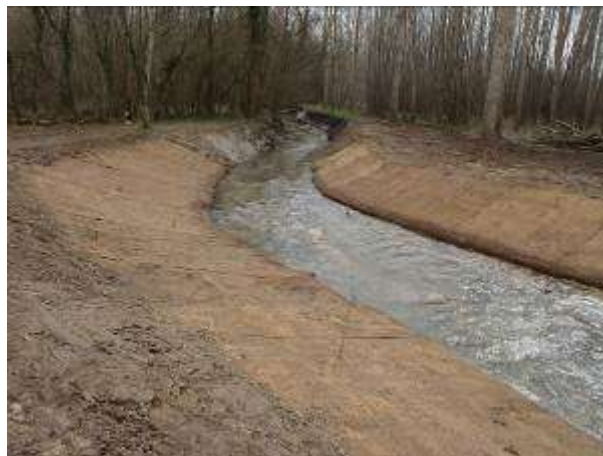
Vue de face du seuil de Brumetz avant et après travaux

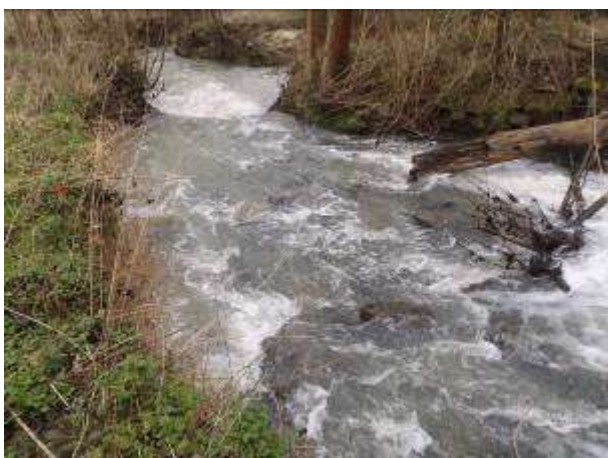
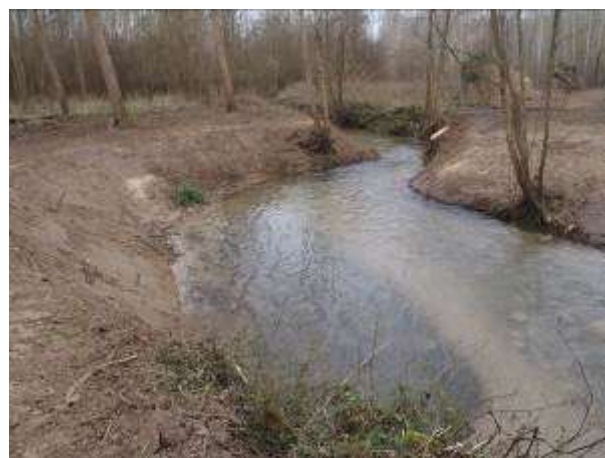
Vue de l'aval du seuil avant et après arasement

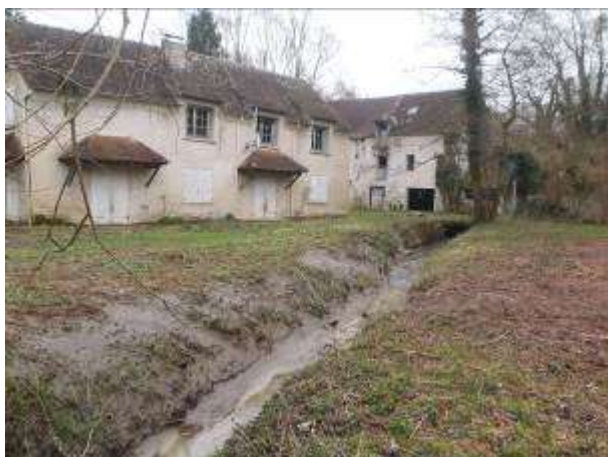
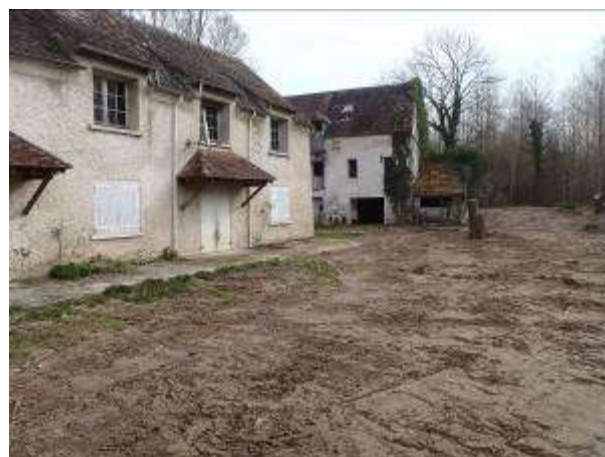
Comblement du bief et du bras d'amenée avant et après travaux
