**SYNDICAT INTERCOMMUNAL POUR LA GESTION
DU BASSIN VERSANT DE L'OISE AMONT**

Restauration de la continuité écologique sur le ru du Lerzy à La Capelle

Compte-rendu de la réunion de chantier n°2 18 Décembre 2014

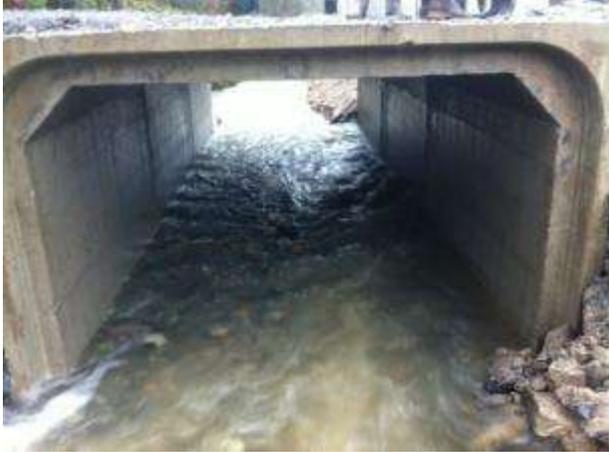
- La pose des 3 dalots est terminée. Le radier a été calé à -60 cm par rapport à la cote amont du lit et suivant une pente de 1,5%. La remise en eau a permis une libération des granulats bloqués permettant une recharge vers l'aval (environ 10 à 15 cm dans le dalot) et transport vers l'aval du lit.
- Les dalots sont posés sur un lit de 30 cm de GNTB et une dalle béton de 20 cm.
- La fosse de dissipation a été comblée et la berge érodée retalutée.

Dalot vue amont

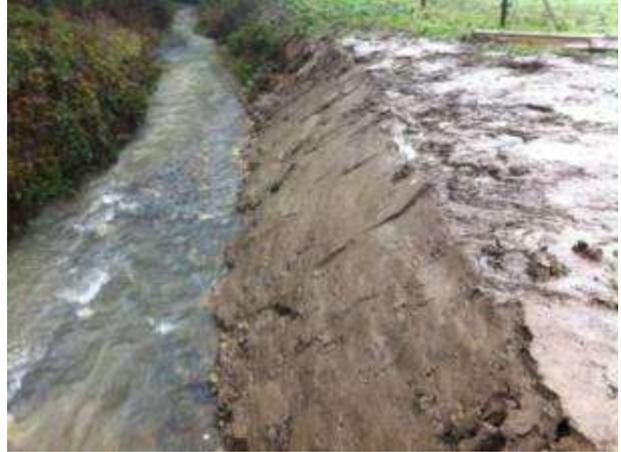
Lit et berge en aval du dalot

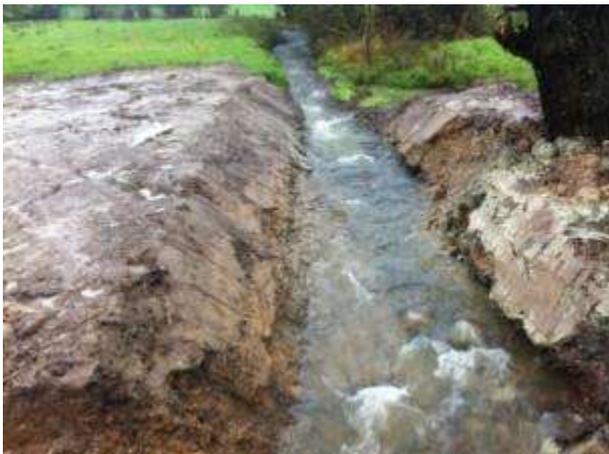
- le batardeau et la dérivation ont été retirés et les berges retalutées

Retalutage des berges après retrait du batardeau

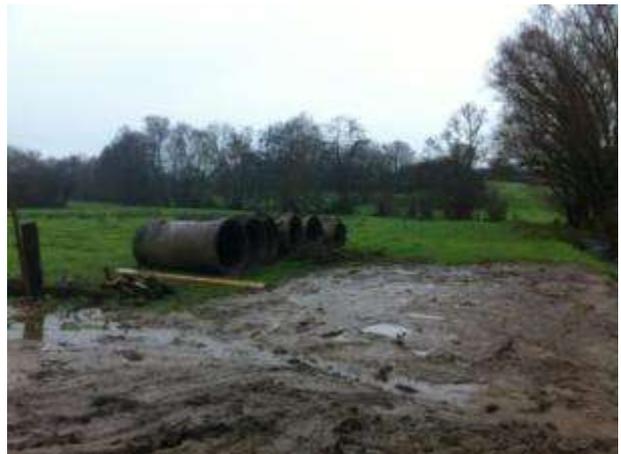
Busage de dérivation à évacuer
