Syndicat de l'Aisne non navigable axonaise

Travaux anticipés liés au PPRE des affluents de l'Aisne non navigable

Compte-rendu de la réunion de piquetage

- 16 Juin 2021 -

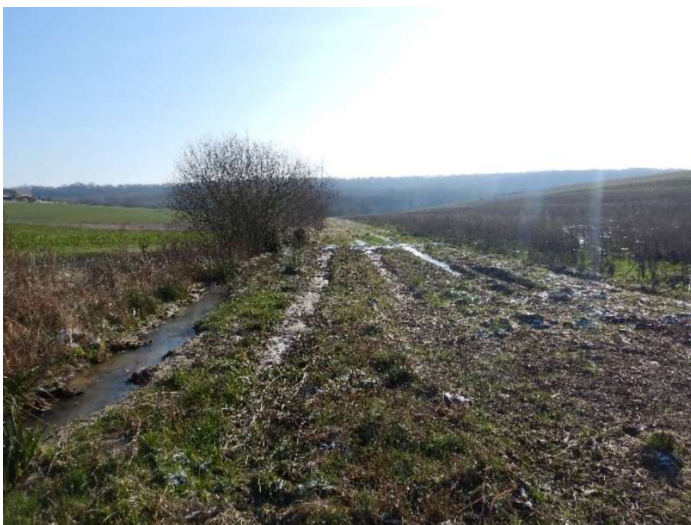
Le premier site correspond peu ou prou à la zone de débordement du Ru. Ce dernier parcourt environ 50m, dans une situation d'intense envasement, avec un risque accru de débord en rive droite, puis la situation empire brutalement avec la présence massive de plantes héliophytes dans le lit, une ripisylve arborée absente, et une ripisylve arbustive qui pousse dans le lit, ce qui perturbe un peu plus les écoulements, en favorisant les dépôts et en déviant le débit en rive droite. A priori, cette ripisylve de très mauvaise qualité est la principale responsable dans le phénomène observé.

SITE 1 : Amont immédiat de la zone de débord

Le site un sera l'objet d'une intervention de re-création du lit. Les matières qui se sont accumulées dans le lit initial, seront retirées et régaliées tantôt en rive droite, tantôt en rive gauche, afin de recréer des berges équilibrées et fonctionnelles. Le profil du tordoir sera légèrement méandré à l'aide de banquettes, puisque le tordoir en génère lui-même à l'aval du site 1. Le profil des banquettes mises en place sera inspiré des banquettes déjà présentes à l'aval. La végétation arbustive inadaptée sera retirée, ainsi que les hélophytes qui sont présents en excès. La plantation d'une ripisylve arborée adaptée, au moyen d'aulnes glutineux principalement, et de noisetiers, sera effectuée de manière à stabiliser le nouveau profil en travers recrée, ce qui participera de fait à un bon équilibre du profil en long. Au vu du faible débit du Tordoir, puisque nous sommes en tête de bassin, l'emploi de

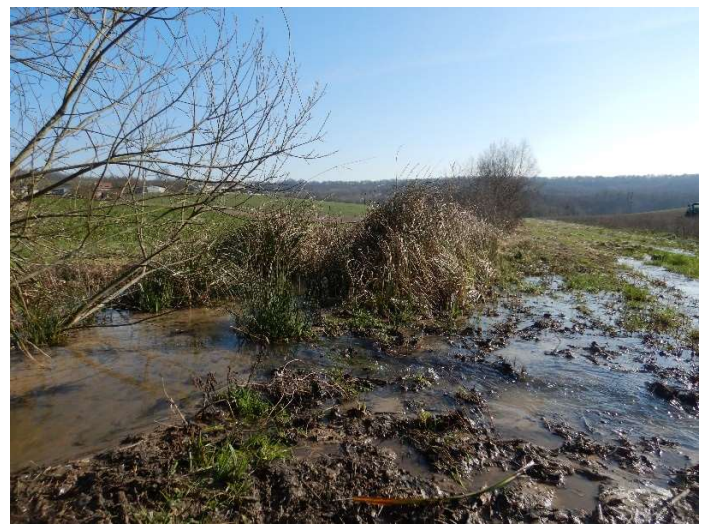
SITE 1 : Début de la zone de débord

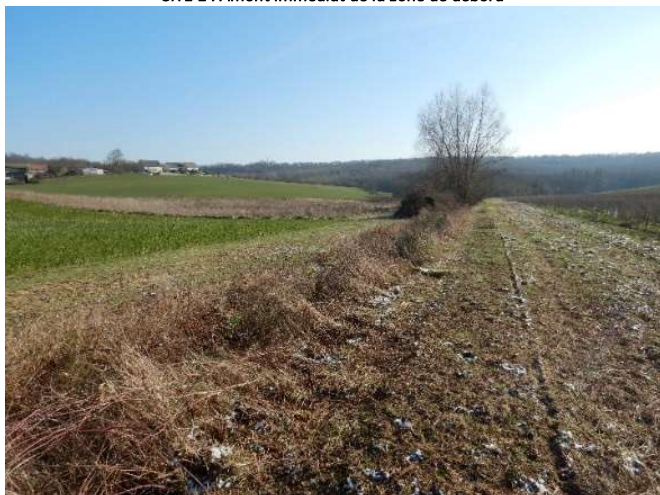
SITE 1 : Aval immédiat du site 1. Ripisylve arborée et arbustive absentes

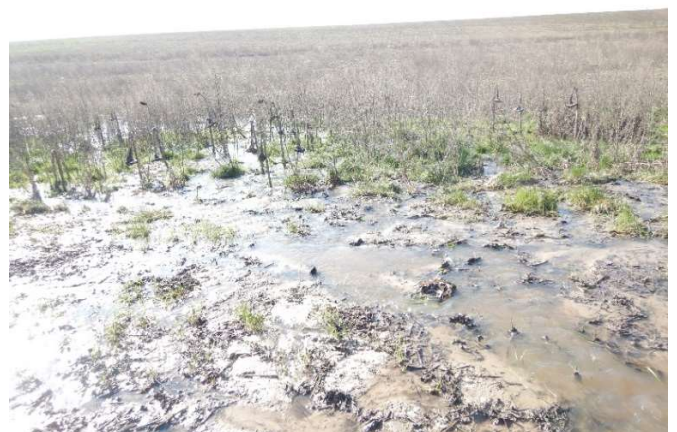
SITE 1 : marécage dû au débord, dans le champ en rive droite.

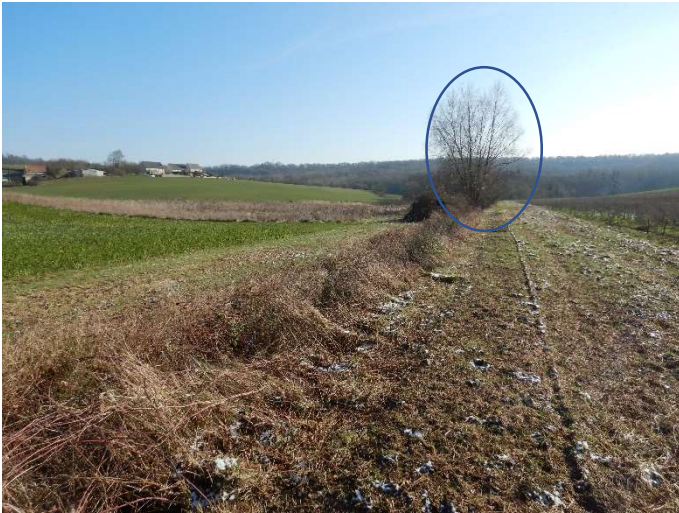
SITE 2 : saule blanc à mettre en têtard

Ce site ne fera pas l'objet d'une récréation du lit continue, mais de plusieurs interventions ponctuelles principalement destinées à permettre un rééquilibrage du profil en long du cours d'eau sur toute la zone. Il s'agit d'une part de re – façonner le lit mineur lorsque ce dernier est trop encaissé (100m environ de talutage en pente douce) ; Il s'agit d'autre part, de retirer les nombreuses chutes d'eau créées par la présence des racines d'une végétation inappropriée qui pousse dans le lit du cours d'eau. Quelques plantations ponctuelles d'Aulne glutineux et de Noisetiers seront effectuées. Enfin, comme sur le site 1, certains saules qui empiètent dans le cours d'eau seront entretenus. C'est notamment le cas d'un gros saule blanc qui sera pour partie mis en têtard, et donc le système racinaire sera diminué afin de supprimer la chute d'eau occasionnée, et ré-équilibrer le profil à l'amont. À l'aval du site, se trouve également une buse qui est intégralement comblée, ce qui favorise là aussi le rehaussement global du lit à l'échelle des deux sites. Cette dernière à potentiellement subit un phénomène d'affaissement du au passage d'engins lourds. À l'aval de cette buse, on observe le même souci qu'à l'amont, à savoir la pousse de végétation dans le lit du cours d'eau. C'est donc aussi un traitement de la végétation qui sera effectué, sans plantation toutefois, afin de favoriser la purge des sédiments déposés, et donc, in fine, l'abaissement du lit.

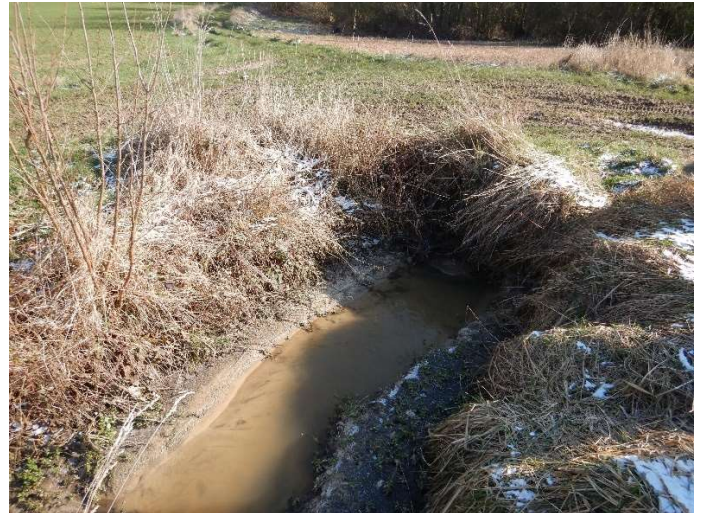
Le second site débute à l'aval du premier. Sur ce dernier, se succèdent différents dysfonctionnements ponctuels : strate arborée inégale et de mauvaise qualité, aux racines qui provoquent un envasement excessif et un rehaussement du lit avec des chutes d'eau successives qui participent à un déséquilibre du profil en long, et notamment au rehaussement du lit dans la zone de débord. Le Profil du Ru change sur une distance d'environ 100m pour devenir très encaissé. La buse située à l'aval du site 2, est pratiquement bouchée, là aussi à cause du rehaussement du lit dans la zone à l'aval de cette buse, avec une ripisylve qui pousse parfois à même le cours d'eau.

SITE 2 : amont immédiat de la zone de franchissement

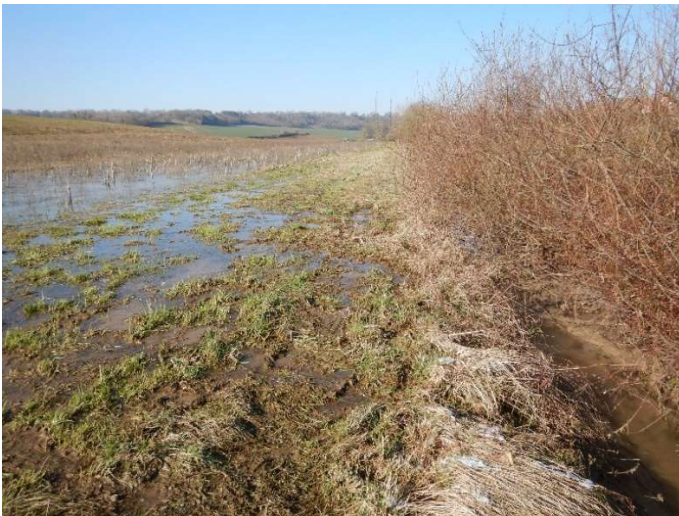
SITE 2 : zone de retour du cours d'eau au sein du lit « historique »

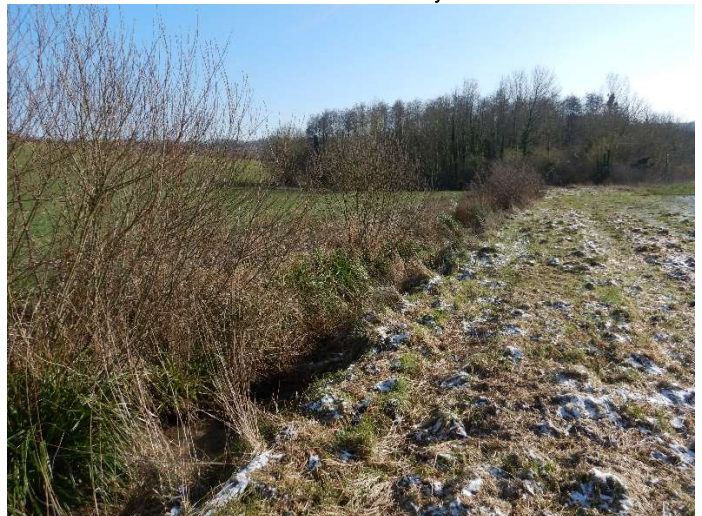
SITE 2 : ripisylve inadaptée à un bord de cours d'eau
