Travaux anticipés liés au PPRE des affluents de l'Aisne non navigable

Compte-rendu de la réunion de réception des travaux

- 02 Février 2022 -

• **Lieu :** Ru du Tordoir, pont de la RD89, Oulches-la-Vallée-Foulon, 8h30

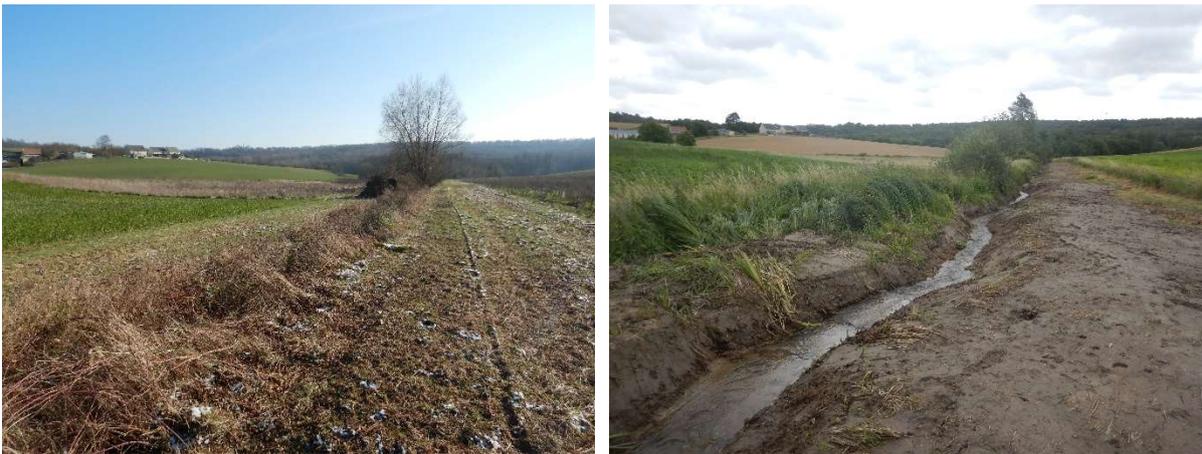
Le premier site correspond peu ou prou à la zone de débordement du Ru. Ce dernier parcourt environ 50m, dans une situation d'intense envasement, avec un risque accru de débord en rive droite, puis la situation empire brutalement avec la présence massive de plantes hélophytes dans le lit, une ripisylve arborée absente, et une ripisylve arbustive qui pousse dans le lit, ce qui perturbe un peu plus les écoulements, en favorisant les dépôts et en déviant le débit en rive droite. A priori, cette ripisylve de très mauvaise qualité est la principale responsable dans le phénomène observé.

Avant / après sur le premier tronçon

- Façonnage du lit mineur en banquettes
- Végétation de saules et d'hélophytes retirée (racinaires également)
- Plantation d'une ripisylve arbustive discontinue

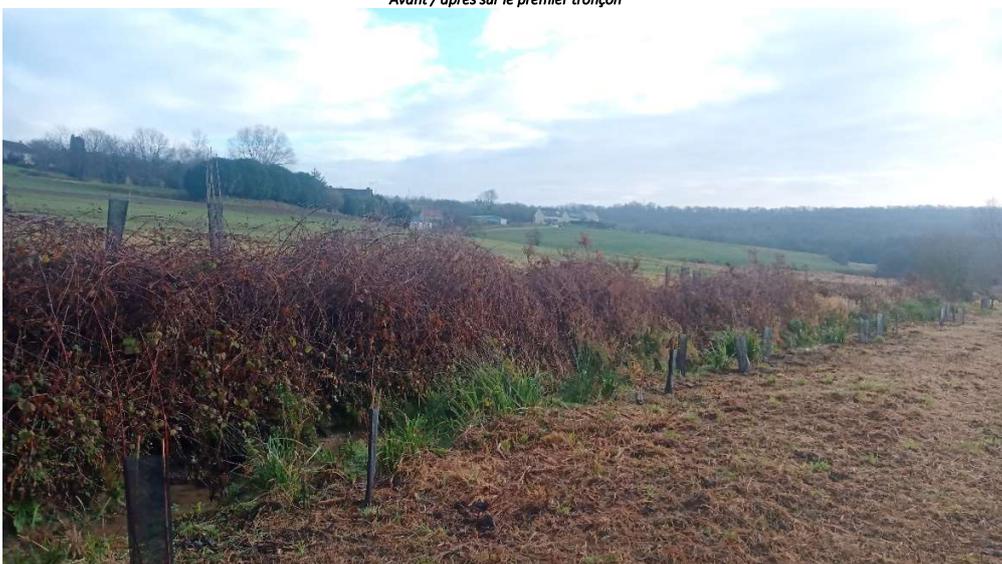
Plantations effectuées en amont de la zone de travaux

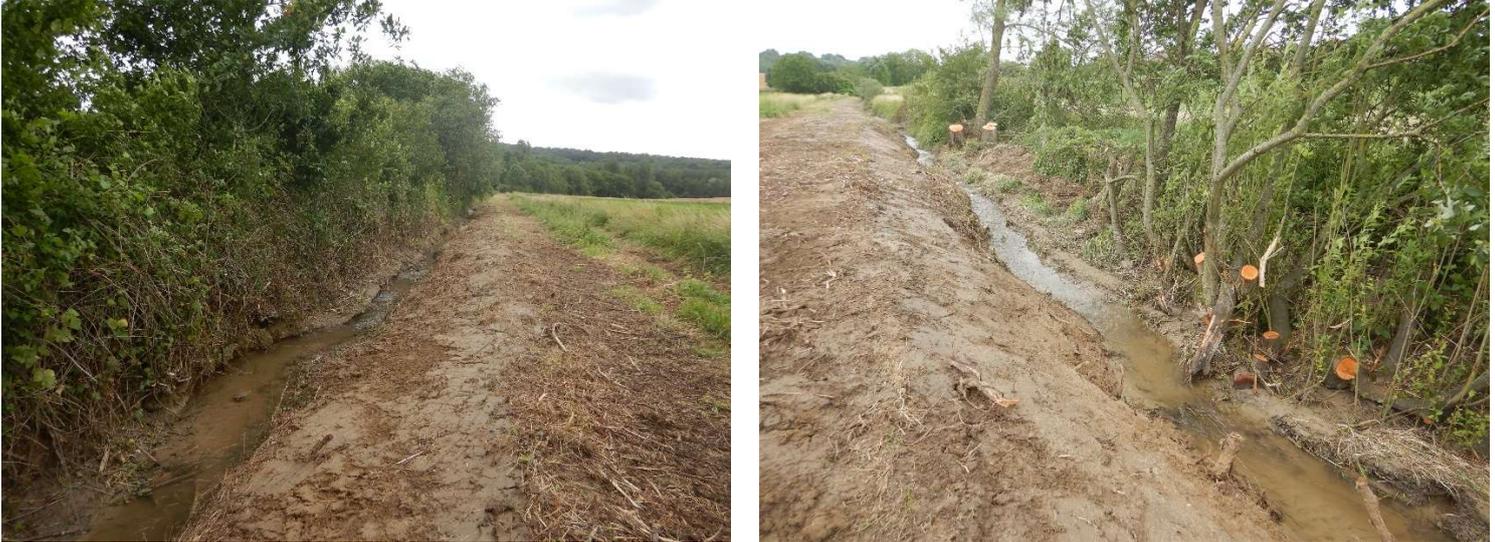
Le second site débute à l'aval du premier. Sur ce dernier, se succèdent différents dysfonctionnements ponctuels : strate arborée inégale et de mauvaise qualité, aux racines qui provoquent un envasement excessif et un rehaussement du lit avec des chutes d'eau successives qui participent à un déséquilibre du profil en long, et notamment au rehaussement du lit dans la zone de débord.

Talutage pente douce en rive droite et entretien des saules blancs rive gauche, avec retrait des racinaires

- Entretien des saules blancs et suppression des seuils racinaires
- Talutage en pente modérément douce des berges sur 100ml
- Plantations d'arbustes
- Entretien de la végétation à l'aval de la buse.
