COMPTE RENDU

Réunions de chantier du 25/03/2015

- digues (prairie inondable et bois inondable), fascines tranches ferme et conditionnelle 1, noue enherbée tranche conditionnelle 2, dos d'âne tranche conditionnelle 2.

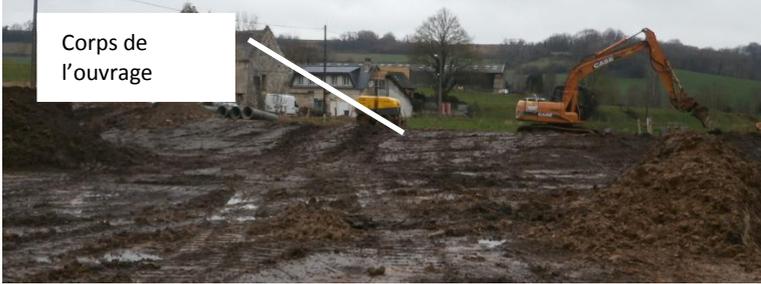
<p>Corps de l'ouvrage</p>

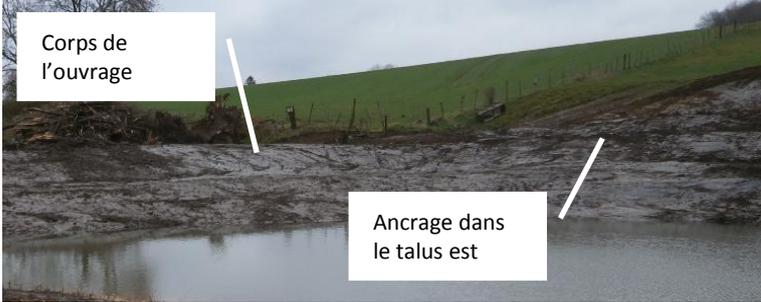
<p>Corps de l'ouvrage</p> <p>Ancrage dans le talus est</p>

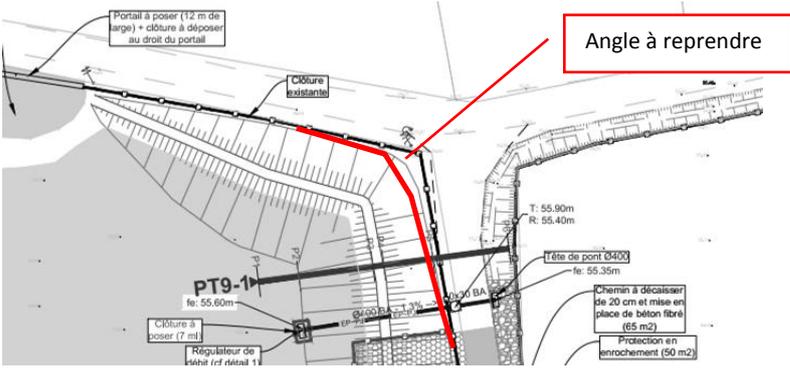
<p>Angle à reprendre</p> </div>	<p>SETHY</p> <p>SETHY</p>	<p>Semaine 13</p> <p>Semaine 13</p>

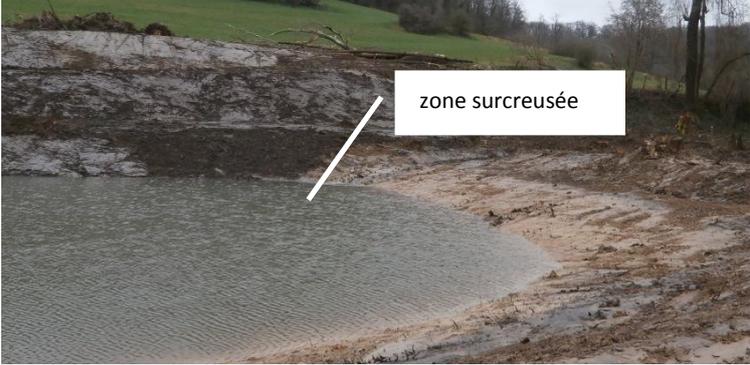
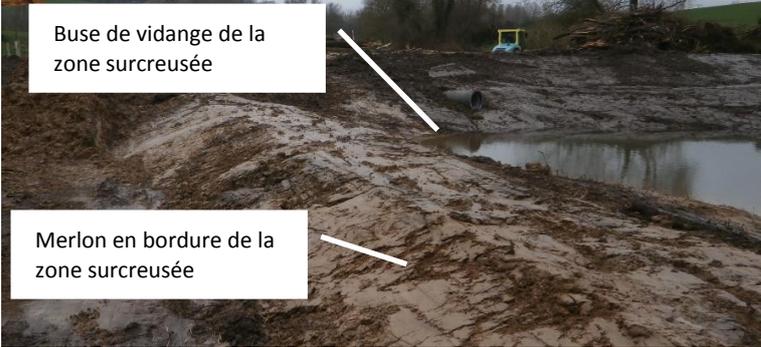
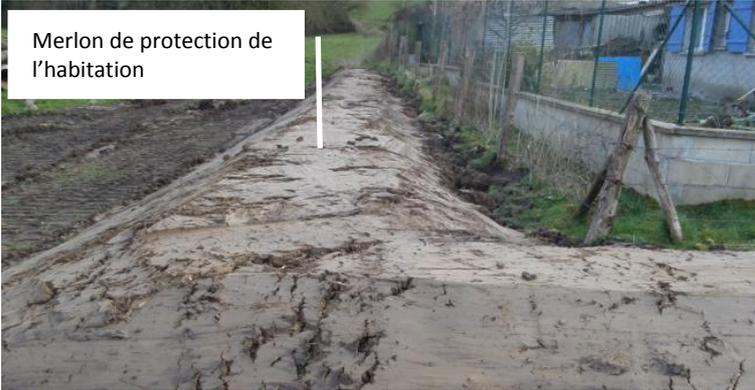
N°	Points abordés	Observations	Action par	Date d'action
3	Digues de prairie inondable	<p>Digue amont :</p> <p style="text-align: center;"><i>Zone surcreusée et merlons de protection</i></p> <ul style="list-style-type: none"> ▪ La zone surcreusée a été agrandie par rapport aux plans projet, suite à la demande de M. Berthaut. ▪ Les merlons bordant la zone surcreusée ont été réalisés. Ils seront par la suite recouverts de terre végétale en vue de leur végétalisation. ▪ Le merlon de protection de l'habitation située coté ouest a été réalisé et recouvert de terre végétale. ▪ La buse de vidange de la zone surcreusée (diamètre 400mm, en béton) a été mise en place. Son fil d'eau est surélevé par rapport au fond de la zone surcreusée, afin de permettre la création d'un volume mort. Lors de la visite, la zone surcreusée était en eau. <div style="text-align: center;">

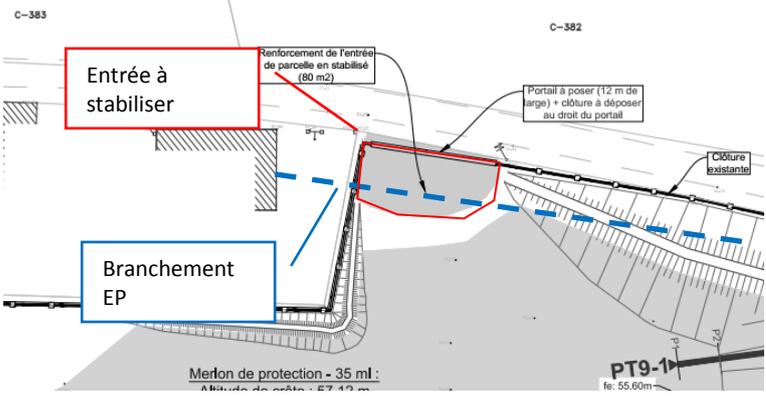
N°	Points abordés	Observations	Action par	Date d'action
3	Dignes de prairie inondable	<p>Digue amont :</p> <p style="text-align: center;"><i>Entrée de parcelle stabilisée</i></p> <ul style="list-style-type: none"> ▪ L'entrée de parcelle qui sera mise en œuvre coté ouest présentera une largeur de 12m et une longueur de 8m. Elle sera réalisée en béton concassé sur une épaisseur minimale de 40cm (matériaux sous-jacents peu portants). ▪ L'entreprise veillera à ne pas détériorer le branchement EP présent (non indiqué sur les DICT réalisées).

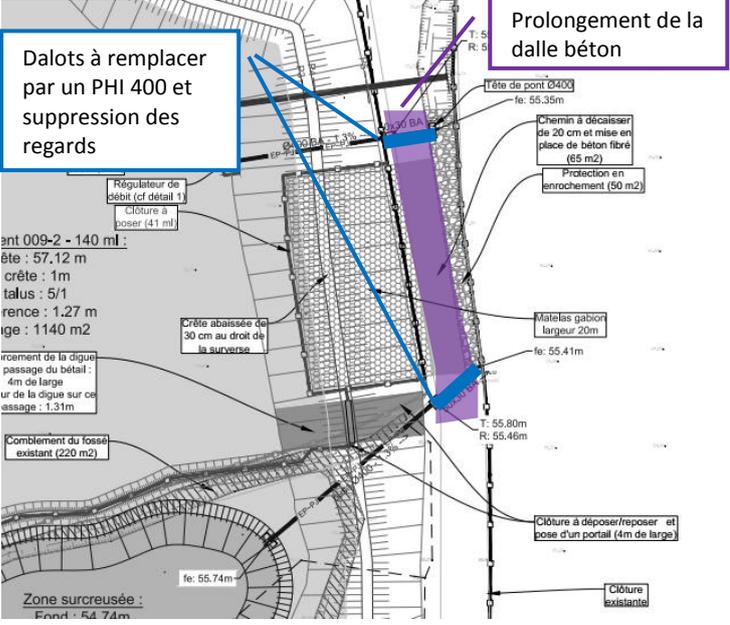
SETHY	Semaine 14
		<p style="text-align: center;"><i>Vidange de l'ouvrage</i></p> <ul style="list-style-type: none"> ▪ La deuxième buse de vidange de l'ouvrage (diamètre 400mm, en béton) est en cours de pose. ▪ En aval des deux buses de vidange, au droit du chemin, le projet prévoyait initialement la mise en place de dalots 50cm*30cm et de regards de connexion. 	SETHY	Semaines 13-14

<ul style="list-style-type: none"> ▪ Les dalots 50cm*30cm seront remplacés par des canalisations de diamètre 400mm (même diamètre que pour les buses de vidange) surmontées d'une dalle béton de 20cm. Cette solution est plus facilement réalisable et plus économique.

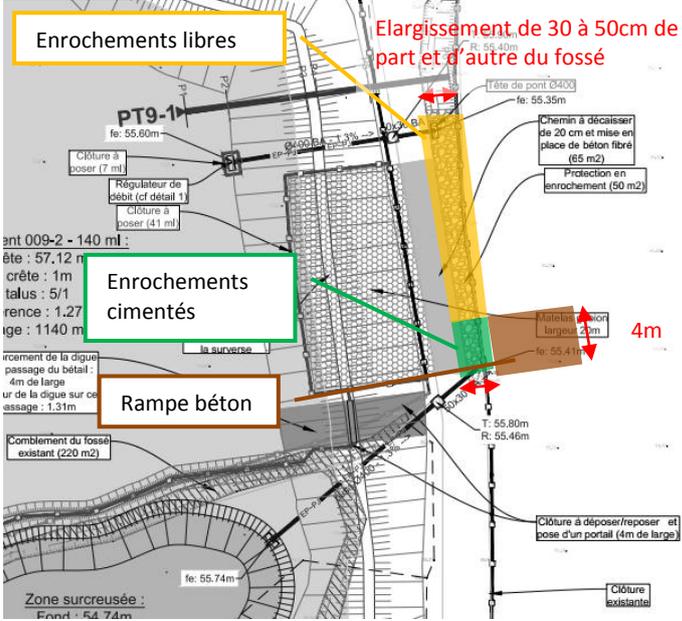
N°	Points abordés	Observations	Action par	Date d'action
3	Dignes de prairie inondable	<p>Digue amont :</p> <p style="text-align: center;"><i>Surverse de l'ouvrage</i></p> <ul style="list-style-type: none"> ▪ Les schémas de principe figurant en annexe ont été fournis lors de la réunion afin d'apporter des compléments sur la pose des matelas Reno pour la protection de la surverse. ▪ Le fossé accueillant la vidange de l'ouvrage sera renforcé par la mise en place d'enrochements cimentés (sur les 4 premiers mètres) puis d'enrochements libres. ▪ Afin de ne pas réduire la section du fossé et de bien ancrer les enrochements, les talus du fossé seront grattés sur 30 à 50cm de largeur, de part et d'autre du fossé. ▪ Les enrochements présenteront une granulométrie ne dépassant pas 300mm de diamètre. ▪ L'entreprise fournira la fiche technique des enrochements envisagés avant leur mise en œuvre. ▪ Une rampe en béton (présentant une faible pente) sera aménagée pour le bétail sur 4m de largeur.

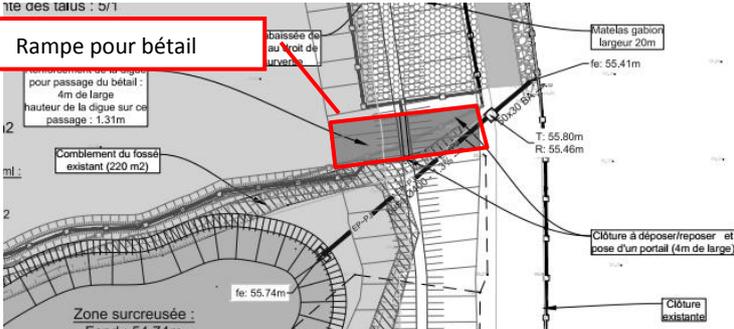
<p style="text-align: center;"><i>Autre</i></p> <ul style="list-style-type: none"> ▪ La rampe d'accès pour bétail sera réalisée par un adoucissement local des pentes des talus et un bon compactage des matériaux.

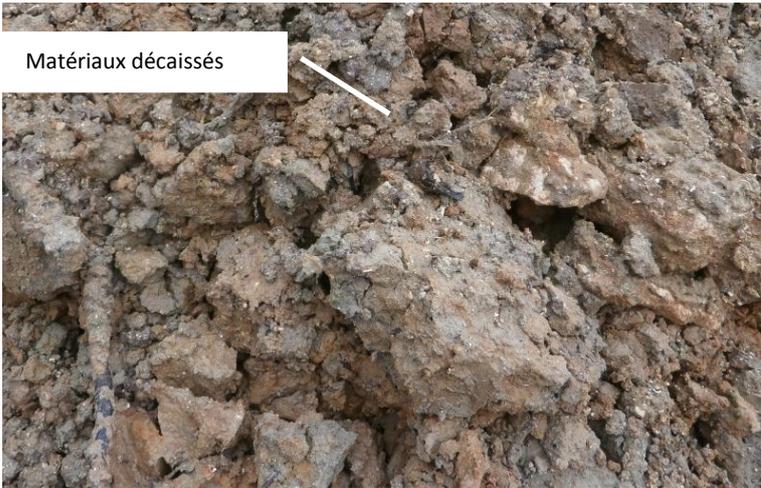
N°	Points abordés	Observations	Action par	Date d'action
4	Digues de bois inondable	<p><u>Digue amont :</u></p> <ul style="list-style-type: none"> ▪ Du fait de la faible portance des matériaux au niveau de l'accès actuel au site, un second accès sera réalisé (nouvelle ouverture dans le talus bordant la parcelle de M. Caudron). ▪ Une fosse (environ 1m de profondeur) a été réalisée en début de semaine au droit de l'axe d'implantation de la digue, afin d'évaluer la qualité des matériaux sous-jacents. ▪ Des matériaux peu portants et fuyants ont été observés dès la surface (horizons tourbeux et horizons argileux réduits). ▪ Des arrivées d'eau ont été observées dès l'ouverture de la fosse (zone probable de résurgences). ▪ Ces conditions ne permettent pas actuellement de réaliser la tranchée d'ancrage et de mettre en place (puis compacter) les matériaux d'apports. ▪ Antea Group réalisera une série de fouilles de reconnaissance vendredi 27/03/2015 afin : <ul style="list-style-type: none"> ○ de délimiter plus précisément les zones peu propices à la réalisation de la tranchée d'ancrage ○ de formuler des recommandations pour la suite de l'exécution des travaux. <div style="text-align: center;">

<p>Matériaux décaissés</p>

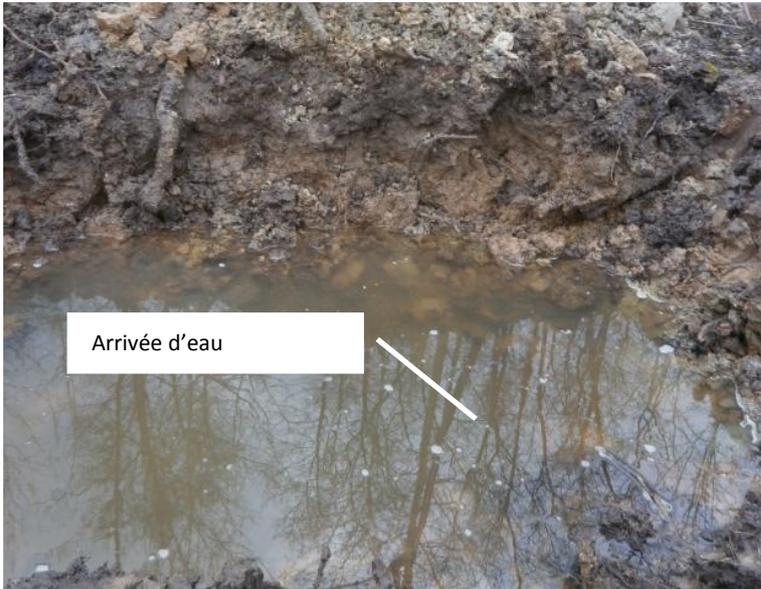
<p>Arrivée d'eau</p> </div>	Antea Group	Semaine 13

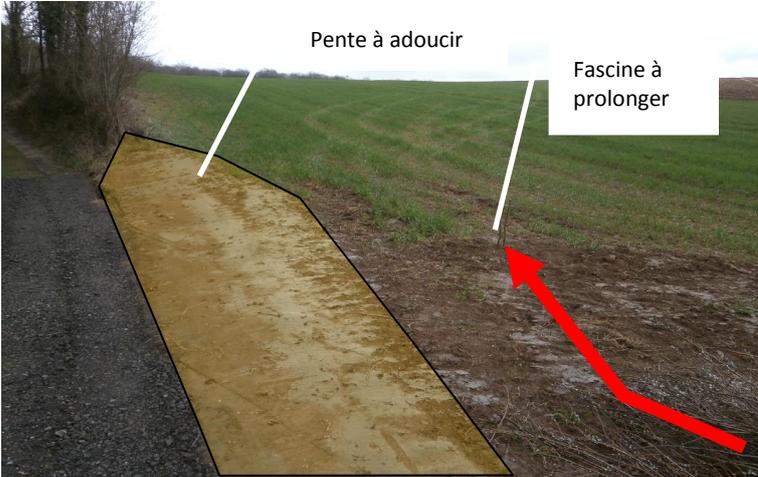
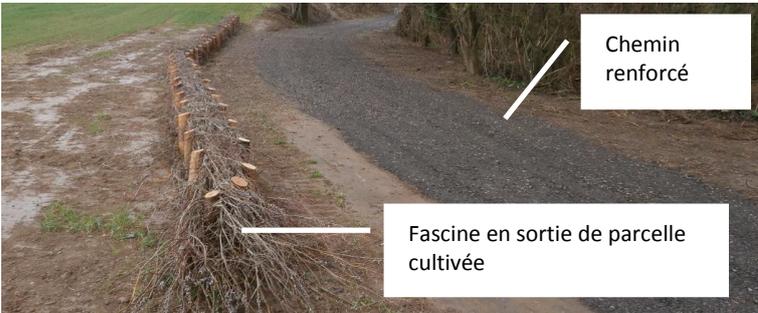
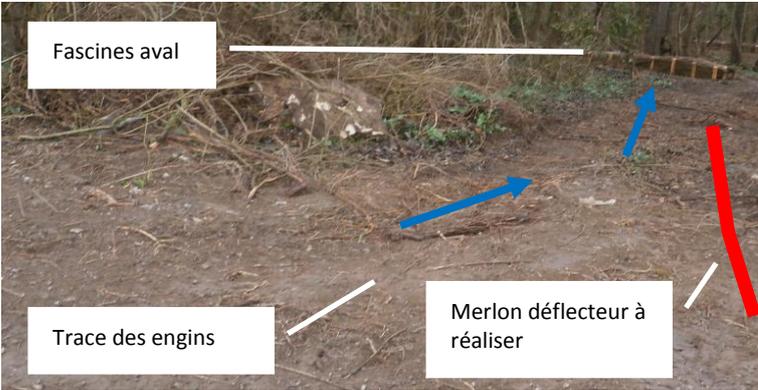
N°	Points abordés	Observations	Action par	Date d'action
5	Fascines tranche ferme	<ul style="list-style-type: none"> ▪ L'ensemble des fascines de la tranche ferme a été réalisé. ▪ Les fascines mises en œuvre respectent les termes du CCTP (ancrage de 30cm dans le sol, bonne fixation des fagots, hauteur hors sol > 50cm). ▪ La fascine en sortie de la parcelle de M. Caudron sera prolongée de 5m, afin de capter l'ensemble des écoulements provenant de l'amont. ▪ La pente de l'entrée à la parcelle cultivée sera adoucie. ▪ Les matériaux issus des déblais seront régalés afin de constituer un merlon déflecteur en aval du chemin. Les écoulement seront ainsi mieux guidés vers les fascines situées dans le bois et n'emprunteront pas le « chenal » formé par le passage des engins. ▪ Le chemin d'exploitation a été repris et renforcé par la mise en place de GNT 20/40. <div style="display: flex; flex-direction: column; align-items: center; margin-top: 10px;">

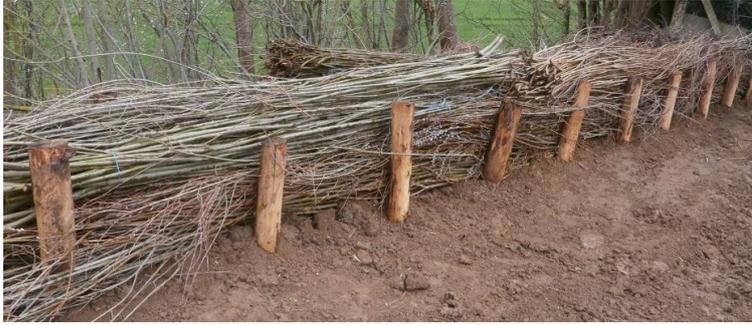
N°	Points abordés	Observations	Action par	Date d'action
6	Fascines tranche conditionnelle 1	<p>Fascine 04-22:</p> <ul style="list-style-type: none"> ▪ La fascine est en cours de réalisation. ▪ Reste la fixation des fagots.

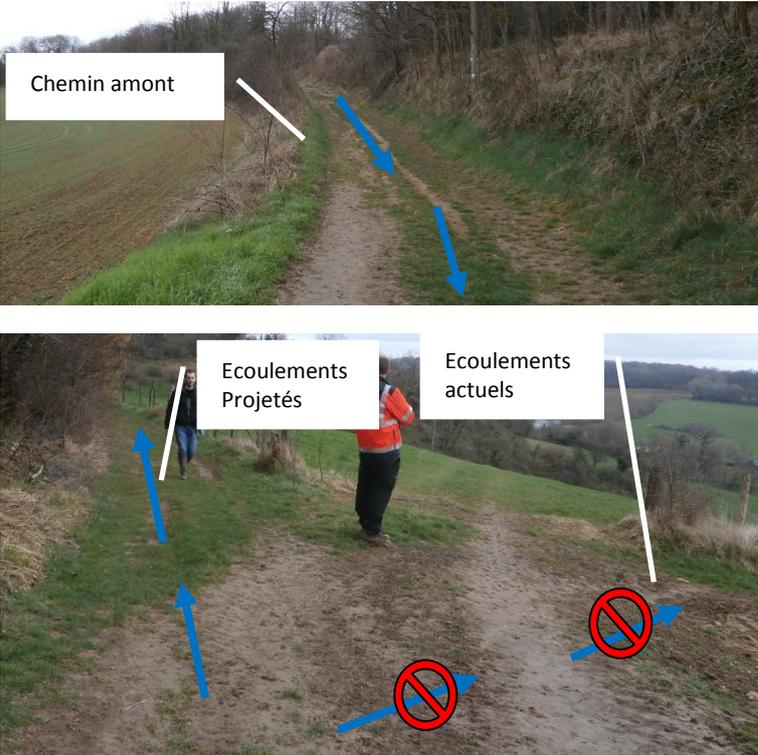
SETHY	Semaine 13
7	Dos d'âne Tranche conditionnelle 2	<ul style="list-style-type: none"> ▪ Le projet prévoit la réalisation d'un dos d'âne en terre afin de dévier les écoulements provenant du chemin en amont. ▪ Au vu de la topographie locale, la réalisation d'un tel aménagement nécessiterait la mise en œuvre d'une quantité relativement importante de matériaux. ▪ L'aménagement sera remplacé, sous réserve de l'approbation de M. Berthaut, par un reprofilage (par décaissement) du chemin. ▪ L'entreprise contactera M. Berthaut afin d'obtenir son accord.
