Travaux de création d'une frayère à brochet sur l'Ailette

Commune de Vauxaillon

Compte-rendu de la réunion de chantier 01 juin 2016

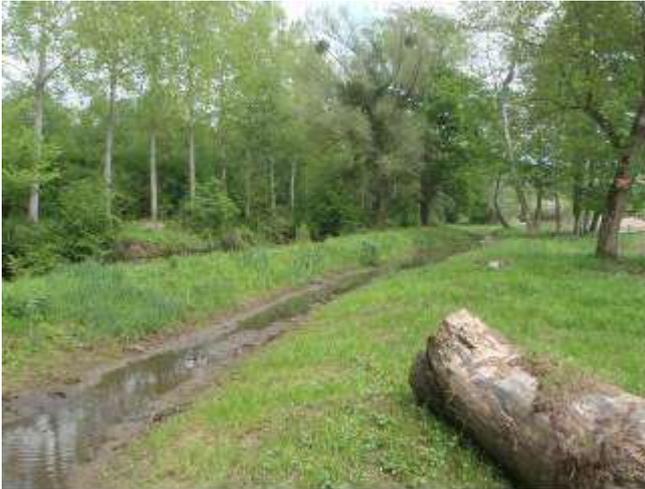
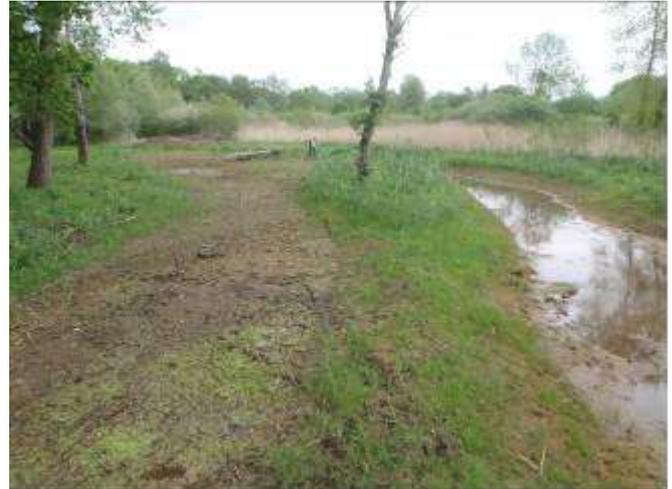
- Les travaux de réalisation de la frayère qui avaient débutés le 17 novembre 2015 ont été arrêtés le 3 décembre 2015. Comme convenu lors de la dernière réunion de chantier, le milieu a été laissé en état durant l'hiver 2015 -2016 afin d'observer l'évolution du site en fonction des montées de eaux et ainsi mieux caractériser la fonctionnalité de la frayère.
- Il a été observé que la frayère avait tendance à rapidement se vider en cas de baisse du niveau d'eau compte tenu d'un fond plus haut que le lit actuel de l'Ailette sur l'ensemble de sa surface. Suite à différentes visites de terrains, il a été convenu que l'entreprise réalise des reprises de profondeur sur différents secteurs afin d'approfondir la frayère de 20 à 40 cm.

Secteur à réapprofondir (17.05.2016)

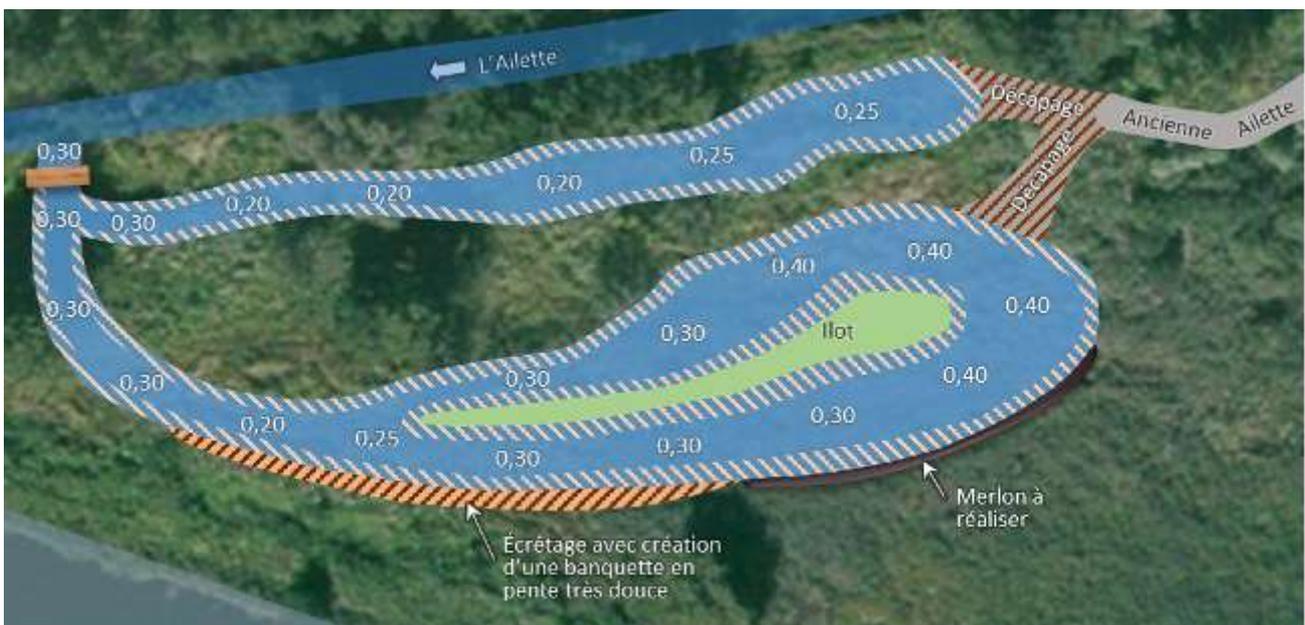
Schéma des reprises qui ont été réalisées sur la frayère (profondeur en mètre)

- Conformément au schéma ci-dessus, l'entreprise a réalisé les travaux suivants :
 - Approfondissement des deux bras de la frayère (entre 20 et 40 cm supplémentaires)

- Amélioration de la connexion de la frayère avec l'Ailette par un approfondissement sous la passerelle
 - Création de banquettes en rive gauche et talutage en pente douce

- Mise en place d'un merlon de terre de 20 cm de hauteur en limite de la roselière afin de permettre une meilleure rétention d'eau et garantir sa fonctionnalité

- Décapage de ≈ 20 cm au niveau de la connexion Ancienne Ailette – frayère afin de créer un axe préférentiel d'arrivée d'eau et permettre un remplissage optimal de la frayère

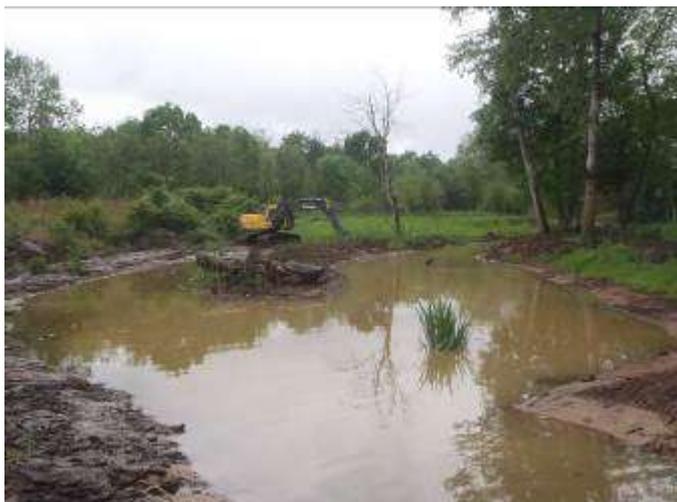
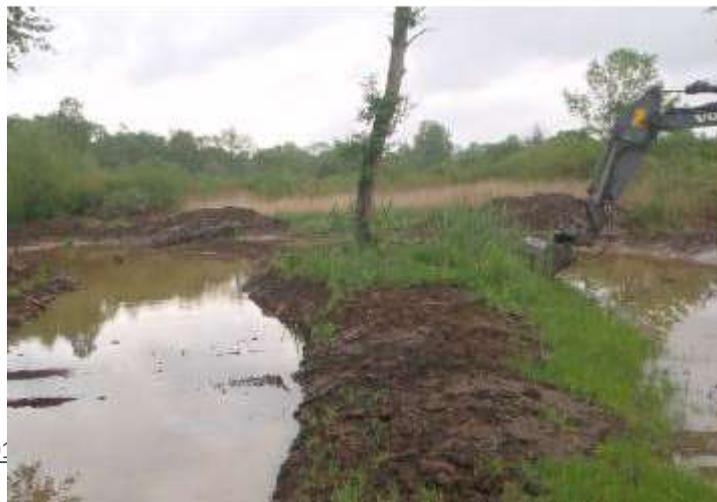
- Amélioration de la connexion entre l'Ailette et l'Ancienne Ailette, à une centaine de mètres en amont du site, par un décapage de la berge (hauteur : 20 cm et largeur : 2 m) afin de diriger les écoulements préférentiellement vers la frayère en cas de montée des eaux.

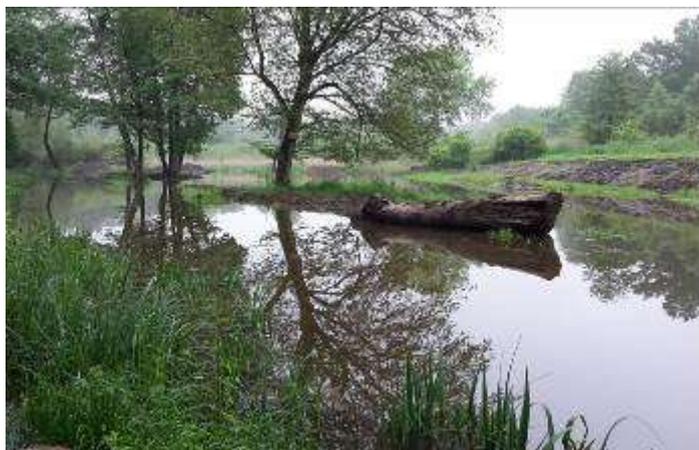
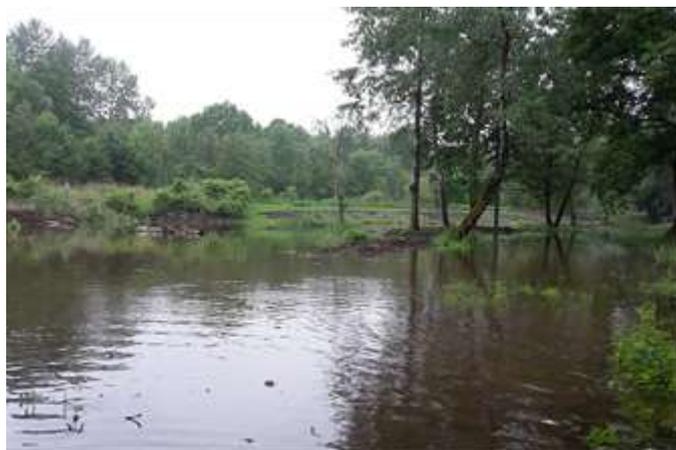
- Le niveau d'eau lors de la réunion de chantier étant trop élevé, l'ensemble des travaux réalisés, notamment l'approfondissement de certaines zones de la frayère, n'ont pas pu être directement observés. Cependant, lors de sa visite du 23.05.2016, le maître d'œuvre a pu constater la bonne réalisation de ces travaux.

Site de la frayère de Vauxaillon le 01.06.2016 juste après travaux (période de hautes eaux)
