SYNDICAT INTERCOMMUNAL POUR LA GESTION  
DU BASSIN VERSANT DE L'OISE AMONT

## Travaux de mise en défens du Goujon et de ses affluents

### Compte-rendu de la réunion de chantier 07 Juillet 2016

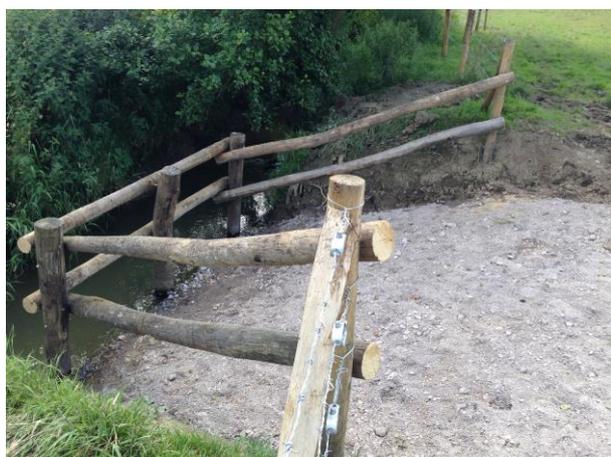
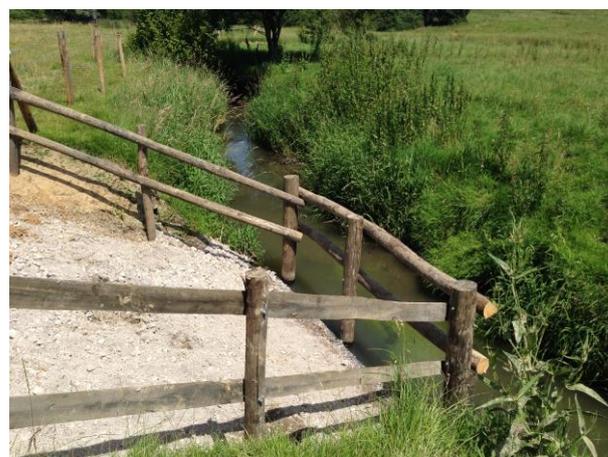
- Cinq abreuvoirs et 1280ml de clôture ont été réalisés sur le secteur du Pont à l'Ecu. Ces aménagements ont fait l'objet d'une vérification par le maitre d'œuvre et le maitre d'ouvrage durant cette réunion.
- Les abreuvoirs rustiques ont été vérifiés et ne présentent pas de disfonctionnement. Le bon calage des bastaings vis-à-vis de la hauteur de la lame et le bon ancrage des poteaux permettent d'obtenir une construction solide et durable.

*Exemple de deux abreuvoirs rustiques réalisés sur le secteur du Pont à l'Ecu*

- Aucune remarque complémentaire n'a été faite de la part du maitre d'œuvre sur les finitions de ces aménagements. Les descentes empierrées sont stabilisées et les tiges filetées correctement recoupées pour éviter les blessures sur les animaux.
- Une clôture 3 fils a été disposée en haut de berge. La tension de cette dernière a été jugée correcte. Les ouvriers ont prévu de repasser pour remplacer un crampon détaché.

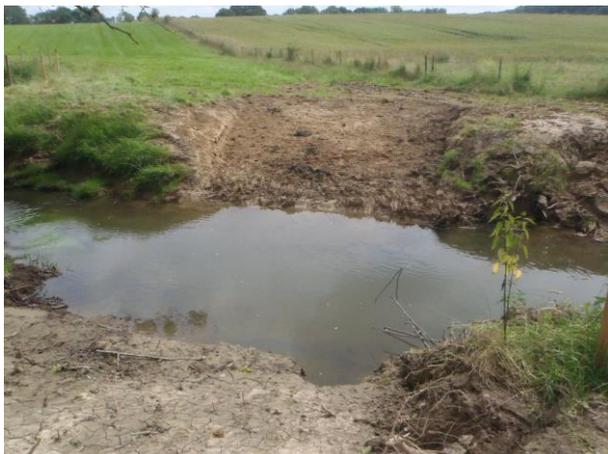
*Passage à gué en cours*

- Le second passage à gué sera terminé ce lundi (mise en place des cailloux et fixations des lisses).

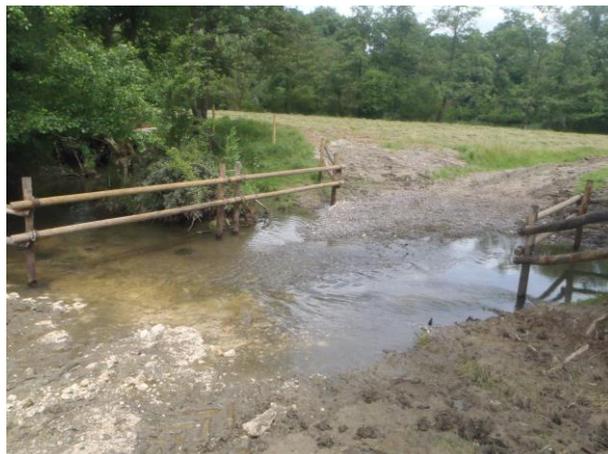
*Second passage à gué terminé*

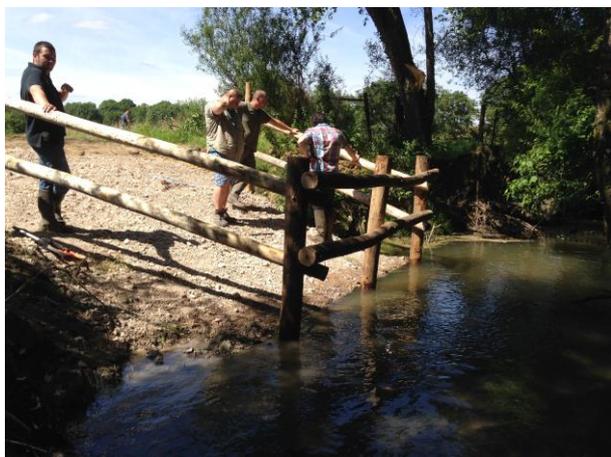
*Abreuvoir rustique réceptionné*

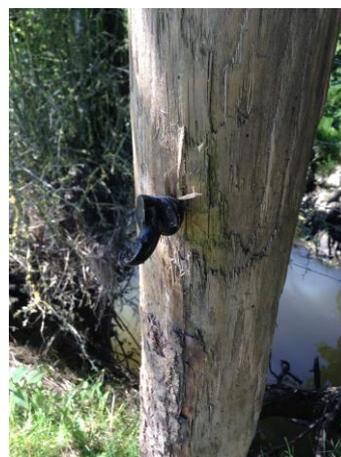
- Deux passages à gué, un abreuvoir et 1070 ml de clôture sont installés sur cette zone.
- A ce jour, la totalité de la clôture est posée dont 400 ml de clôture fixe 4 fils et 670 ml en électrique. L'électrification de la clôture est prise en charge par l'exploitant.
- Cependant, la pose de la batterie n'a pas encore été réalisée par ce dernier et les bêtes viennent se frotter le long des poteaux et des isolateurs entraînant des dégradations et des casses. Plusieurs contacts ont été pris avec l'exploitant afin de le prévenir que si des dégradations étaient réalisées, après réception et faute d'électrification, les réparations seraient à sa charge et non à celle de l'entreprise.
- La pose des derniers isolateurs et du fil lisse est prévu pour le lundi 11 juillet.
- L'abreuvoir rustique et un passage à gué ont été réceptionnés. Les aménagements sont jugés conformes au cahier des charges.

*Clôture non-électrifiée (dégâts par les animaux)*

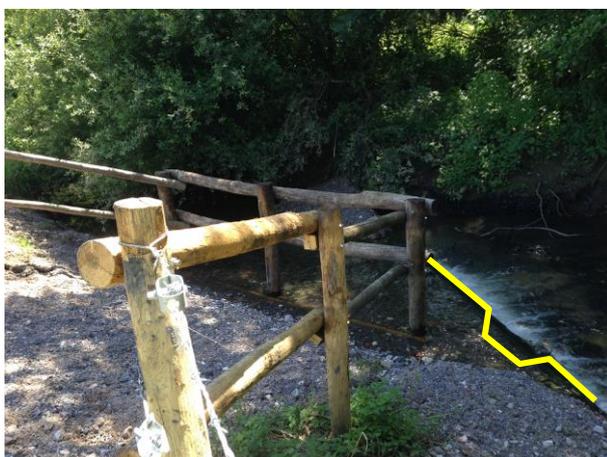
- Les 270 ml de clôtures et un abreuvoir rustique ont été réceptionnés. Aucune remarque complémentaire n'a été faite dans cette pâture.
- Un poteau béton est présent dans le lit du Goujon en aval même de l'abreuvoir rustique. Cet aménagement sert de retenue d'eau mais engendre une importante retenue des sédiments et des cailloux. Une légère échancrure sera prochainement réalisée par l'équipe du SIABOA.

*Abreuvoir rustique sur le Risquetout*

Echancrure dans le seuil béton permettant de restaurer la libre circulation piscicole et sédimentaire (travaux en régie par l'équipe du SIABOA)

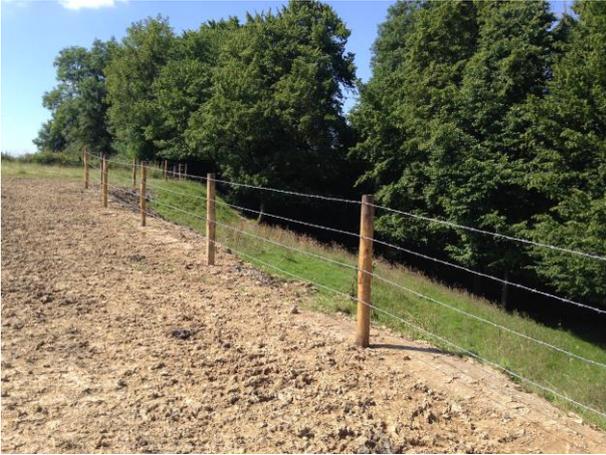
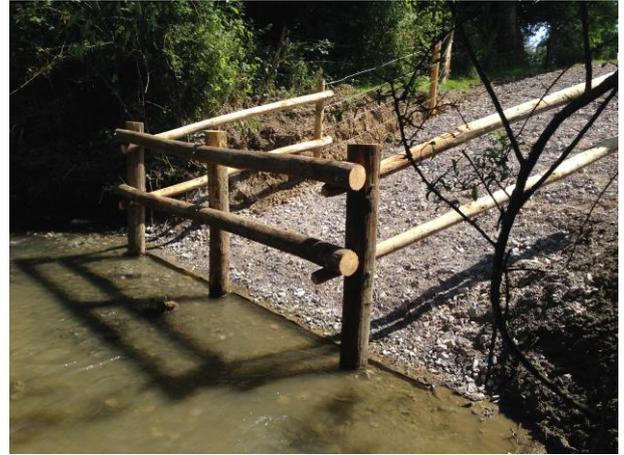
- Un abreuvoir rustique et 70 ml de clôture ont été posés et réceptionnés. D'autres aménagements seront également réalisés, à partir de la semaine prochaine, sur ce même secteur.

*Clôtures et abreuvoir rustique validés sur le secteur Tour Génot*
