<p>anteagroup Maître d'œuvre</p>	<p align="center">Travaux de restauration des fonctionnalités écologiques du Ru des Anorelles dans le centre-bourg d'Anor (59)</p> <p align="center">Syndicat Intercommunal de Gestion du Bassin Versant de l'Oise Amont</p>	<p align="center">Compte rendu de chantier</p> <p align="center">RC 5</p>
---	--	---

COMPTE RENDU

Réunion de chantier du 29/10/2014

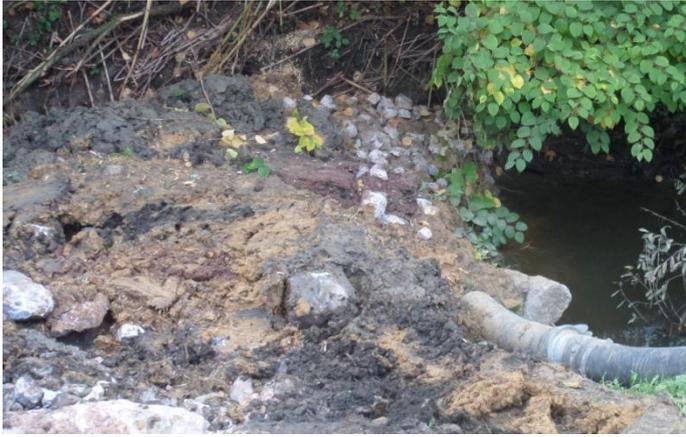
Batardeau amont imperméabilisé

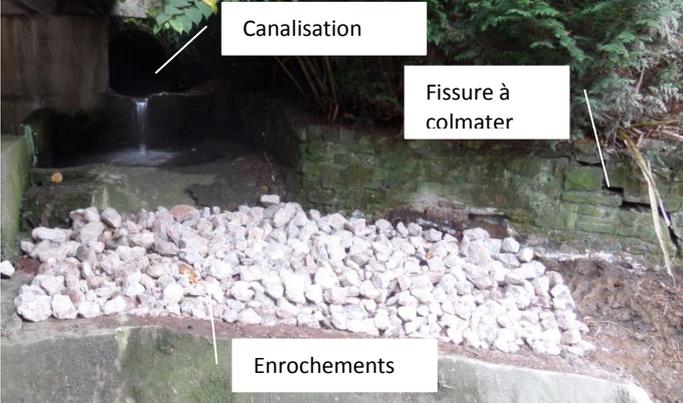
<p>Muret en pierre dans le prolongement des tunages bois et enrochements</p> <ul style="list-style-type: none"> ▪ Les purges en amont direct du radier béton du pont ont été réalisées. Les enrochements de type 30/150mm restent à mettre en place ; ▪ Les matériaux seront lavés avant mise en œuvre ; ▪ Les sédiments initialement présents dans le fond ont été recouverts par des matériaux issus du batardeau amont. Ils sont a priori toujours en place (pas de curage effectué). Une recharge granulométrique de type 30/150 sera éventuellement à prévoir en fonction des sédiments réellement conservés ; ▪ Le tunage bois ainsi qu'une partie des joues béton ont été déposés ; ▪ Les travaux de terrassement pour reprise des berges ont débuté ; ▪ Les berges ont été terrassées de manière propre et uniforme avant mise en place des enrochements végétalisés ; ▪ Ont été mis en place sur les deux berges, sur les premiers linéaires en amont du pont : <ul style="list-style-type: none"> ○ Le géotextile bi-dimensionnel (sur 4 couches d'épaisseur) ; ○ Les enrochements en pied de berge (sur deux « rangées »). Les enrochements utilisés sont les éléments les plus grossiers de la granulométrie 300/600mm. Des éléments plus fins ont été mis en place entre les plus gros blocs ; ○ des enrochements plus fins, pour protéger la partie supérieure des berges ; ○ La géogrille, permettant d'assurer la stabilité des berges. Elle présente une structure tri-dimensionnelle pour permettre un meilleur enracinement des semis ; ○ Le géotextile coco ainsi que la terre végétale. ▪ Le niveau d'eau moyen dans le lit mineur atteindra approximativement le haut de la première rangée des enrochements en pied de berges ; 	IDVERDE	Semaine 45

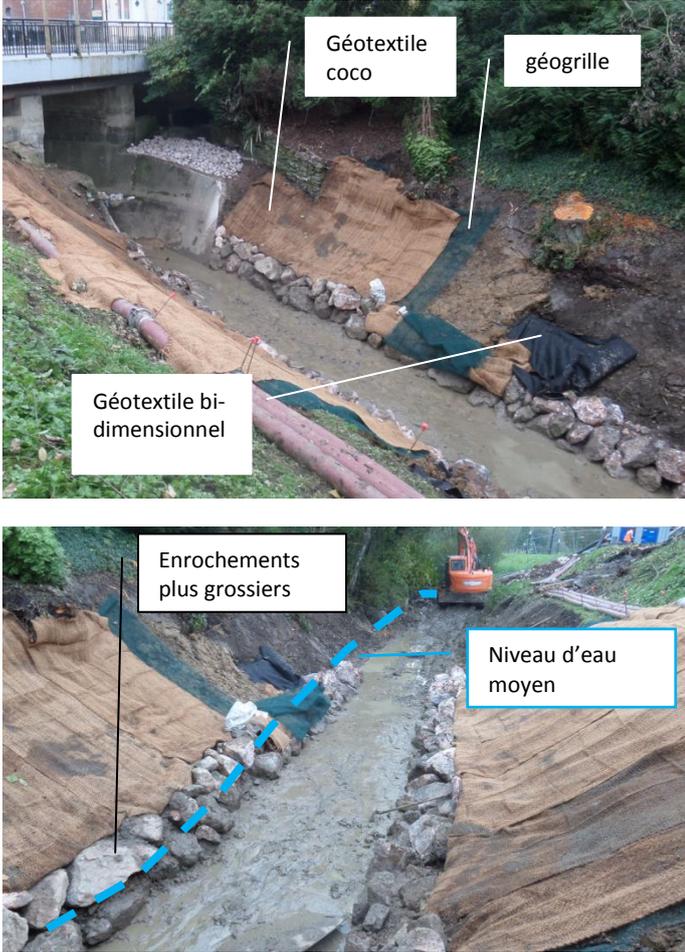
<p>4</p>	<p>Travaux</p>	<ul style="list-style-type: none"> ▪ La fixation finale de la géogrille ainsi que du géotextile coco restent à réaliser. Une tranchée d'ancrage en haut de berge sera réalisée afin de bien fixer le géotextile coco ; ▪ La transition entre les enrochements végétalisés et les joues béton en place est en cours d'étude ; ▪ Les travaux de terrassement ainsi que la pose des enrochements en pieds de berge seront finalisés d'ici la fin de semaine 44 ; <div style="text-align: center;">

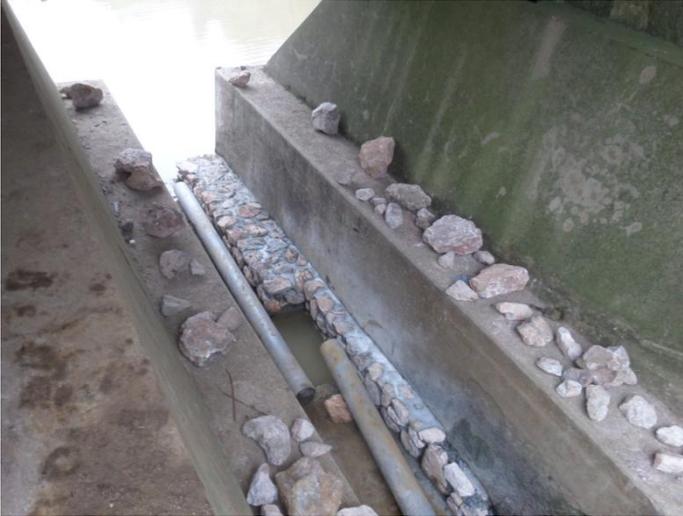
4	Travaux	<ul style="list-style-type: none"> ▪ L'entreprise tentera de piquer aléatoirement et ponctuellement des enrochements dans radier béton (par l'intermédiaire de tiges en fer), afin de créer des irrégularités supplémentaires dans l'écoulement ; ▪ Les banquettes seront finalisés d'ici la fin de semaine 44 ;
