**SYNDICAT INTERCOMMUNAL POUR LA GESTION
DU BASSIN VERSANT DE L'OISE AMONT**

Restauration de la continuité écologique sur le ru du Lerzy à La Capelle

Tranche 1

Compte-rendu de la réunion de chantier n°3 23 Décembre 2014

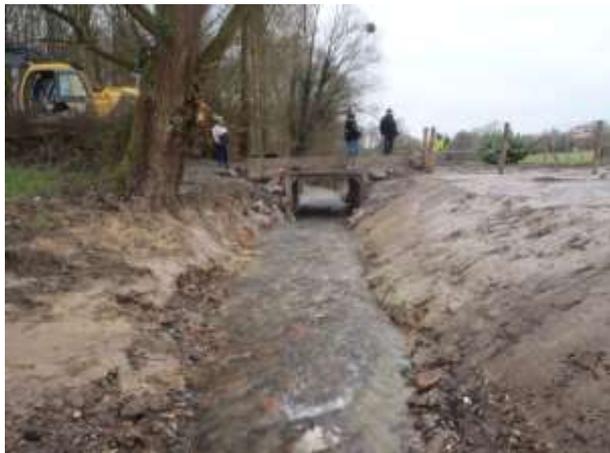
- Les extrémités amont et aval du dalot ont été calées et stabilisées avec des enrochements.
- Les berges retravaillées ont été adoucies comme demandé lors de la précédente réunion.
- L'ancien busage a été évacué.

Dalot vue amont

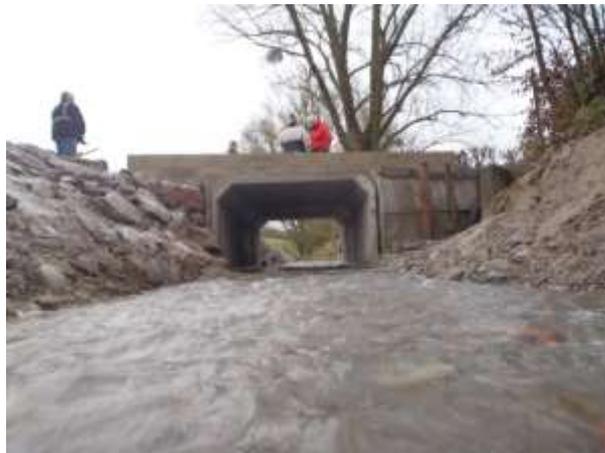
Dalot vue aval

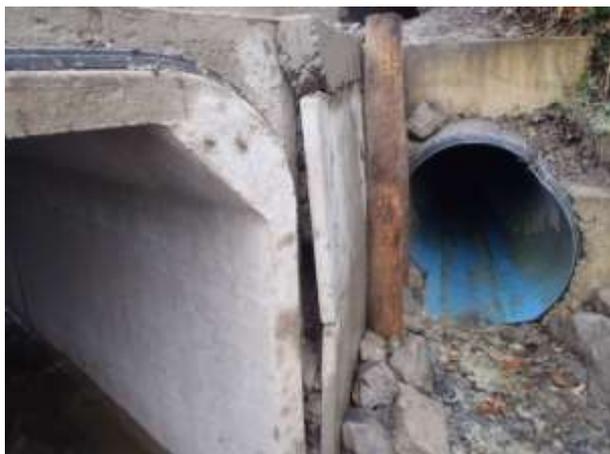
- Les exutoires des deux réseaux (station et pluvial) ont été réaménagés

Exutoire réseau pluvial

Le coffrage avec les plaques béton au niveau du pluvial devra être renforcé avec des fers I, et ensuite habillé d'un tunage bois réalisé avec des pieux pour assurer l'esthétique de l'ouvrage.

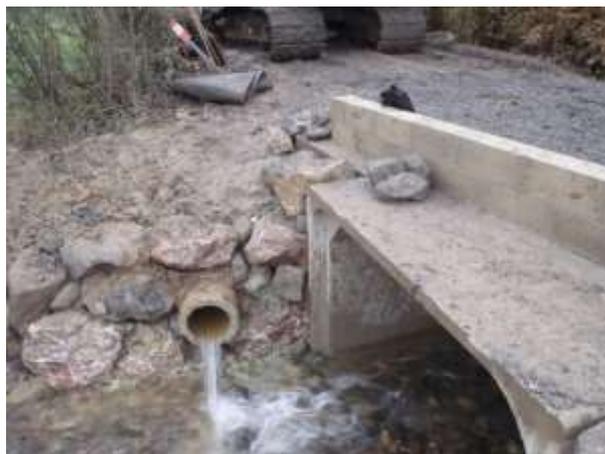
Réseau STEP rallongé

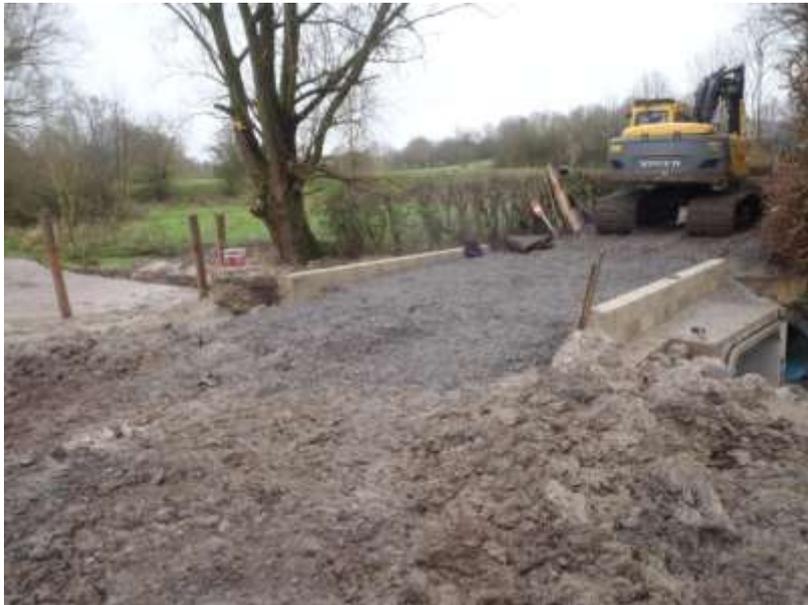
- L'entreprise a réalisé une dalle de répartition de 15 cm sur le dalot et des murets de part et d'autre pour délimiter l'emprise du chemin.
- Elle termine actuellement la mise en place du GNTB.

Mise en place du tout venant sur le dalot
