SYNDICAT INTERCOMMUNAL POUR LA GESTION  
DU BASSIN VERSANT DE L'OISE AMONT

## Restauration de la continuité écologique sur le ru du Lerzy à La Capelle

### Tranche 2

#### Compte-rendu de la réunion de chantier 20 Avril 2016

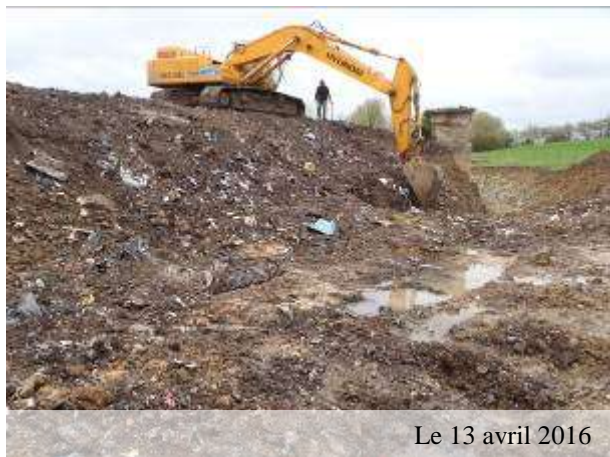
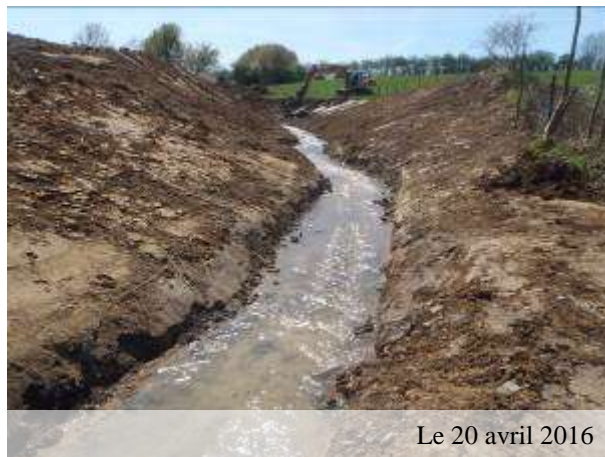
- Les travaux de terrassement se poursuivent.
- L'entreprise a terminé le creusement du lit de la rivière en prenant soin de légèrement le décaler de la zone de décharge.
- Le retrait des quatre premiers éléments de la zone busée a permis la mise en eau du nouveau lit.
- On observe ainsi une bonne réaction de la rivière avec des alternances entre zones rapides (radiers) et zones calmes (mouilles). La pente du cours d'eau est respectée par rapport au cahier des charges initial avec des ruptures de pente, inférieures à 20 cm de hauteur, tous les 30 ml.

*Fin de terrassement de la rive gauche et mise en eau du ru de la Herse (avant et après)*

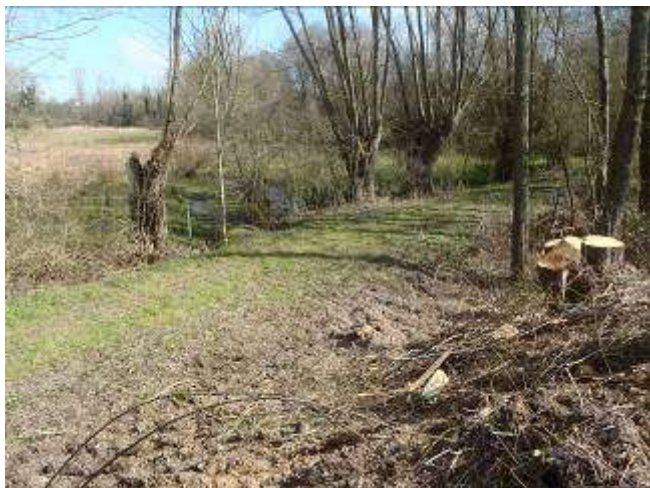
*Etat initial de la section busée*

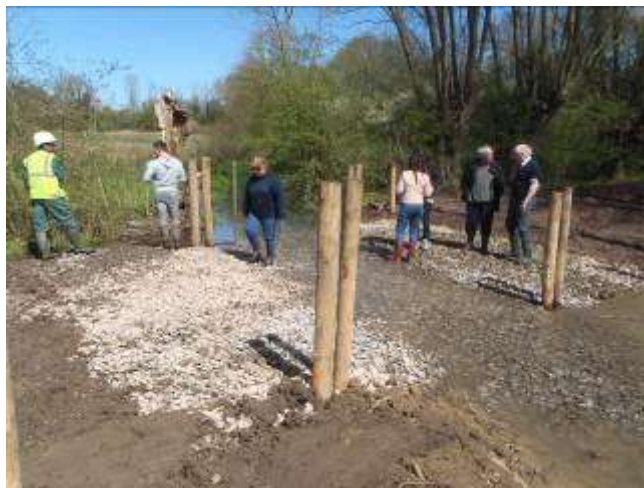
- Afin de conserver l'accès de la pâture située en amont de la zone de travaux, un passage à gué a été réalisé. Ce dernier est constitué d'un géotextile et d'un empierrement de cailloux afin de permettre le franchissement du ruisseau par les bêtes ou les engins agricoles.

*Passage à gué permettant le franchissement du ru*

- La finalisation du passage à gué (pose des lisses horizontales) et le léger creusement d'un lit mineur est prévue dans les jours à venir.
- Le talutage et la remise en état des berges est en cours. La rive gauche est, à ce jour, entièrement finalisée. Il reste environ 150 ml de rive droite à restaurer (apport et lissage de terre végétale).

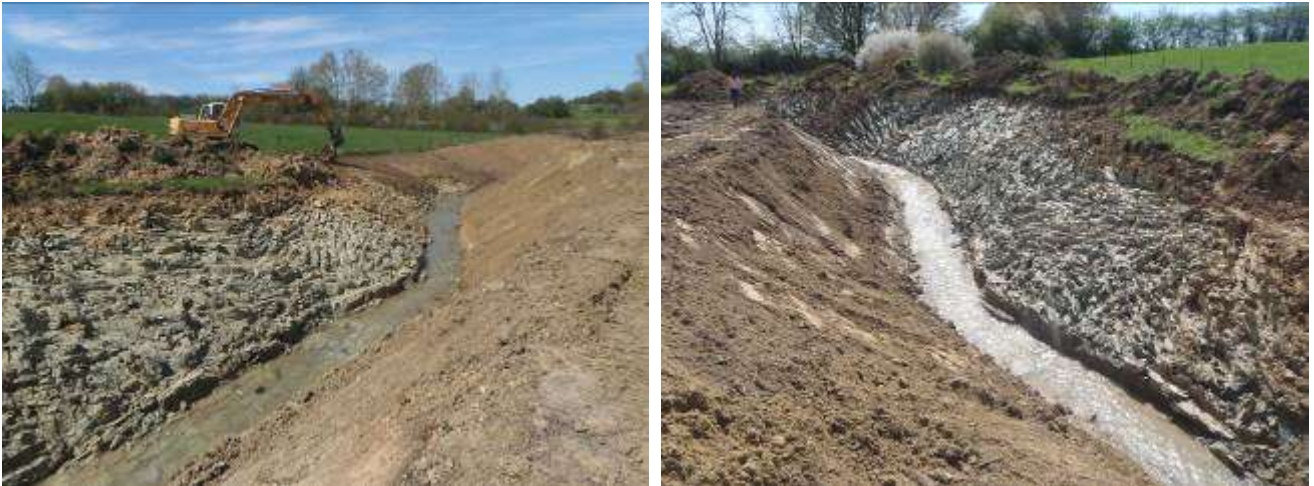
*Remise en état de la rive droite en cours*

- Un ensemencement des berges est prévu en toute fin de chantier avec un mélange de gazon rustique.
- La plantation de 150 arbres et arbustes en haut de berge permettra de reconstituer une ripisylve et de diversifier le milieu naturel.

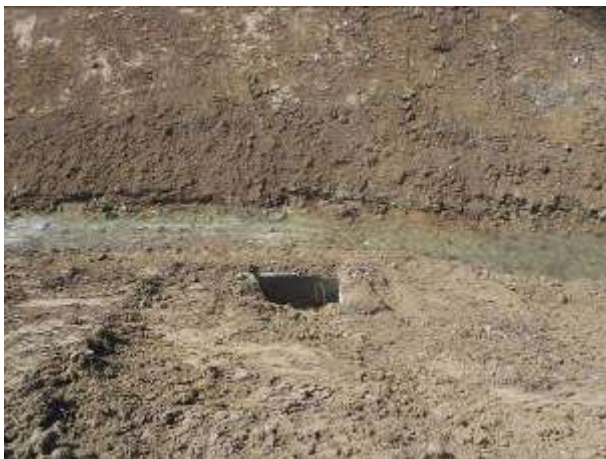
- L'ancien regard en béton a été détruit. Ce dernier sera prochainement comblé afin d'éviter tout risque d'accident sur le site.

*Comblement de l'ancien regard*

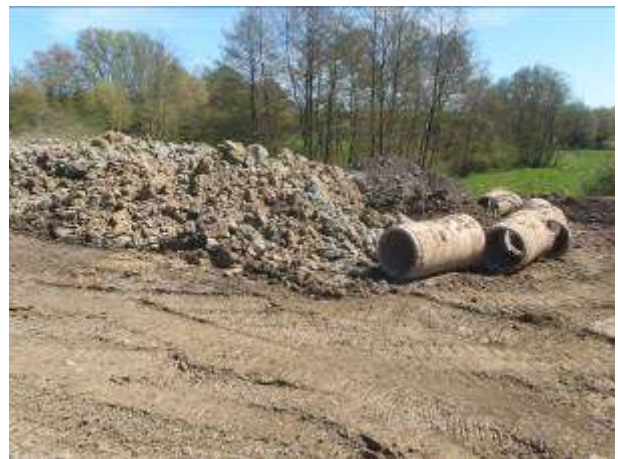
*Remise en état des zones de remblais (fin de chantier)*

- Le maître d'œuvre précise que les zones calmes (mouilles) peuvent être légèrement accentuées et élargies afin de diversifier davantage la dynamique d'écoulement sur le site.
- Les zones de remblais seront traitées en fin de chantier. Afin de permettre une végétalisation rapide et de faciliter l'entretien du site à long terme, il est prévu de parfaitement lisser et aplanir les zones de remblais.
- Monsieur le Maire décidera lors de la prochaine réunion de la création ou non d'un merlon de terre, à l'entrée de la zone de décharge. Ce merlon limiterait ainsi tout accès aux engins sur le site et empêcherait la formation de nouveaux dépôts sauvage.
