COMPTE RENDU

Réunions de chantier du 15/04/2015

Antea Group – PICP130068

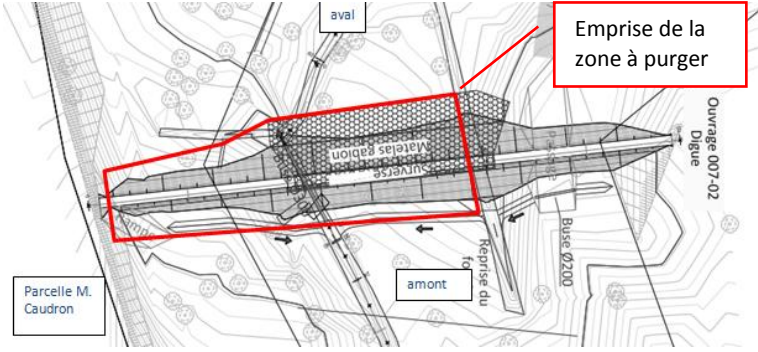
N°	Points abordés	Observations	Action par	Date d'action
3	Digues de bois inondable	<p><u>Digue amont :</u></p> <ul style="list-style-type: none"> ▪ Afin de drainer les eaux souterraines au droit du site d'implantation de la digue amont et de collecter les eaux de ruissellement issues des résurgences, un fossé de drainage a été réalisé (fin de semaine 15) en lieu et place du fossé de drainage prévu en pied du parement amont de la digue. ▪ Le fossé de drainage a été réalisé jusqu'à atteindre des matériaux moins fuyants et plus portants que ceux présents dans les premiers horizons de sol (profondeur d'environ 1m). ▪ Le fossé de drainage présente une largeur au miroir suffisamment importante afin d'en éviter l'effondrement des talus. ▪ L'impact du fossé de drainage sur les eaux présentes sur le site a été observé en début de semaine 16 : <ul style="list-style-type: none"> ○ Le fossé permet de récolter les eaux issues des résurgences ; ○ En l'espace de 3-4 jours, il n'a pas permis de drainer les eaux souterraines présentes au droit du site d'implantation de l'ouvrage ; ○ Un délai plus important serait nécessaire afin d'assécher totalement les matériaux constituant la future assise de la digue. ▪ Afin de ne pas impacter les délais de réalisation des travaux et d'optimiser au maximum l'utilisation des pelles mécaniques, il a été décidé de procéder à la purge des matériaux non propices à la constitution de l'assise de la future digue. ▪ Seuls les matériaux peu portants seront purgés. La profondeur de purge est d'environ 1m. Le volume estimatif de ces matériaux est de 400 m³. ▪ Ces quantités devront être estimées de manière plus précise afin de procéder au chiffrage de l'impact financier des purges sur les travaux. ▪ Les matériaux purgés sont provisoirement stockés sur le site de Mercin Construction. Ce dernier sera remis en l'état après évacuation des matériaux vers leur emplacement définitif. ▪ Le choix du site d'évacuation des matériaux est en cours d'étude. ▪ M. Berthaut a proposé le régalaage de ces matériaux sur une de ses parcelles. ▪ Cette proposition est en cours d'étude (parcelle relativement éloignée du site de travaux). ▪ La deuxième alternative consiste à l'évacuation de ces matériaux en décharge. ▪ L'emprise des purges est présentée sur l'extrait de plan ci-dessous.

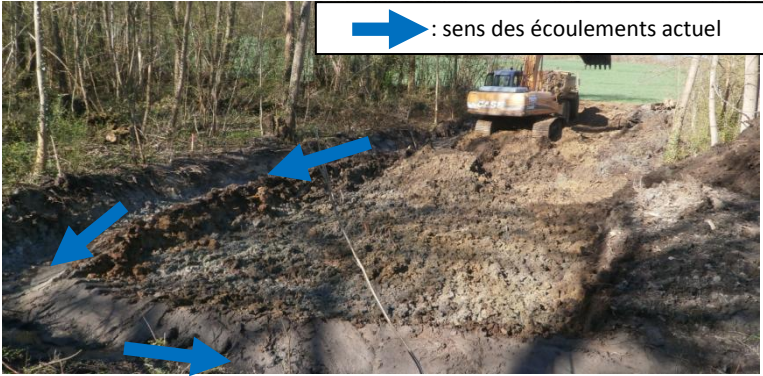
N°	Points abordés	Observations	Action par	Date d'action
3	Digues de bois inondable	<p>Digue amont</p> <ul style="list-style-type: none"> ▪ Le futur fossé de drainage en pied de parement amont de la digue permettra d'acheminer l'ensemble des écoulements vers la buse de vidange de l'ouvrage. ▪ La configuration actuelle du fossé réalisé (fil d'eau et pente) ne permettra pas d'assurer ce rôle. ▪ L'entreprise étudiera la possibilité de diminuer la cote du fil d'eau de la buse de vidange, sans que cela impacte les écoulements plus en aval. ▪ Le fil d'eau et la pente du fossé de vidange en aval de l'ouvrage ne devront en aucun cas être modifiés par l'abaissement éventuel du fil d'eau de la buse de vidange. ▪ Si cette solution ne permet pas d'assurer les sens d'écoulements projetés, une connexion des fossés plus en amont ainsi qu'une surélévation du fil d'eau du fossé en pied de digue devront être étudiés. <div style="text-align: center;">

<p><i>Fossé de drainage réalisé</i></p>

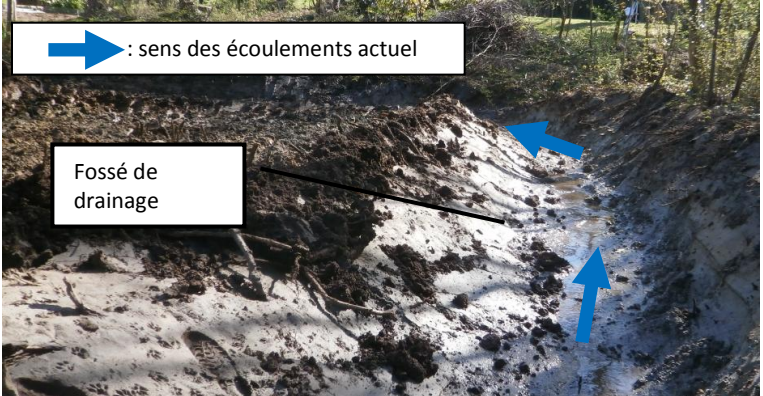
<p><i>Fossé de drainage réalisé</i></p>

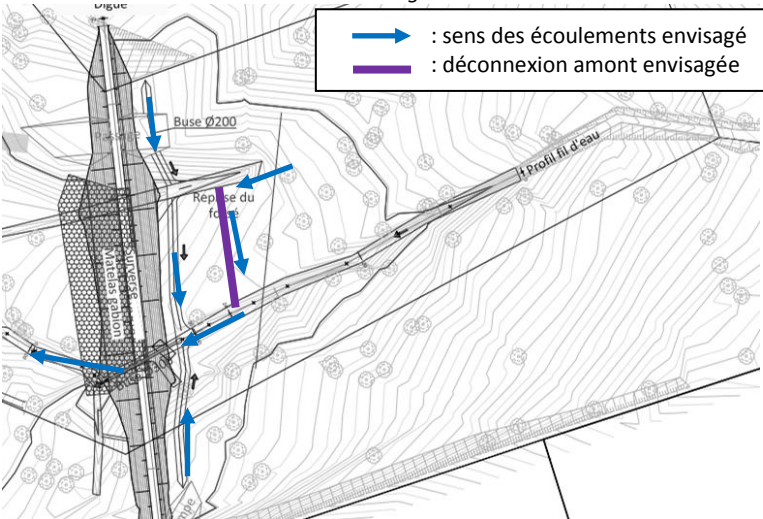
<p><i>Connexion envisagée plus en amont des deux fossés</i></p> </div>	<p>SETHY</p> <p>SETHY</p>	<p>Semaine 16</p> <p>Semaine 16</p>

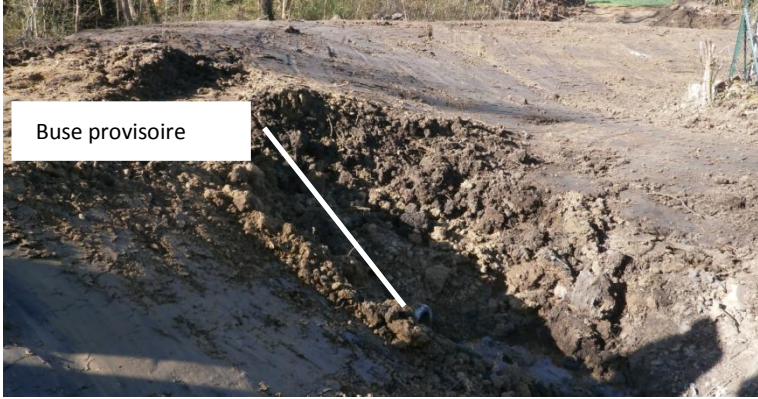
<p>Buse provisoire</p> <p><i>Buse de gestion des eaux pluviales provisoire</i></p>

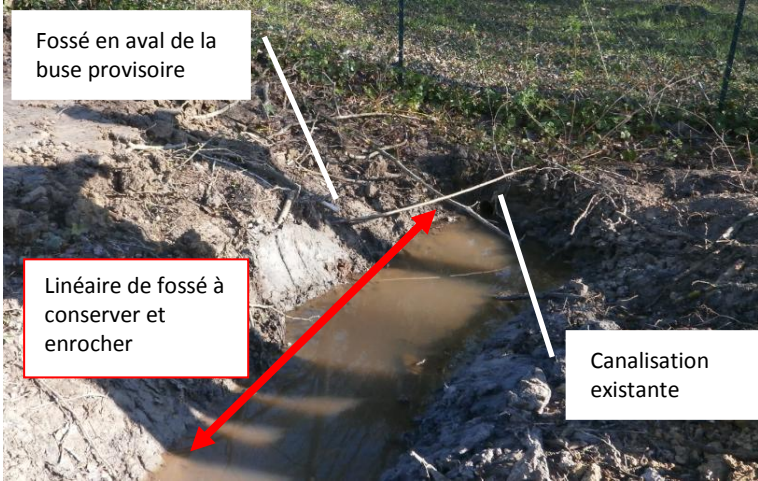
<p>Fossé en aval de la buse provisoire</p> <p>Linéaire de fossé à conserver et enrocher</p> <p>Canalisation existante</p> <p><i>Fossé en aval de la buse provisoire</i></p> <ul style="list-style-type: none"> ▪ La buse de vidange de l'ouvrage a été mise en place jusqu'au raccord avec la canalisation PVC située plus en aval, sous le chemin. ▪ Le raccord avec la canalisation $\varnothing 200$ en PVC sera effectué de la manière suivante : <ul style="list-style-type: none"> ○ Ouverture de la canalisation PVC ; ○ Mise en place de béton jusqu'au radier de la canalisation PVC ; ○ Réalisation d'une demi-coquille en béton afin d'assurer le raccord entre la canalisation PVC et la buse de vidange en béton ; ○ Mise en place du regard tampon.

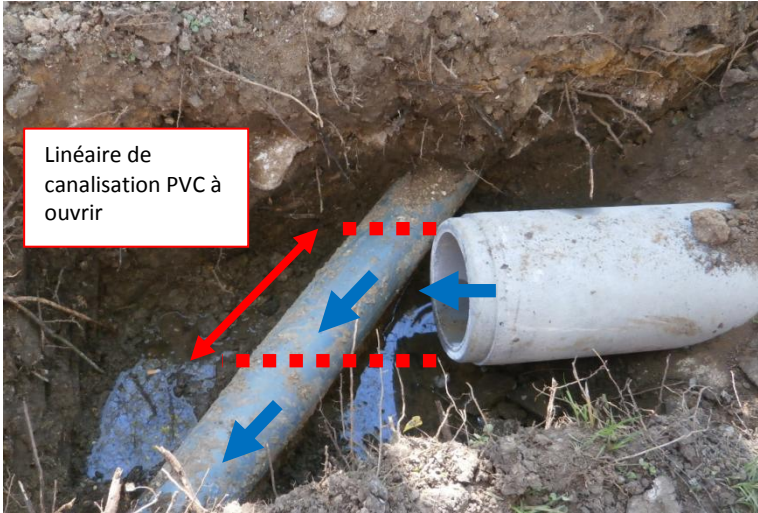
<p>Linéaire de canalisation PVC à ouvrir</p> <p><i>Connexion de la buse de vidange de la digue aval à la buse PVC $\varnothing 200$</i></p> <ul style="list-style-type: none"> ▪ Le fossé de drainage en pied de parement amont sera réalisé courant semaine 17. 	SETHY	Semaine 17

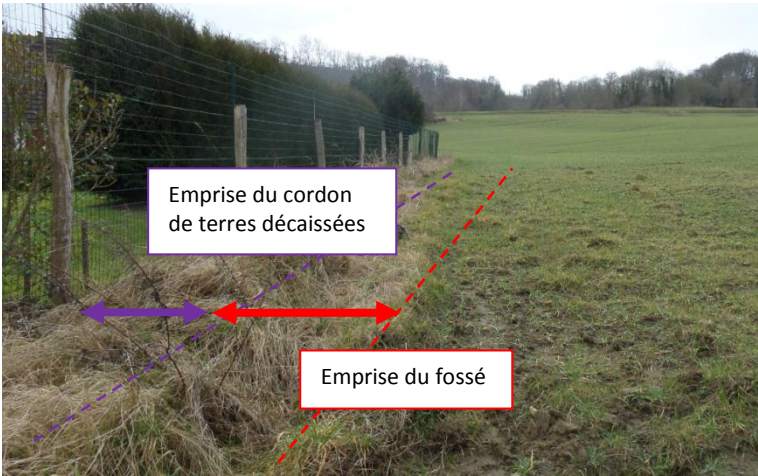
N°	Points abordés	Observations	Action par	Date d'action
6	Fossé Tranche conditionnelle 2)	<ul style="list-style-type: none"> ▪ Le fossé longeant l'habitation présentera une profondeur d'environ 0,5m et une largeur au miroir d'environ 1m. ▪ Les déblais seront mis en cordon le long du fossé, coté habitation, sur une largeur d'environ 0,5m. ▪ Le merlon ainsi crée constituera une protection supplémentaire de l'habitation. ▪ Le fossé fonctionnera par surverse. ▪ Un profilé sera réalisé depuis l'extrémité aval du fossé vers le talus en bordure de route. <div style="text-align: center; margin-top: 10px;">

<p data-bbox="608 745 855 831">Emprise du cordon de terres décaissées</p> <p data-bbox="759 925 971 987">Emprise du fossé</p> <p data-bbox="695 1055 954 1081"><i>Emprise du fossé + merlon</i></p> </div>	SETHY	Semaine 17

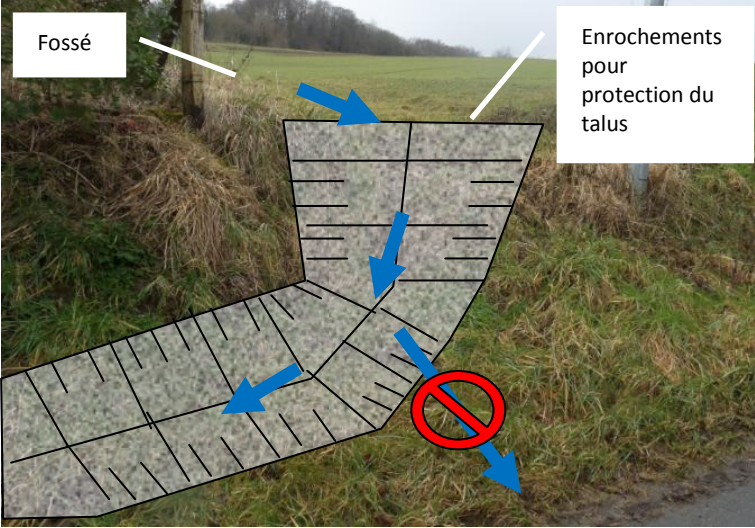
N°	Points abordés	Observations	Action par	Date d'action
6	Fossé (tranche conditionnelle 2)	<ul style="list-style-type: none"> ▪ La descente de talus sera protégée par la mise en place d'enrochements. ▪ Ces derniers seront mis en place de manière à créer un profilé guidant les écoulements vers les grilles avaloirs présentes (et non vers l'habitation située de l'autre coté de la rue). ▪ Les enrochements seront ancrés dans le talus afin d'en assurer la stabilité. ▪ Aucun décaissement ne sera réalisé sur l'accotement enherbé (présence de réseaux enterrés). ▪ Le diamètre des enrochements reste à définir. <div style="text-align: center;">

<p><i>Sortie de talus en aval du fossé</i></p> </div> <ul style="list-style-type: none"> ▪ Le terrain naturel au droit de la grille avaloir située de l'autre coté de la rue sera repris afin d'améliorer l'intégration des écoulements dans le réseau. ▪ Un léger profilé en béton sera réalisé autour de la grille avaloir. <div style="text-align: center;">

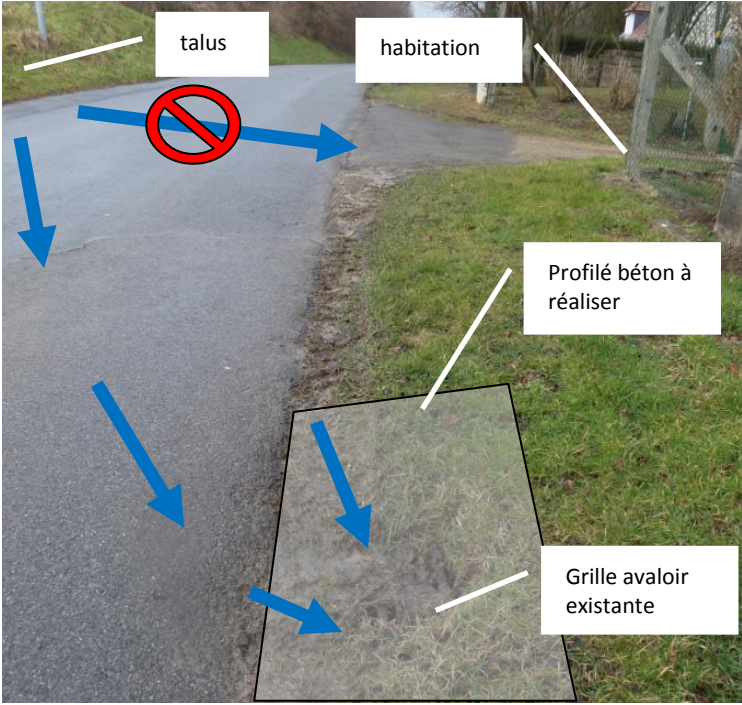
<p><i>Grille avaloir existante de l'autre coté de la route</i></p> </div>	Antea Group	Semaine 17
