# Travaux de création d'une frayère à brochet sur l'Ailette

Commune de Vauxaillon

## Compte-rendu de la réunion de chantier

03 Décembre 2015

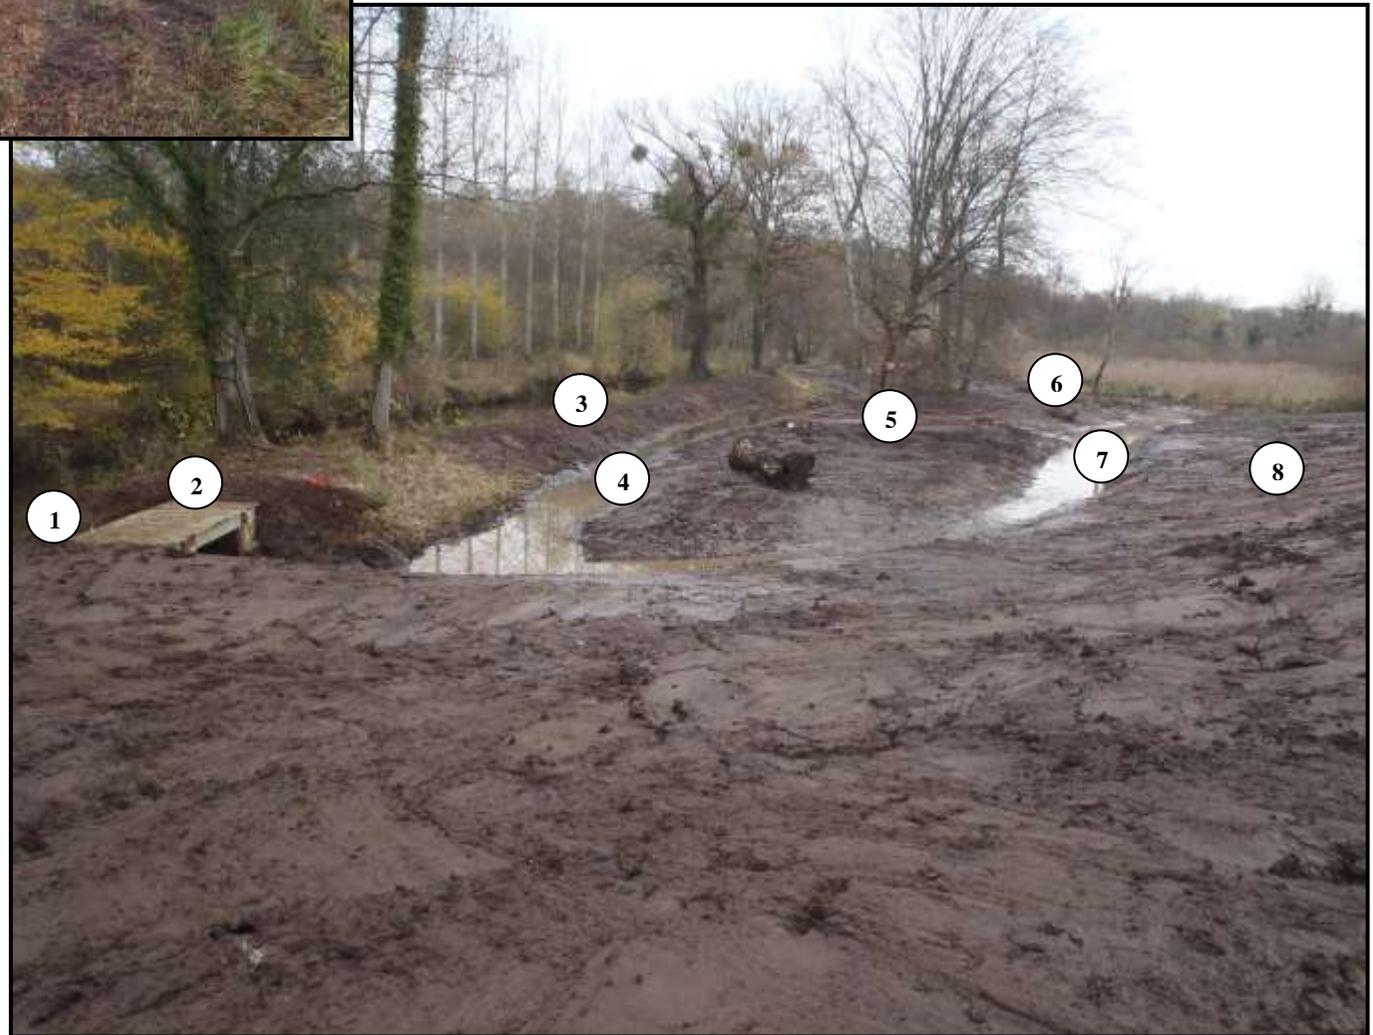
## AMÉNAGEMENT DE LA FRAYÈRE AU 03 DÉCEMBRE 201

- Le léger creusement de l'ancien bras de l'Ailette et du second chenal a permis la mise en eau de la zone.
- Les niveaux d'eau actuels de l'Ailette sont très bas et ne permettent pas une mise en fonctionnement de la frayère. La connexion entre les deux milieux ne pourra s'effectuer qu'avec une hauteur d'eau supérieure ou égale à 60cm à hauteur de l'exutoire (au 3 décembre, l'Ailette était à 45cm).

- 1) Aménagement d'un exutoire avec l'Ailette, en aval de la frayère, pour permettre la circulation des géniteurs et limiter l'envasement du site
- 2) Pose d'une passerelle piétonne en bois pour conserver l'accès au site
- 3) Léger écrêtage du merlon de curage pour faciliter le débordement de l'Ailette dans la zone humide
- 4) Aménagement de l'ancien bras de l'Ailette, léger recreusement et talutage des berges en pente douce pour permettre une végétalisation rapide
- 5) Conservation des ligneux et remblais de terre pour créer un îlot central
- 6) Talutage de l'amont de la zone pour permettre le remplissage en hautes eaux. Conservation de souches et bois morts afin de recréer des caches et supports de ponte
- 7) Aménagement d'un second chenal alimenté par des sources au niveau de la roselière
- 8) Création de pente douce et remblais des surplus terreux en haut de berge

- Afin d'éviter son inondation en période de hautes eaux, il a été demandé de légèrement surélever la passerelle piétonne. Cette disposition facilitera le phénomène de remplissage/vidange de la frayère et limitera la détérioration de l'ouvrage dans le temps.
