Retour d'expérience

Restauration de la continuité écologique au Moulin de Caranda (Cierges 02)

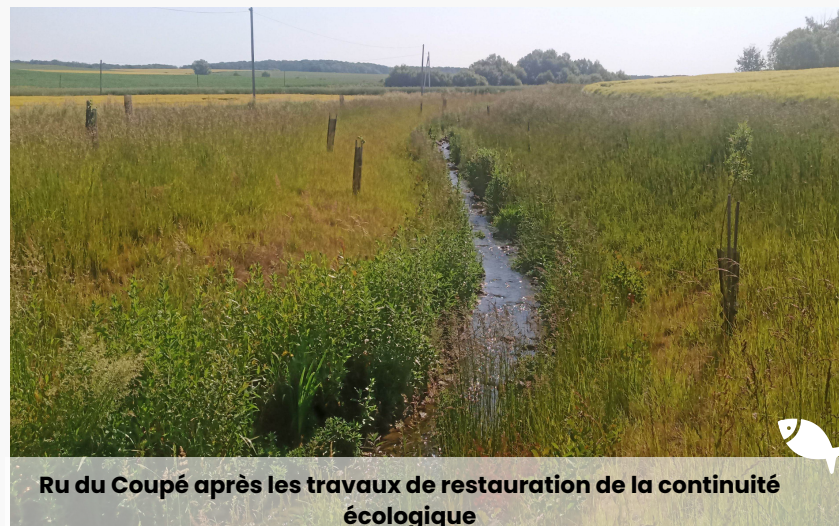
Un an après les travaux, le résultat sur la rivière est déjà très concluant. En effet le Ru du Coupé a retrouvé un aspect plus naturel. On y observe des écoulements diversifiés avec une succession de petits radiers favorable à la vie aquatique. Le fond du nouveau lit présente une granulométrie adaptée : le cours d'eau a retrouvé une bonne dynamique d'écoulement, permettant ainsi un décolmage de la zone en amont. Ce sédiment est venu se déposer au sein du nouveau lit, apportant une granulométrie fine entre les pierres du fond du lit. Ces variations de substrat constituent des habitats pour la faune piscicole et les invertébrés aquatiques, déjà visible au sein du nouveau bras.

Les berges se sont végétalisées, ne laissant plus apparaître le géotextile. Les hélophytes se sont bien développées et certaines espèces sont apparues de manière naturelle. Ces espèces jouent leur rôle de véritable corridor végétal, très favorable à la biodiversité. En plus de maintenir les berges, elles contribuent également à épurer une partie des eaux de la rivière. Les arbres présentent pour la plupart un bon début de développement. Du saule notamment s'est implanté de lui-même au sein des berges du cours d'eau.

Ru du Coupé après les travaux de restauration de la continuité écologique

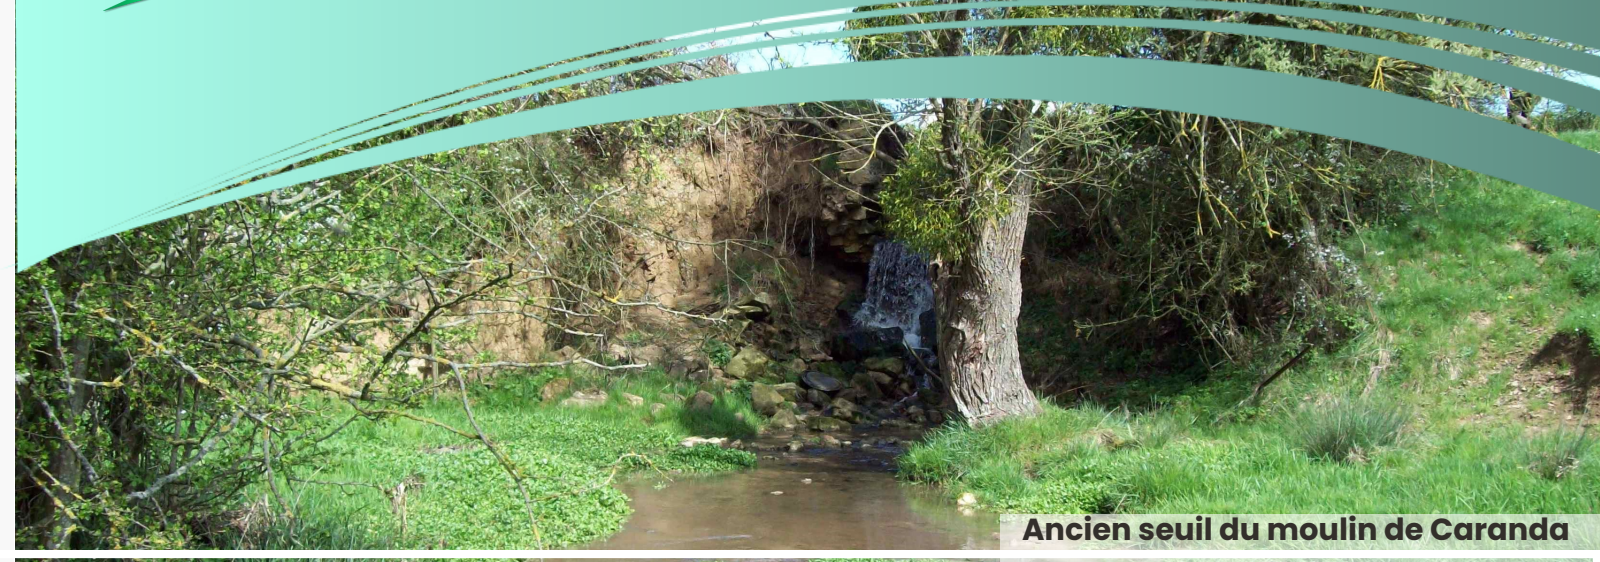
Ancien seuil du moulin de Caranda

Situés à l'aval du Ru du Coupé, avant la confluence avec l'Ourcq, les ouvrages du Moulin Caranda ne présentaient plus aucun usage. Plus grave, la dégradation d'un des seuil engendrait une érosion des berges et la création d'une fosse, qui se rapprochait un peu plus chaque année de l'habitation du Moulin. Le tracé du Ru du Coupé indiquait de plus un déplacement du cours d'eau, alors perché. Le rétablissement du tracé naturel via la remise en fond de vallée du cours d'eau permettait de répondre à l'enjeu de restauration de la continuité et de l'hydromorphologie du cours d'eau. Ce projet, aux effets bénéfiques rapidement visibles, a donc des objectifs multiples :

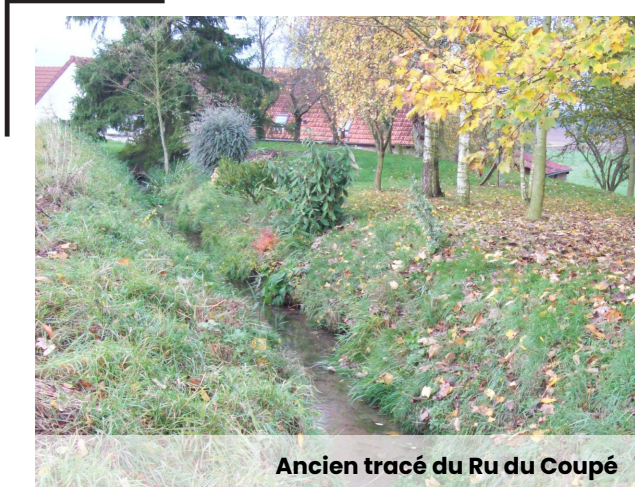
Ancien tracé du Ru du Coupé

Ces mesures ont mis en évidence un recalibrage fortement supposé du cours d'eau, ainsi qu'une faible dynamique. Une pêche électrique a relevé la présence de 2 espèces uniquement :

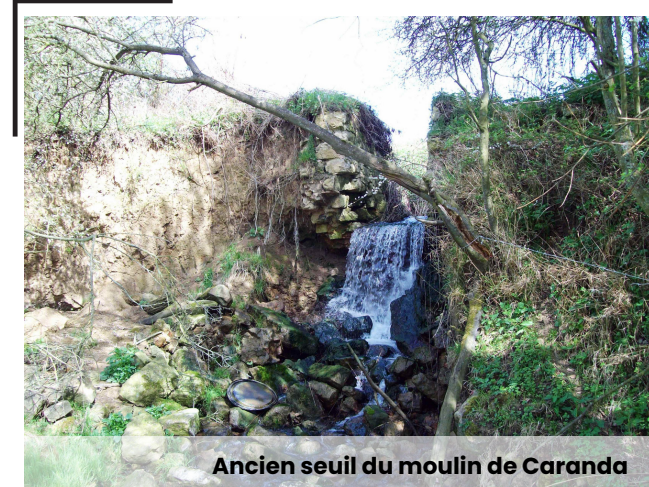
Le seuil du Moulin de Caranda, utilisé jadis pour l'alimentation en eau du moulin (XVII^{ème} siècle), n'avait plus aucun usage depuis plusieurs années et se trouvait dans un état dégradé.

Lors des intempéries de 2016, une partie du seuil et des berges attenantes se sont effondrées. L'effondrement du seuil a engendré un abaissement de la ligne d'eau et une chasse des sédiments. Malgré cet effondrement et une réduction de la hauteur de chute, l'ouvrage restait infranchissable pour la faune piscicole.

Ancien seuil du moulin de Caranda

Le scénario retenu a été la création d'un lit sinueux sur 290 m afin de redessiner le cours d'eau en point bas de pente tout en supprimant les seuils.

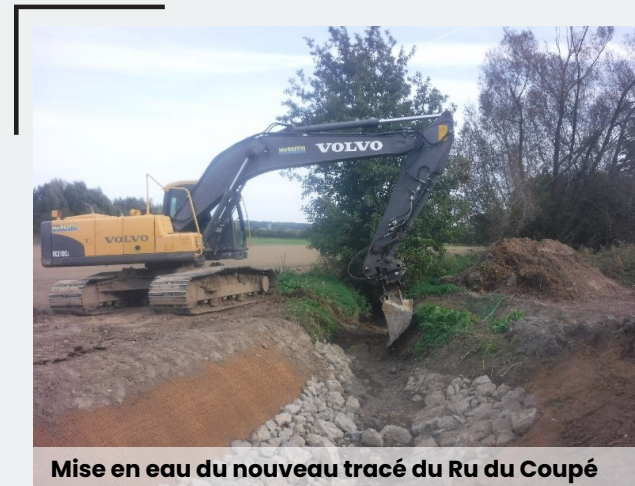
Mise en eau du nouveau tracé du Ru du Coupé

Une fois le nouveau lit prêt et les poissons sauvés, vient l'étape de l'ouverture progressive qui consiste à enlever les digues aval et amont qui faisait barrage entre l'ancien tracé et le nouveau tracé. Cette ouverture a eu lieu en octobre, soit un mois après le début des travaux. Le nouveau tracé est alors en eau.

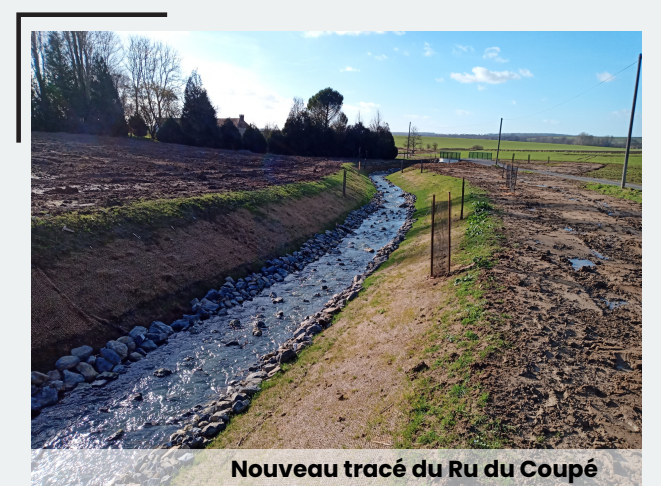
Nouveau tracé du Ru du Coupé

Le nouveau tracé en fond de vallée du Ru du Coupé a été creusé sur 290 m, de sa prise d'eau en amont de l'ouvrage de décharge jusqu'à sa confluence avec l'Ourcq.

Le fond du lit et les pieds de berges ont été consolidés avec de l'enrochement, de sorte à éviter toute érosion pouvant causer une incision du lit, et pour casser la pente pouvant atteindre 2,7% sur l'amont du tracé.

Les berges ont été protégées avec du filet de coco, un filet naturel servant à maintenir les berges dans l'attente du développement de la végétation semée.

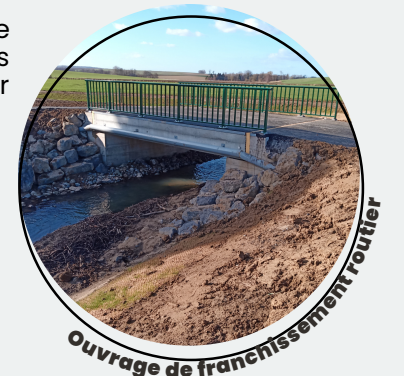
Ouvrage de franchissement routier

Le nouveau tracé du cours d'eau recoupant un chemin agricole et la route donnant accès au Moulin de Caranda, des ponts cadres ont été réalisés. Les fondations sont constituées de palplanches, et le tablier du pont est fixé sur des culées en béton armé, supportant le poids d'engins agricoles.

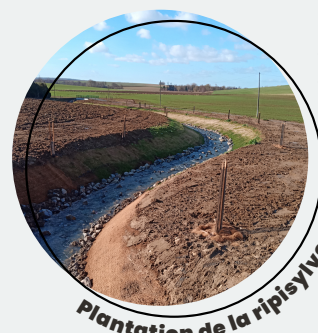
Plantation de la ripisylve

Un cours d'eau en bon état est un cours d'eau avec des habitats diversifiés, ce qui inclut une alternance de zone ombragée et de zones lumineuses. Afin d'apporter ces zones ombragées, des arbres spécifiques aux cours d'eau tels que l'aulne ou le saule ont été plantés le long des berges.
