**Maîtrise d'œuvre partielle relative à la restauration de la continuité
écologique au niveau du seuil de l'ancien moulin de Caranda à
Cierges**

COMPTE RENDU N°12
Réunion de suivi du chantier

N/Réf. : E190912/CR12

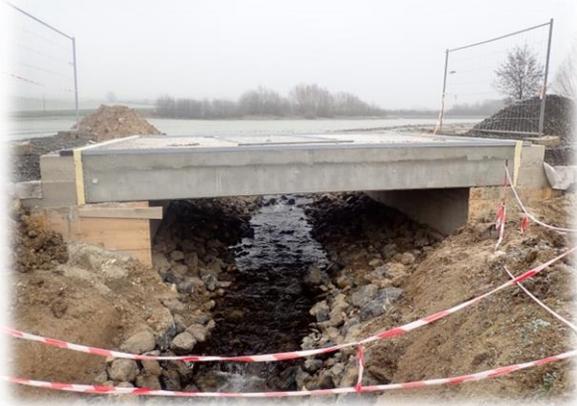
Les tabliers des deux ponts ont été coulés et sont en cours de séchage. Les passages busés permettent d'assurer la continuité des cheminements pendant le temps de séchage où les ponts ne peuvent pas être empruntés.

Vue du pont amont

Le liaisonnement chemin / pont a été amorcé et permet de visualiser la configuration finale. L'enrobée sera réalisé ultérieurement. Monsieur MASCITTI indique que des plots rouges seront installés pour délimiter des bords du pont amont. Sur le pont aval, des garde-corps sont prévus.

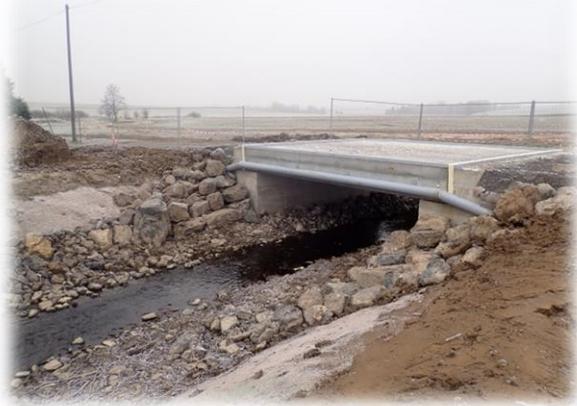
Vue du pont aval

L'entreprise a régalé des gravillons sur le chemin et sur le passage busé au droit du pont aval pour assurer l'accès aux habitations.

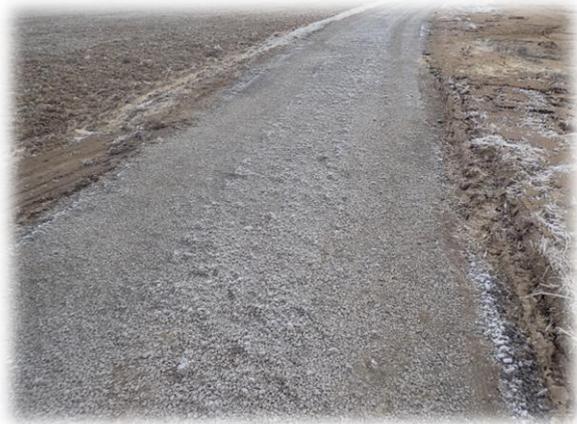
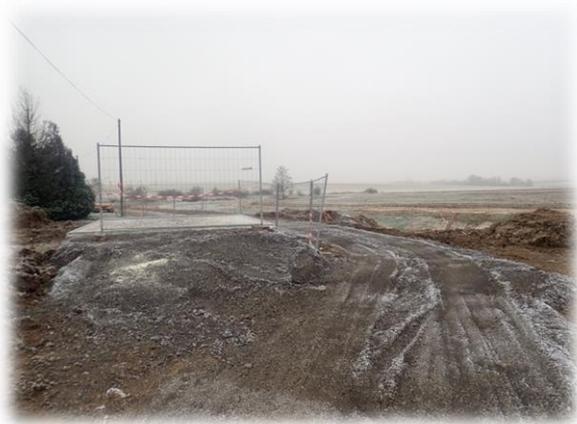
Remise en état temporaire du chemin d'accès aux habitations

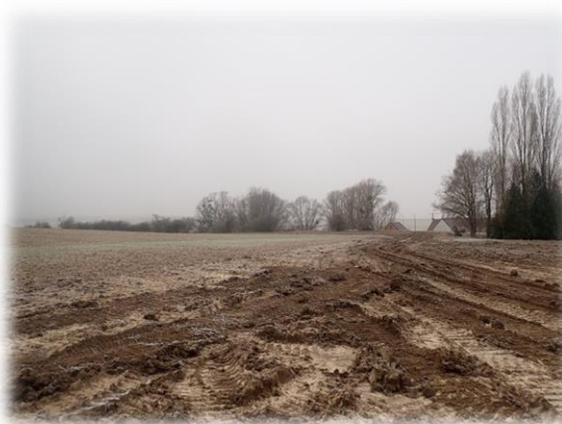
Par mail, Monsieur PETIT a fait part de son inquiétude vis-à-vis des eaux de ruissellement pouvant venir du nord-est et s'écouler vers les habitations. Ses craintes se portent notamment sur la pérennité du merlon et du bon écoulement des eaux avant le merlon.

La cote du merlon est bien supérieure à celle du champ en amont du merlon. Les eaux s'écouleront, en fonction de la pente, soit vers le bras de connexion avec l'Ourcq, soit en amont sur la parcelle en rive gauche du nouveau lit.

Vue de la zone concernée

L'accumulation d'eau au sein de la zone basse sera limitée. Les eaux s'écouleront avant et après le merlon bien avant la mise en charge du merlon.

Le merlon va se végétaliser pour mieux le délimiter et éviter sa dégradation lors du labour.

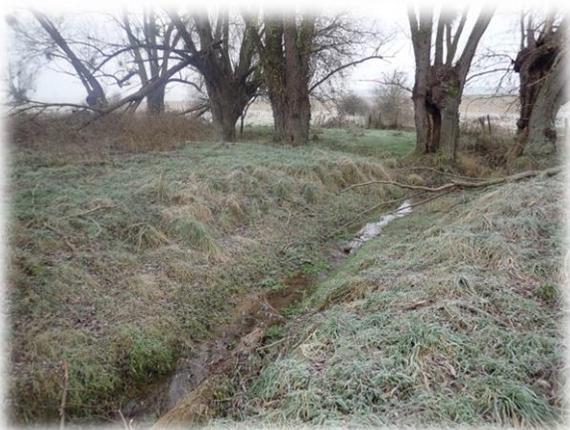
Par téléphone, Monsieur VERDOOLAEGHE a demandé qu'un passage soit réalisé sur le bras de connexion avec l'Ourcq suite à l'abandon de son comblement en raison de la présence de sources. Cette demande est entable et le passage sera réalisé en janvier lors de la reprise du chantier. Le positionnement et la taille de la buse seront définis début janvier.

Vue du bras de connexion avec l'Ourcq

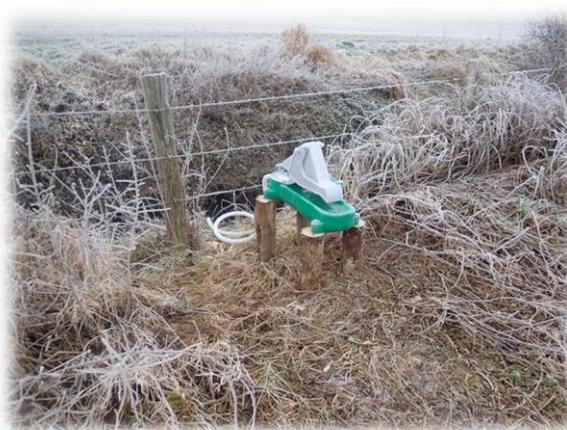
Les pompes à nez ont bien été installées dans la pâture.

Pompe à nez

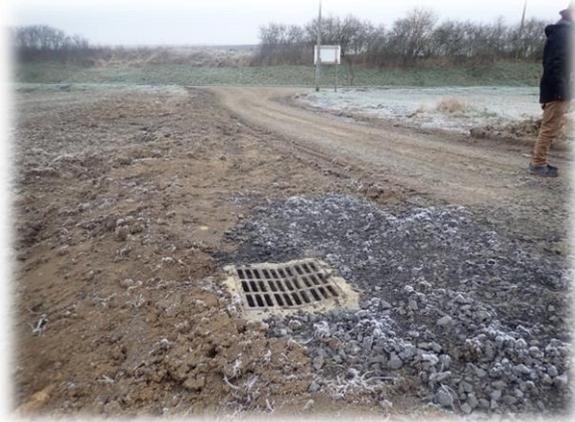
Monsieur MASCITTI indique qu'un regard a été installé en bord de chemin pour capter une partie des eaux de ruissellement provenant de la route départementale.

Regard eaux pluviales

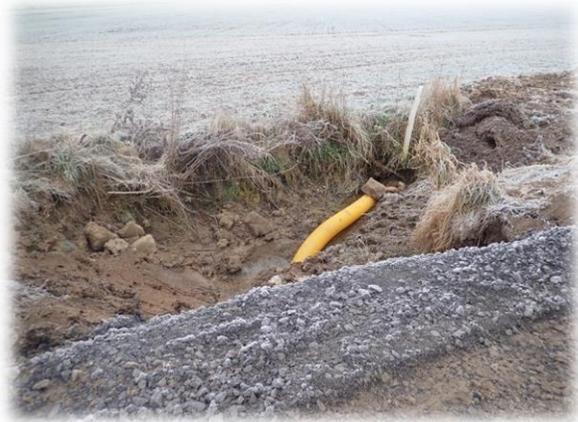
Monsieur MASCITTI indique que le propriétaire du drain souhaite conserver la sortie de son drain à ciel ouvert. L'entreprise n'a ainsi pas comblé cette section entre le drain et l'ancien pont.

Section maintenue à ciel ouvert
