## **SYNDICAT DU BASSIN VERSANT DU PETIT MORIN AMONT**

# **ETUDE GLOBALE PREALABLE A LA DEFINITION DU PROGRAMME PLURIANNUEL DE RESTAURATION ET D'ENTRETIEN DU PETIT MORIN AMONT ET SES AFFLUENTS**

### ***RAPPORT DE PHASE 3***

### ***PROPOSITION DU PROGRAMME DE RESTAURATION ET D'ENTRETIEN***

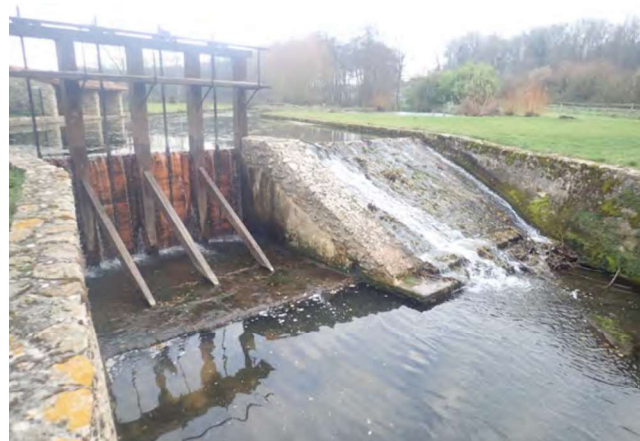
Figure 1 : Continuité écologique des ouvrages étudiés – Ouvrages du Moulin Henry (CE3E)

Les ouvrages recensés sont essentiellement des seuils ou des ouvrages de moulins ou d'anciens moulins ainsi que des passages busés.

Ils sont généralement dans un état moyen et ne sont pas structurant pour la grande majorité. Ils n'ont plus d'usages économiques. 81 % des ouvrages sont infranchissables par les poissons et bloquent le transport solide en raison d'une hauteur de chute importante et/ou de la gestion fixe ou fermée. Les faibles lames d'eau et les survitesses dans les passages busés sont également des facteurs aggravants.

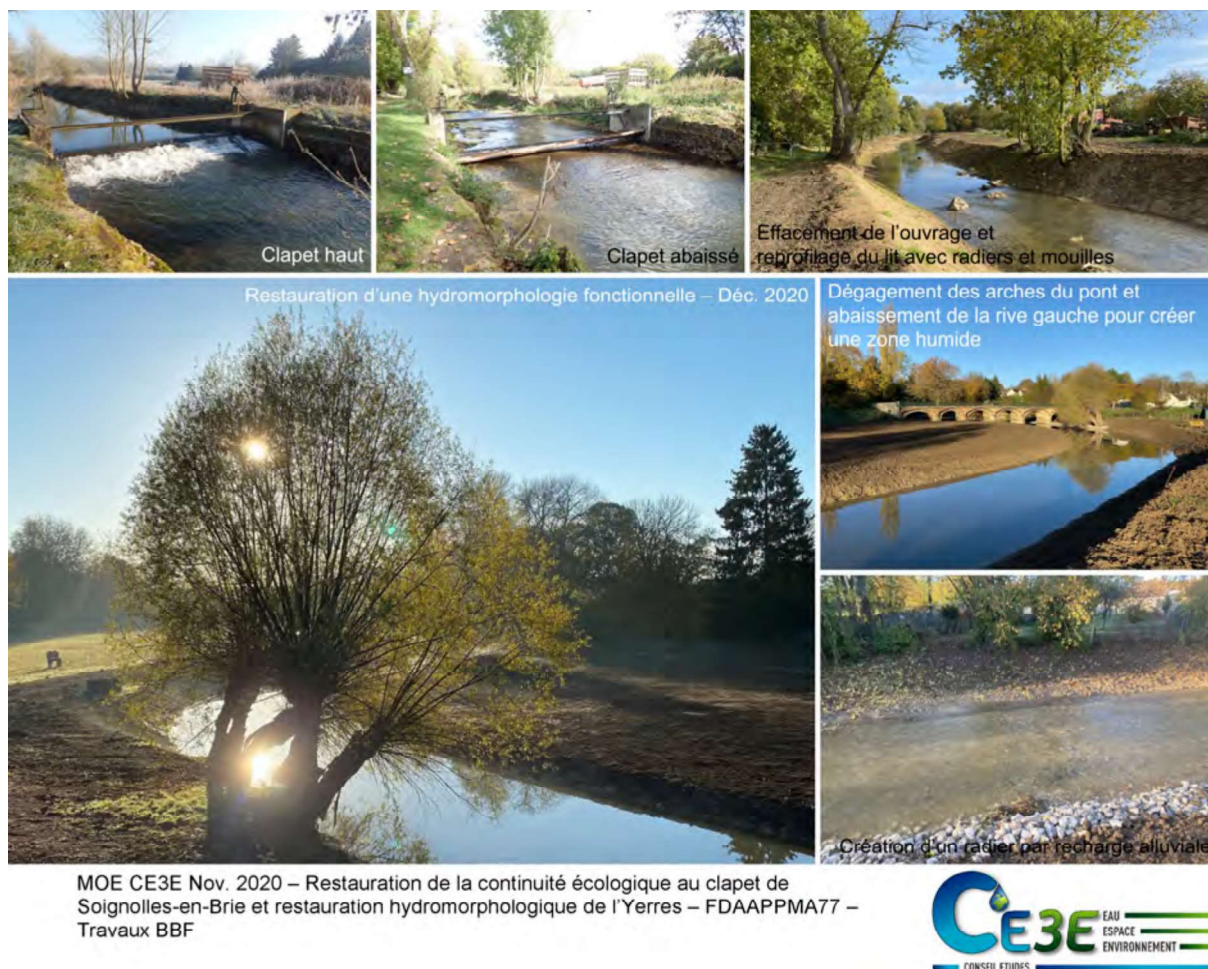
Figure 2 : Exemple de travaux RCE (CE3E)

MOE CE3E Nov. 2020 – Restauration de la continuité écologique au clapet de Soignolles-en-Brie et restauration hydromorphologique de l'Yerres – FDAAPPMA77 – Travaux BBF

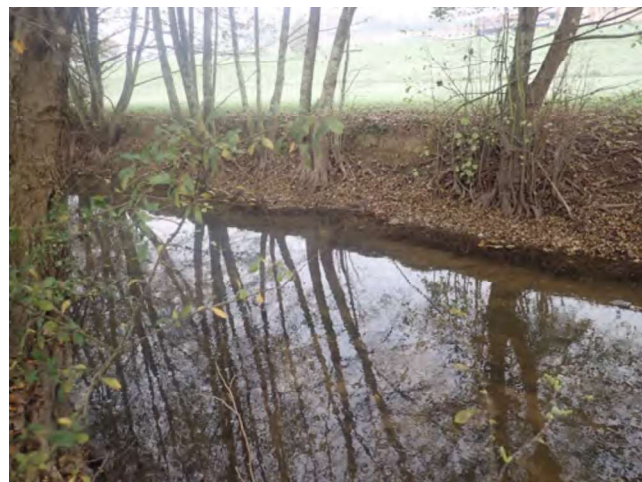
Figure 4 : Incision aval pont Boissy le Repos

L'impact des drainages et des ruissellements a favorisé l'incision du cours d'eau et le décapage des substrats laissant apparaître la roche mère. Il n'y a plus de diversité d'habitats pour les espèces aquatiques sur ces secteurs-là. L'incision entraîne la sape des berges qui s'érodent et se verticalisent par incision entraînant une ripisylve perchée.

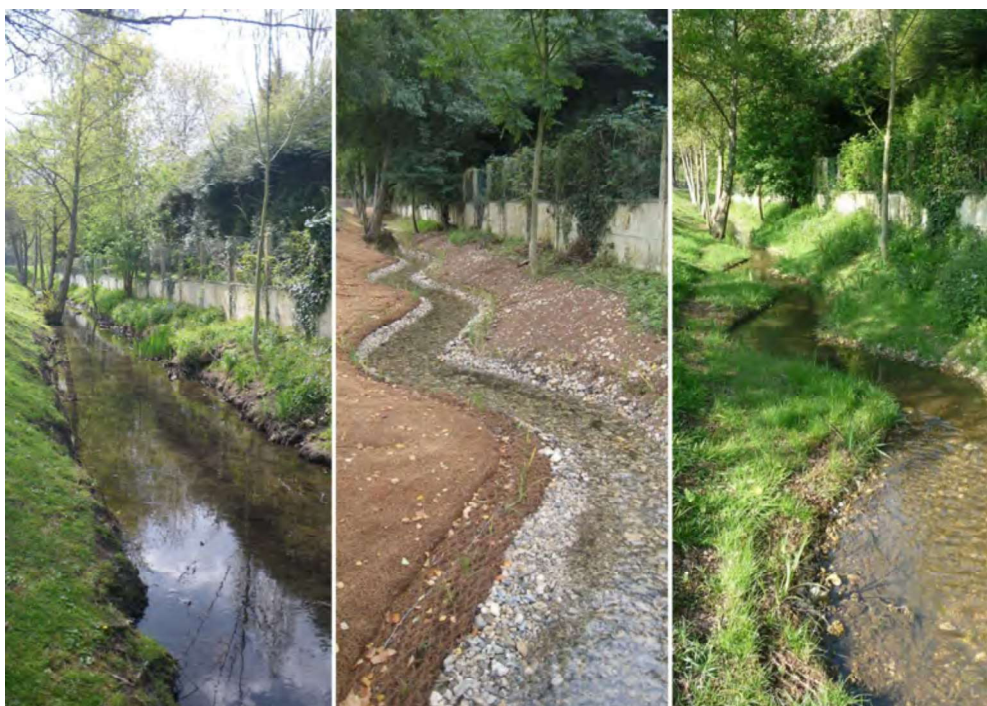
CE3E : Une longue et riche expérience diversifiée en ingénierie écologique depuis sa création au début des années 1990. Restauration hydromorphologique du ruisseau de Loiseau dans le parc de Senonches - MOE CE3E 2006-2008 - Ville de Senonches (28) - Syndicat Intercommunal du secteur rural de Senonches

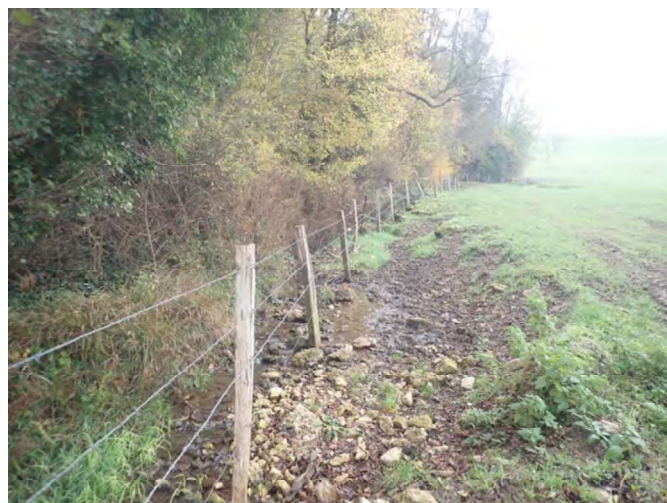
Figure 7 : Berge piétinée sur le ru du Luard

Les érosions par piétinement ne nécessitant que la mise en place d'abreuvoir ou de clôtures seront prises en compte dans la fiche abreuvoirs et clôtures (Fiche n°5)

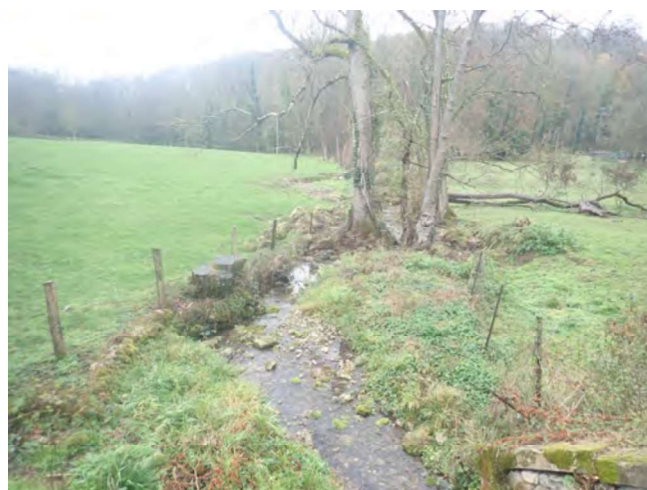
Figure 8 : Berge piétinée le cours des Haras

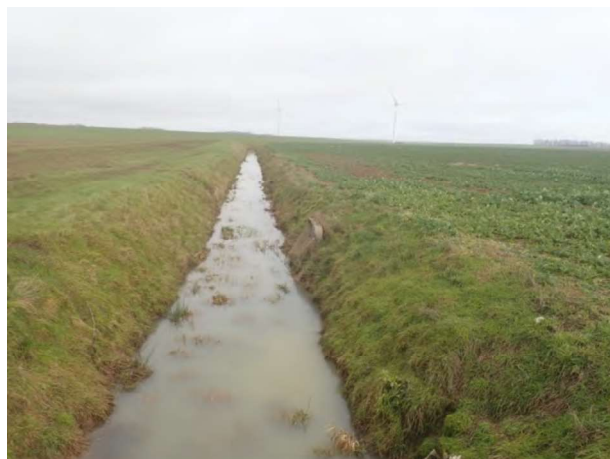
L'absence de ripisylve a des conséquences dommageables pour le milieu aquatique :

- Déstabilisation des berges avec une érosion favorisant les sur-largeurs du lit mineur et l'envasement.
- Éclairement favorisant le réchauffement des eaux en période d'étiage et le développement excessif des algues filamenteuses, marqueurs de l'eutrophisation des cours d'eau.
- Une baisse de l'hospitalité du milieu pour la faune en général (absence d'abris pour la faune piscicole notamment).
- Perte de qualité paysagère.

Figure 10 : Absence de ripisylve sur le Saint Martin

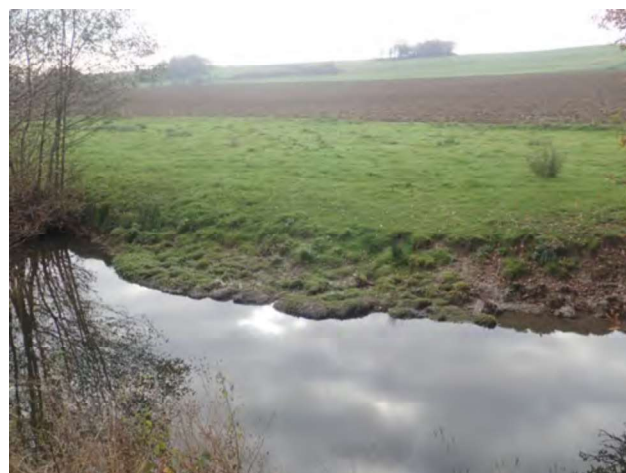
Le piétinement répété altère le fonctionnement des milieux aquatiques en supprimant les strates herbacées en rive notamment (banquettes à hélrophytes).

Figure 12 : Zone de piétinement en l'absence d'abreuvoir et de clôture aménagés.

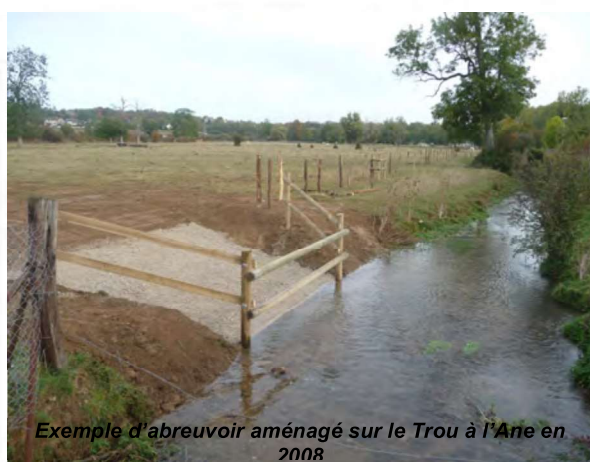
Figure 13 : Schéma et dimensions d'un abreuvoir rustique (CE3E)

Lorsque les berges sont suffisamment basses, l'abreuvoir privilégié est l'abreuvoir rustique créant ainsi une station particulière où les animaux auront accès au cours d'eau pour s'abreuver lorsque la pente le permet selon le schéma suivant.

La mise en place d'un abreuvoir rustique est estimée 2 000 euros HT l'unité (c'est cet abreuvoir qui est proposé par défaut dans le chiffrage des aménagements).

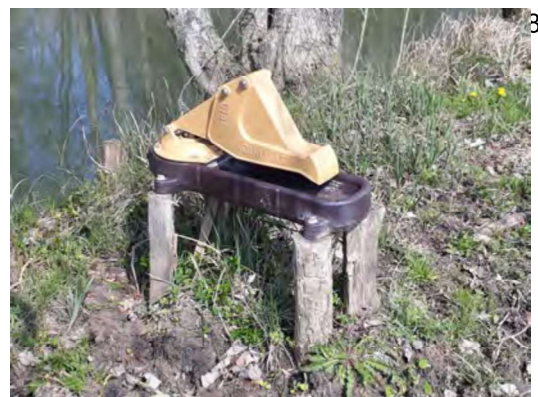
On doit également la fixer solidement pour empêcher les animaux de la déplacer.

Une pompe est suffisante pour un troupeau de 20 à 30 têtes de bétail, selon la configuration du pâturage. La pompe à pâturage se déplace facilement et rapidement. Il s'agit d'un système d'abreuvement qui offre un bon rapport coût / efficacité dans le cas des petits troupeaux. Il nécessite cependant un entretien de la crépine et reste souvent très critiqué par les utilisateurs.

Figure 14 : Pompe à museau (CE3E)

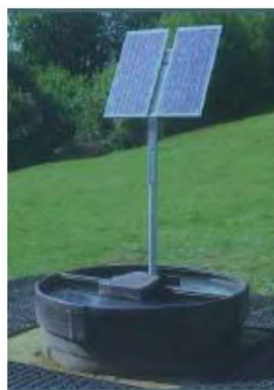
Pour les pompes solaires, un panneau photovoltaïque convertit la lumière naturelle en courant électrique direct servant à faire fonctionner une pompe. Cette dernière est contrôlée par un interrupteur électrique à flotteur. Pour assurer un approvisionnement continu en eau durant la nuit et par temps nuageux, on utilise une batterie de type marine pour stocker de l'électricité ou encore on entrepose de l'eau en grande quantité (réservoir ou bassin à grande capacité).

On peut adapter ce système pour abreuver n'importe quel nombre d'animaux. Un système à énergie solaire peut servir au pompage de l'eau et, en même temps, à la mise sous tension de clôtures électriques.

Le système à éolienne plus ancien permet via la force motrice du vent d'activer une pompe pour remplir le bac.

Figure 15 : Illustrations d'une pompe solaire et éolienne (<http://www.omafr.gov.on.ca>)

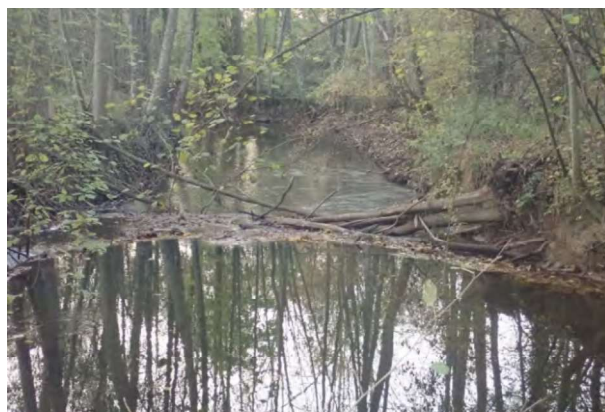
- une origine « naturelle » liée à l'apport de bois morts issu de la ripisylve. La charge en bois mort peut être accentuée en cas de non entretien de la végétation des rives.
- une origine anthropique liée à l'incivisme de certains riverains et usagers de la rivière. Des objets divers et variés se retrouvent coincés dans les entrelacs de la végétation aquatique en période estivale (bouteilles, plastiques, cadavres d'animaux,...)

Figure 17 : Embâcle sur le Petit Morin

Sur les cours d'eau du bassin versant du Petit Morin et de ses affluents, très peu d'embâcles ont été identifiés. Les embâcles présents résultent essentiellement de la chute d'arbres en travers du lit liée à l'incision du lit sur le cours du Petit Morin et au déficit d'entretien de la végétation favorisant la charge en bois mort. Il n'a pas été observé de déchets liés à l'incivisme. Ce sont des embâcles de volume faible à moyen dans l'ensemble.

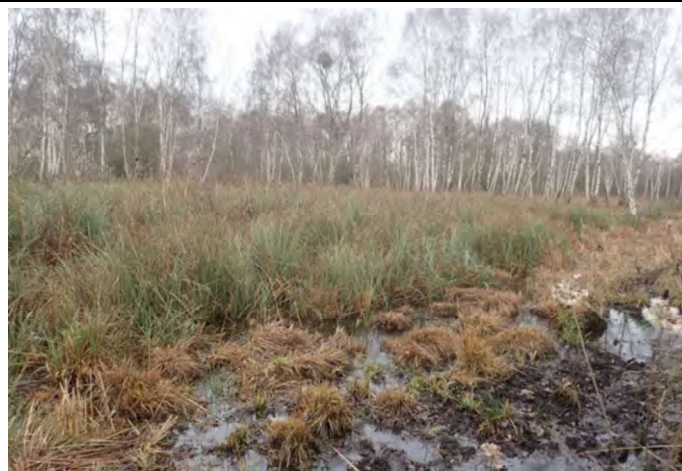
Figure 19 : Zone humide à préserver à Oyes

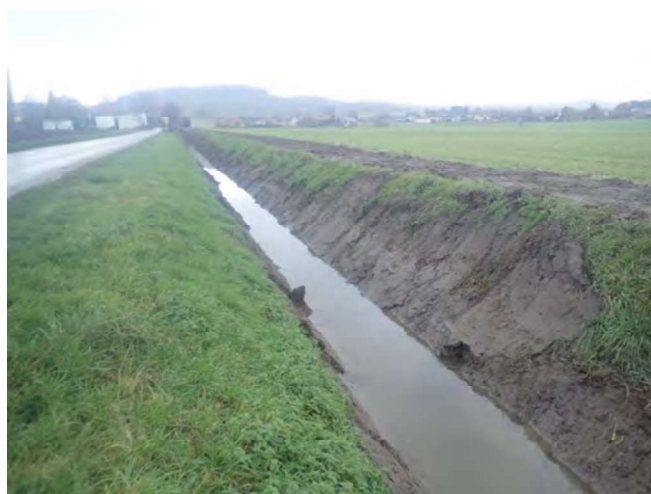
Figure 21 : Curage reprofilage et recalibrage dommageable sur le Bonon aval

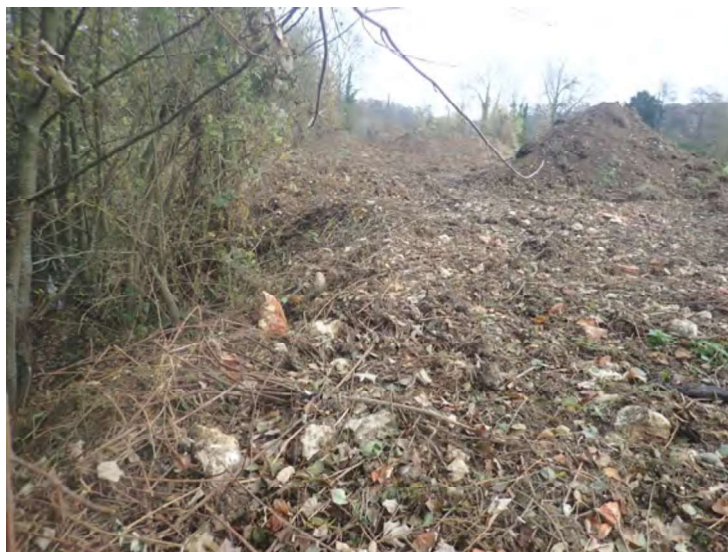
Figure 22 : Remblaiement en zone humide Bergères sous Montmirail.

- la présence d'ouvrages illégaux cloisonnant le cours d'eau,
- le remblaiement en zone humide

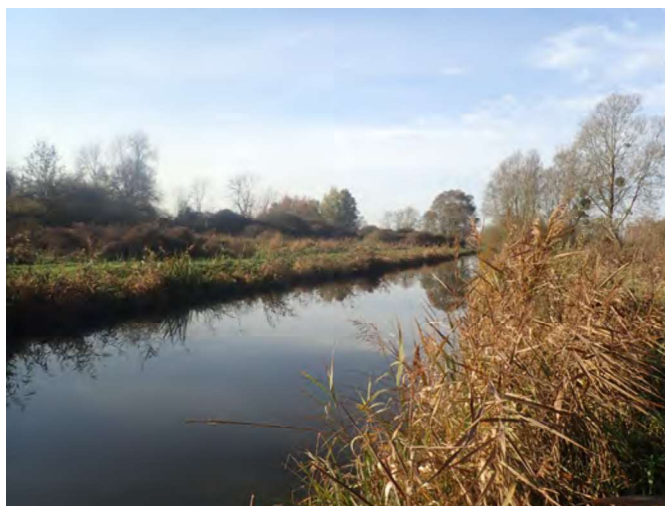
**La continuité écologique** est altérée par la présence des ouvrages de régulation des niveaux d'eau au niveau des marais (OHPM1, 2, 4 et 5) et du clapet de Talus Saint Prix (OHPM6).

Figure 25: Le Petit Morin dans la traversée des Marais de saint Gond

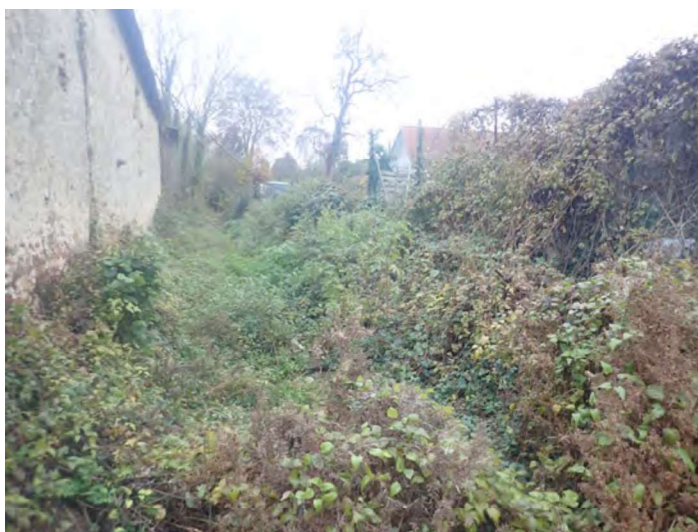
Figure 26: Lit encombré du Bonon dans la traversée de Villevenard

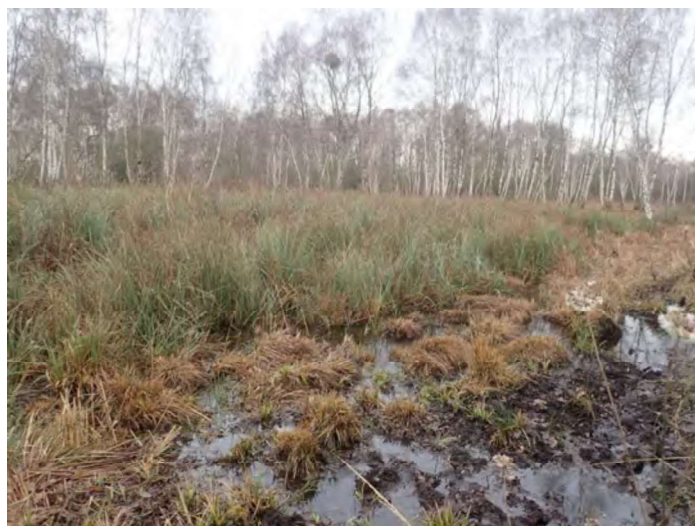
**Le cours d'eau est en bon état global** pour l'ensemble des compartiments au niveau de la traversée de la zone de marais. Il reste altéré en amont de la D44 où il a l'aspect d'un fossé de drainage (tracé rectiligne, berges uniformes et absence de ripisylve).

Figure 27: Zone de marais au niveau du fossé de Calageon

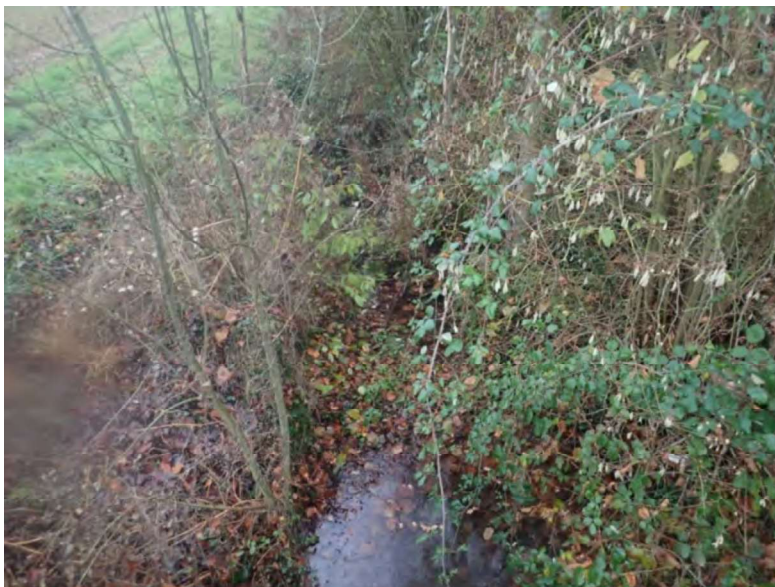
La ripisylve est généralement absente ou montre un déficit d'entretien lorsqu'elle est présente.

Figure 30 : Embroussaillage du ru en aval du bois

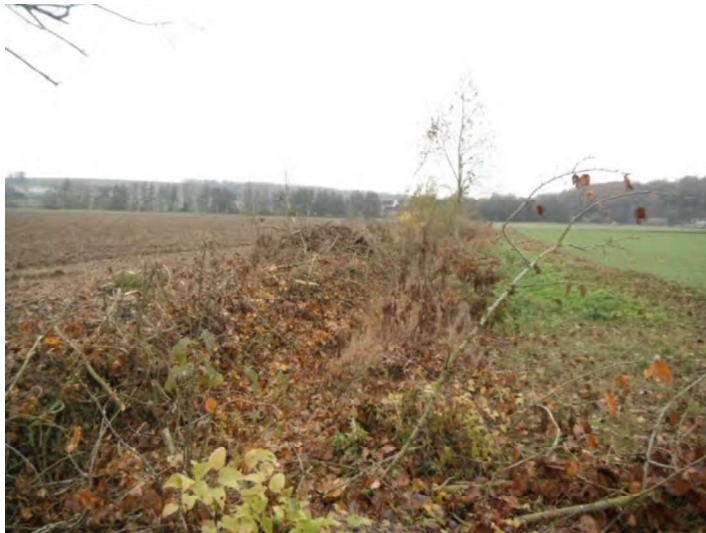
Figure 32: Zone de coupe à blanc de la ripisylve en amont de la confluence

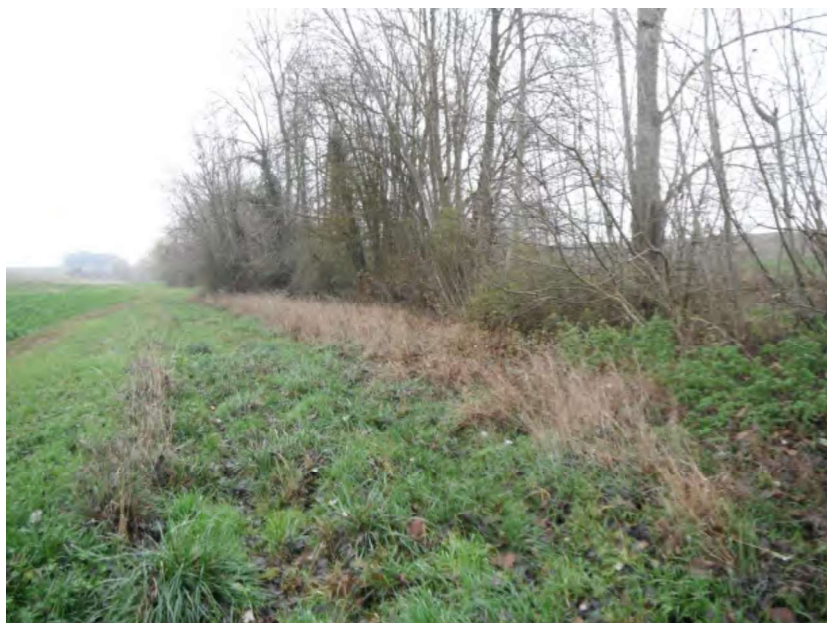
**La qualité de la ripisylve** est globalement bonne excepté au niveau de Franchêne où elle présente un déficit d'entretien et un fort embroussaillage.

Figure 34 : Ripisylve présente sur le ru Batard

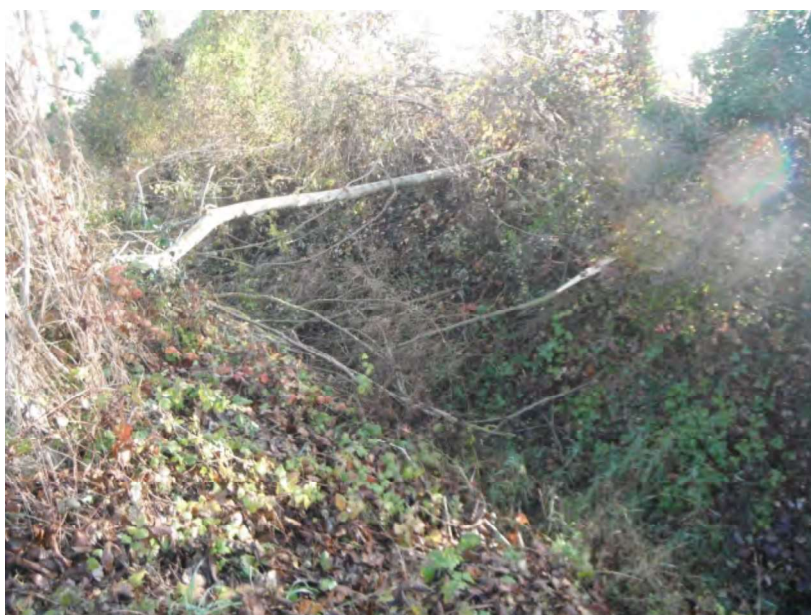
Figure 35: Encombrement du ru de Coligny

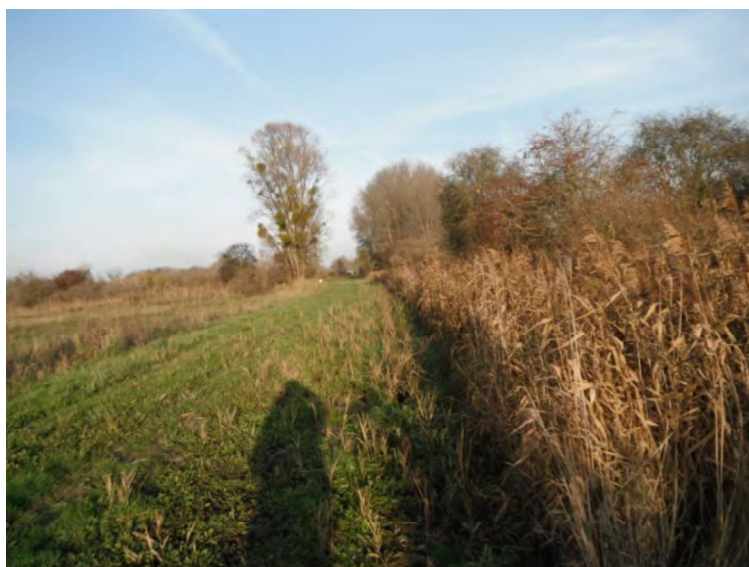
**La qualité des berges et de la ripisylve** est bonne avec la présence de phragmites sur les berges présentant un écotone intéressant pour la diversité du site.

Figure 36: Ecotone d'hélophytes du ru Le Moulin

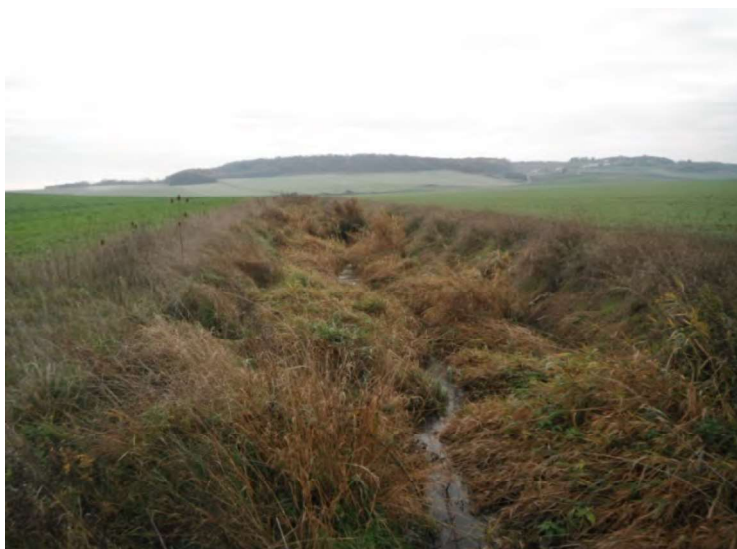
**La qualité de la ripisylve** est moyenne, montrant un déficit d'entretien.

**La continuité écologique** est altérée par la présence d'un passage busé et d'un radier de pont.

Figure 37: Absence de ripisylve sur la partie amont du ru

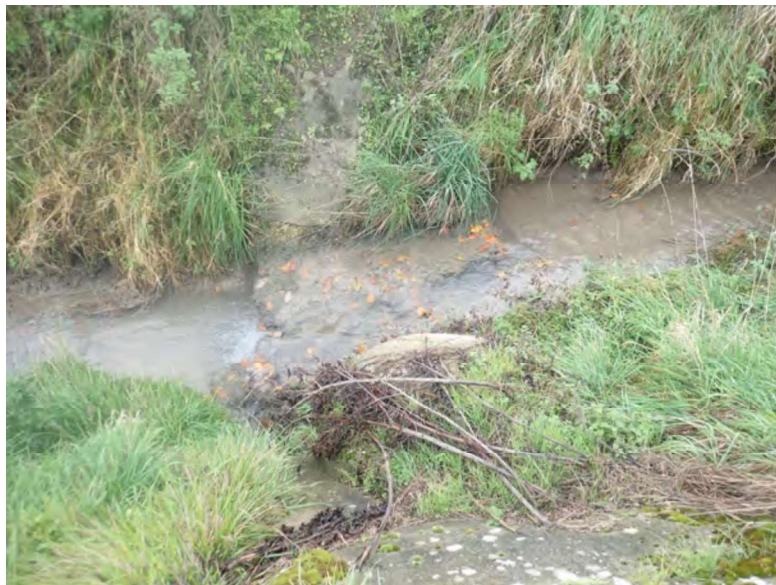
La ripisylve est absente sur les cours d'eau.

**La continuité écologique** est altérée par la présence d'un passage busé sur le Fond de Rivière. Cependant, le ruisseau ne présente aucun enjeu piscicole en amont.

Figure 38: Incision du ru de Congy

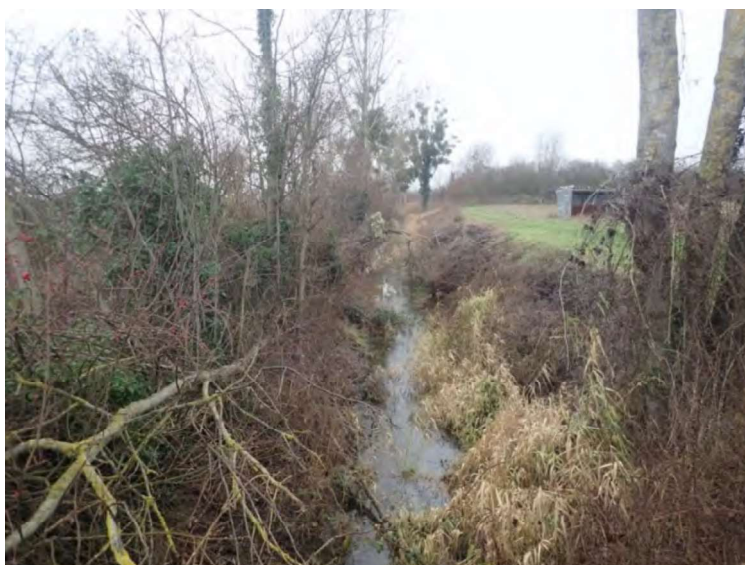
En aval de Broussy le Grand, le cours d'eau présente un bon état global, typique d'un canal en zone de marais. La végétation hélophytique offre une bonne diversité d'habitats pour la faune.

Figure 39: Ripisylve en aval de Broussy le Grand

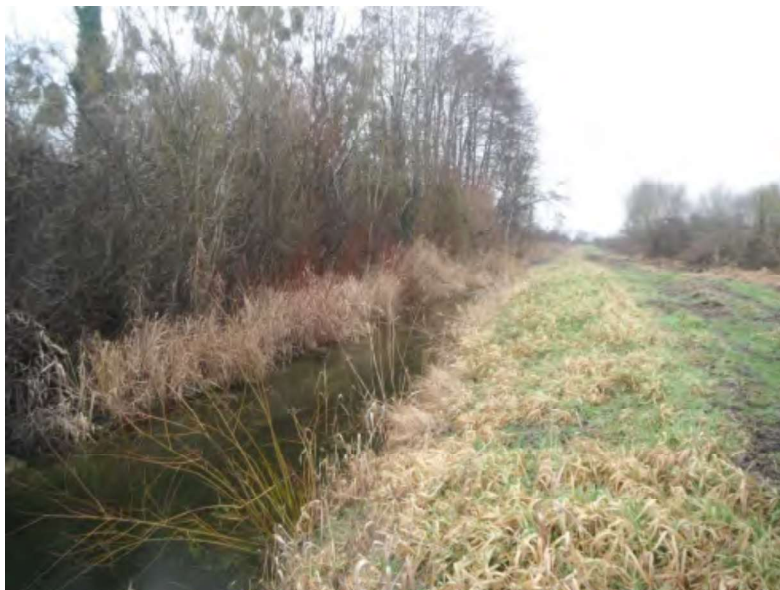
**La qualité du lit et des berges des affluents** est moyenne. Les cours d'eau sont très uniformes

Figure 40: Tracé uniforme dans la traversée des marais

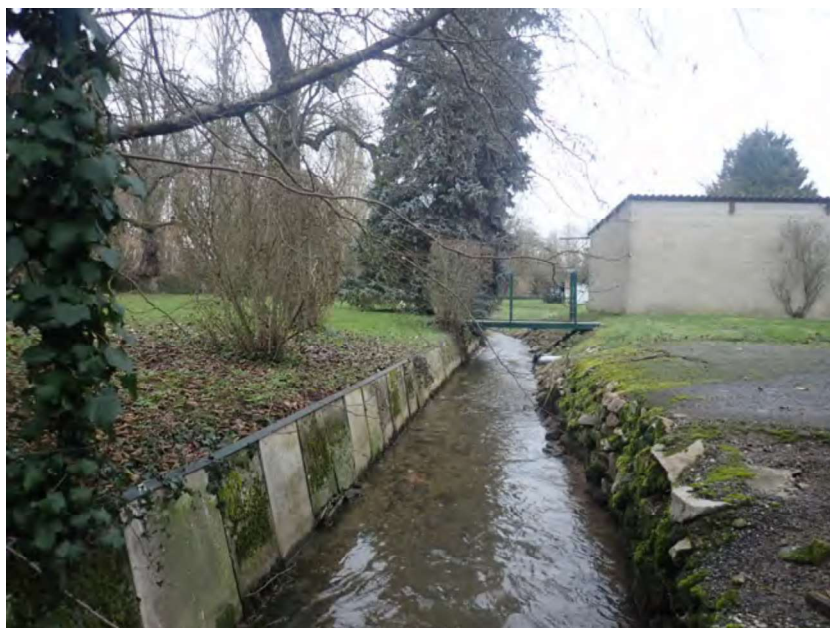
Figure 41: Berges artificielles dans Oyes

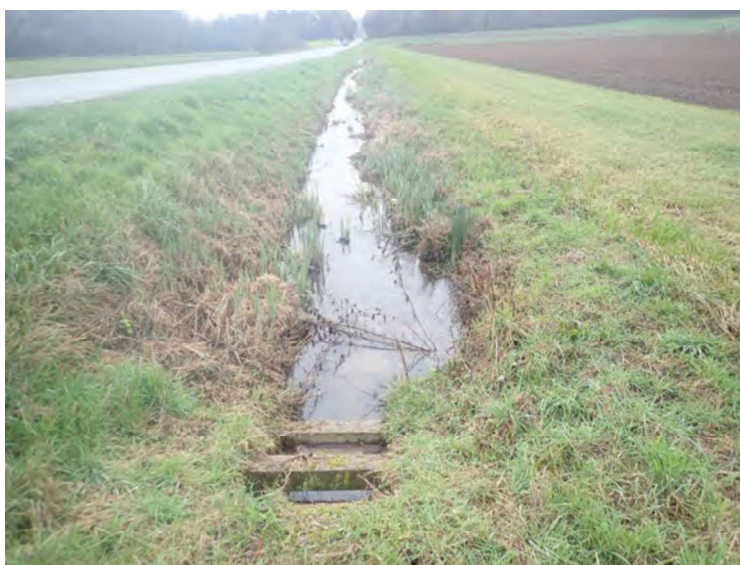
Figure 42: Tracé de cours d'eau rectifié le long de la D951 à Baye

Seule la partie aval du ru des Carougeries est en état moyen car le cours a été modifié le long de la D951 (recalibrage, berges monotones, absence de ripisylve).

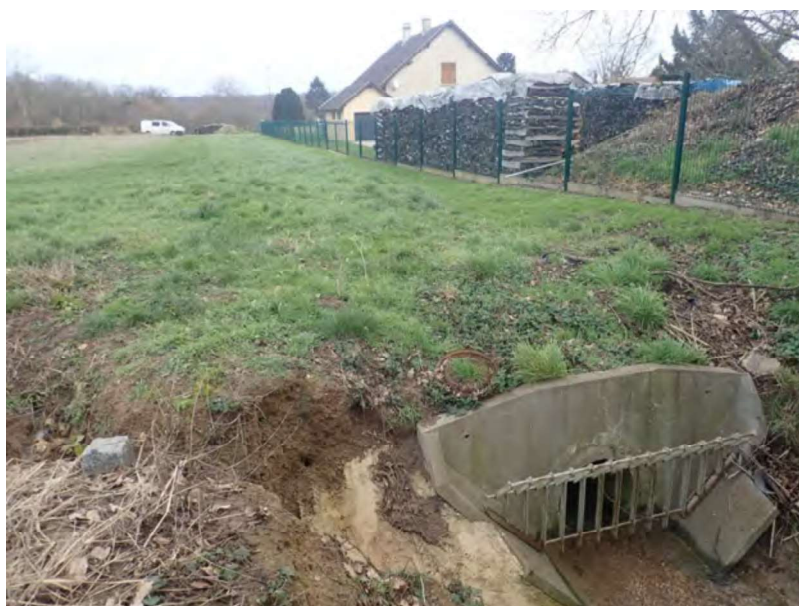
Figure 44: Portion de cours d'eau busé à Soizy aux Bois

**La continuité écologique** est altérée par la présence de seuils et passages busés dans la traversée de Soizy aux Bois.

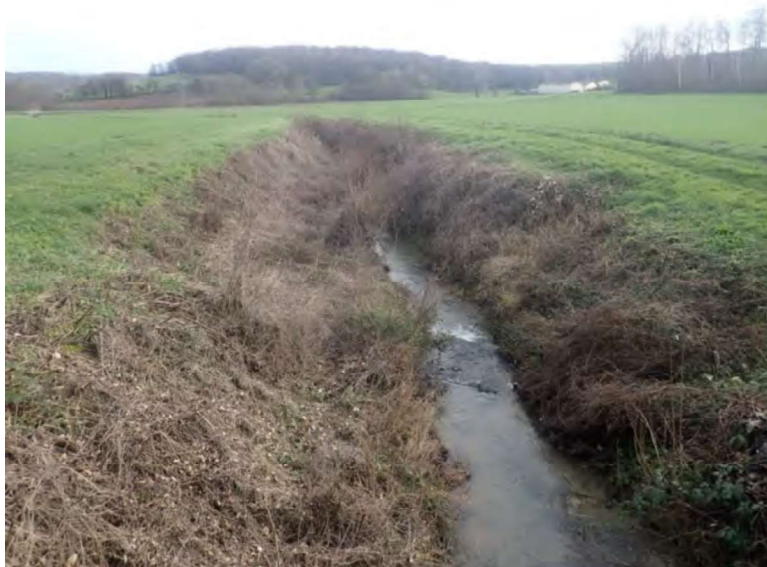
Sur le Fossé du Pré Le Prêtre, la ripisylve est absente où localement sous forme d’un embroussaillage de la berge.

Figure 45: Fossé du Pré Le Prêtre amont D44.

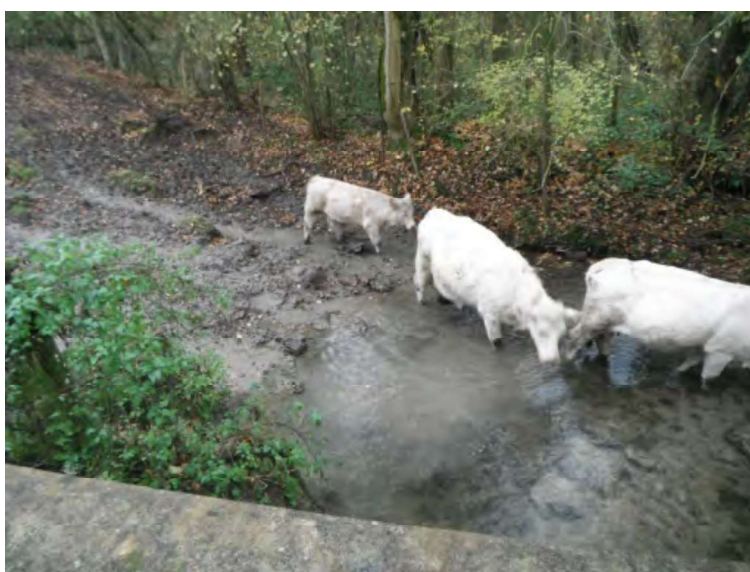
Figure 46: Abreuvoir non aménagé favorisant la divagation des bêtes

En aval de Bannay la qualité globale du cours d’eau est bonne avec des habitats aquatiques assez bien diversifiés. Seules les berges présentent localement des zones de piétinement au niveau de zones d’abreuvement non aménagées.

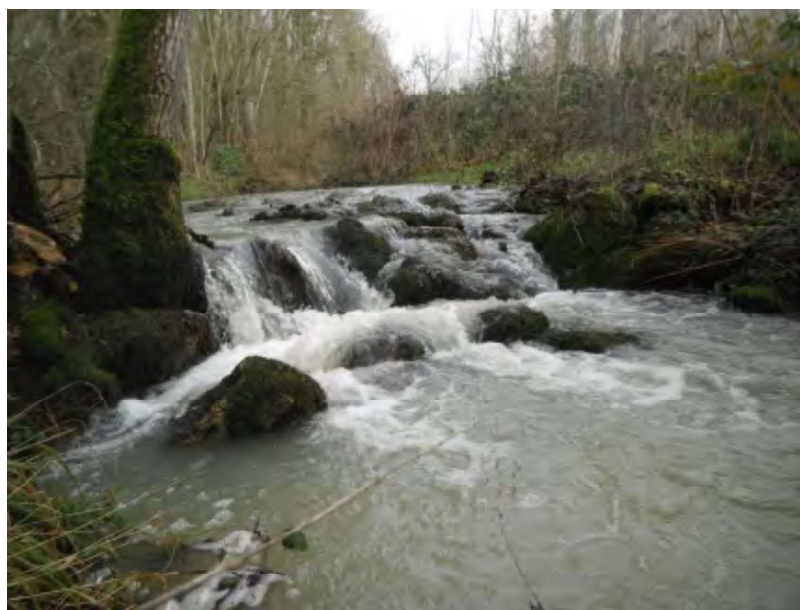
Figure 47 : Passage à gué problématique pour la continuité écologique

**La continuité écologique** est altérée par la présence de plusieurs passages à gué problématiques.

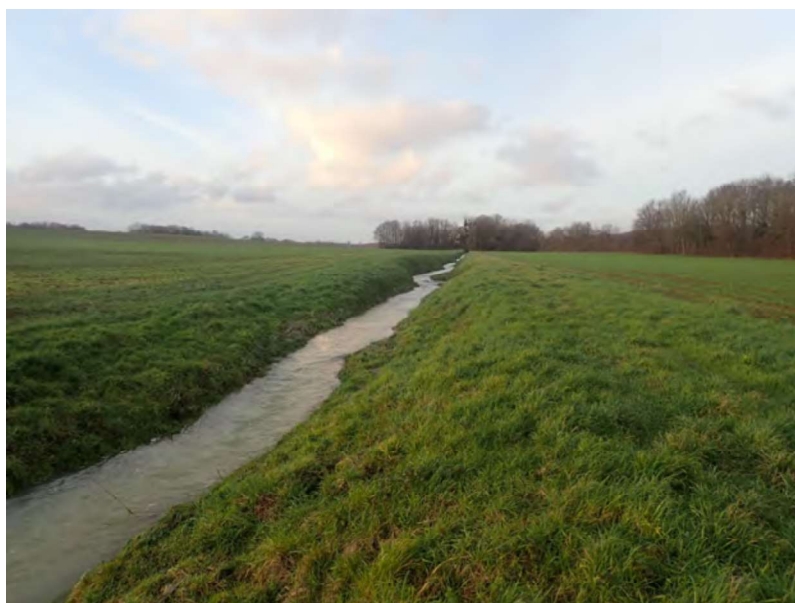
Figure 48: Cours d'eau rectifié en amont de Montcoupot

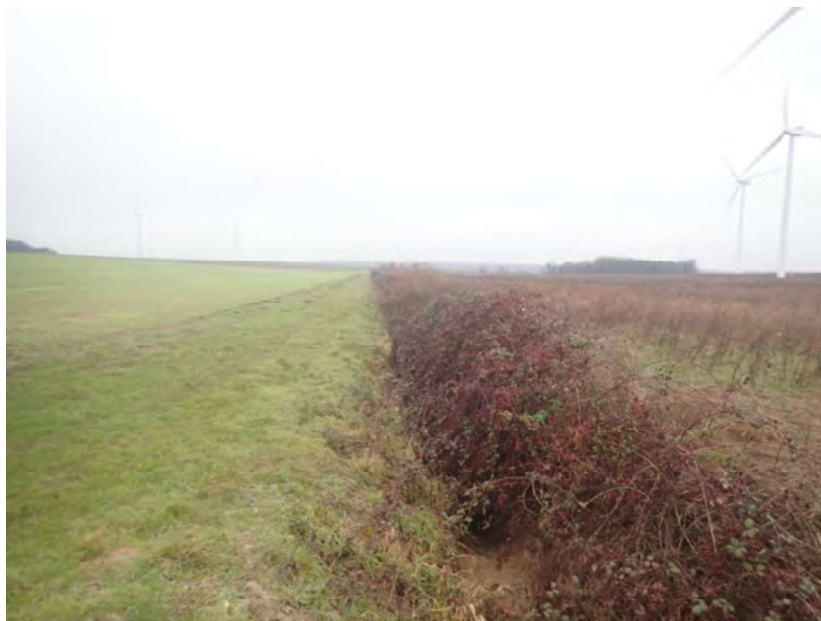
Figure 49: Fossés d'Egremont au niveau des éoliennes

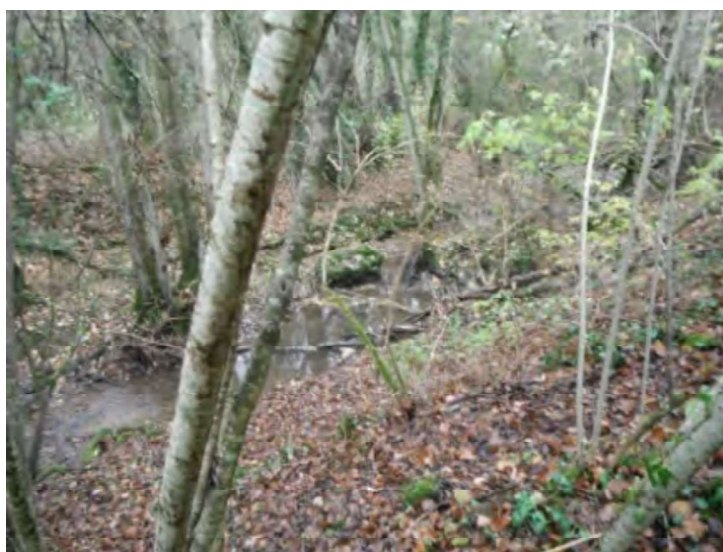
La ripisylve en aval de Rieux montre un déficit d'entretien notable.

Figure 50: Habitats diversifiés dans le boisement aval Rieux

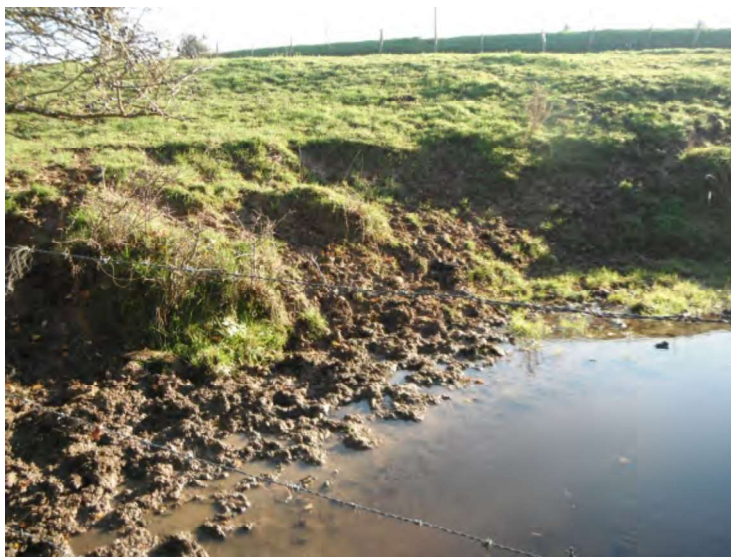
Figure 52: Piétinement généré par l’abreuvement du bétail

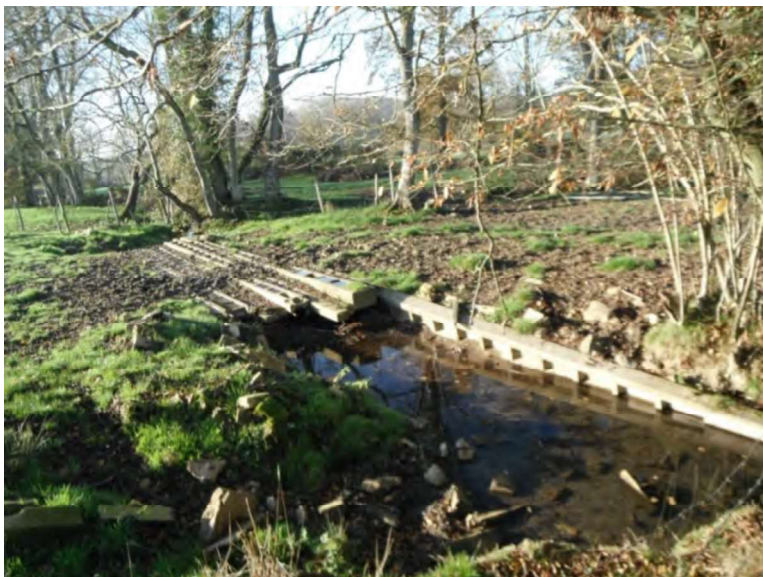
Figure 53: Protection de berges en poteaux EDF

**La qualité globale des affluents** est mauvaise. Les ruisseaux sont à sec. Ils ont été recalibrés. Des protections de berges sont localement en mauvais état sur le fossé de la Haute Epine

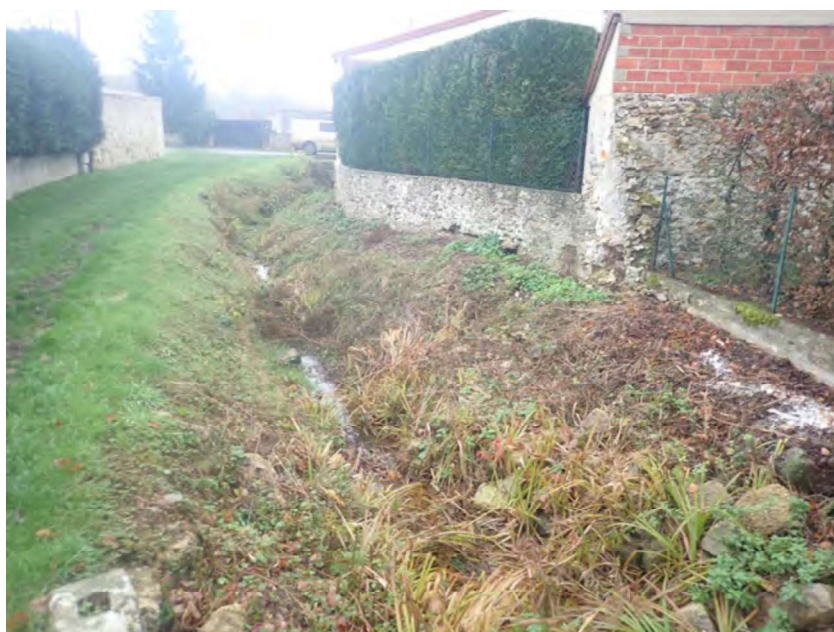
En amont immédiat du pont de Viels Maisons, le cours est bétonné et un rejet d'eaux usées est présent.

Figure 54: Altération du cours d'eau à Viels Maison

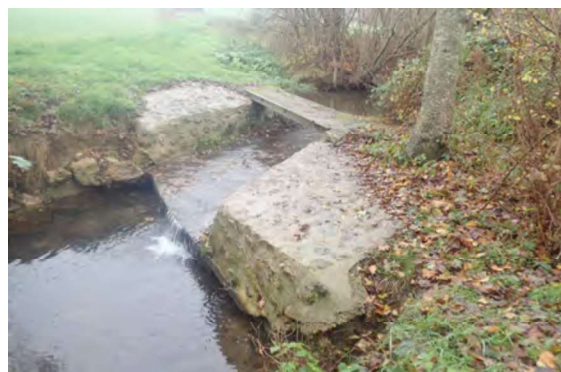
- Le seuil en béton sur le cours du ru Moreau au niveau de la Station d'épuration de Viels Maisons (OHMO43). Etude de suppression ou de modification du seuil avec recharge granulométrique et passerelle.

Le montant de l'étude AVP est de 15 000 euros H.T.

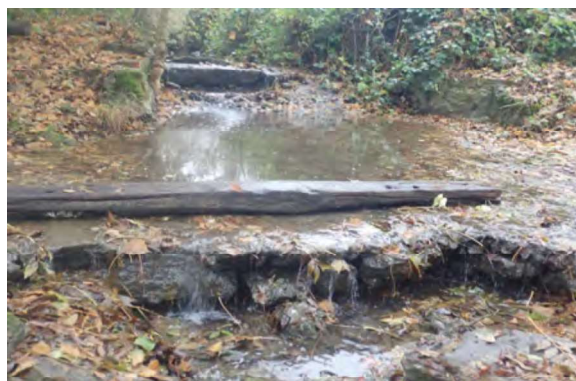
- Le passage à gué sur le cours du ru Moreau au niveau Viels Maisons (OHMO41). Etude de suppression ou de modification.

Le montant de l'étude AVP est de 10 000 euros H.T.

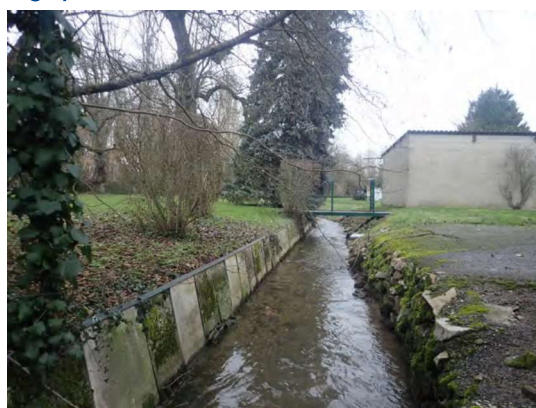
- La renaturation du cours d'eau au niveau du rue des Moulins dans la traversée d'Oyes sur un linéaire de 110 m environ,

Le montant de l'étude AVP est de 19 310 euros H.T.

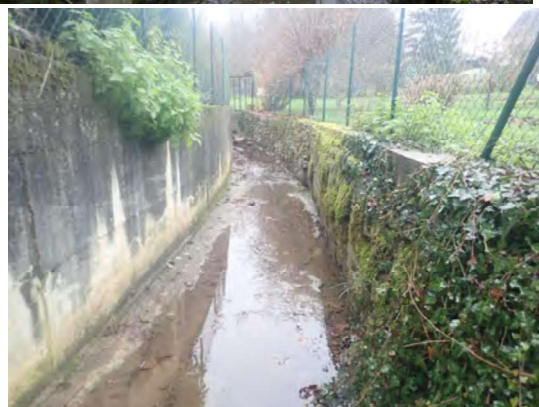
- La renaturation du lit sur le cours du ru de Moreau à Viels Maisons sur un linéaire de 60 m.

Le montant de l'étude AVP est de 19 310 euros H.T.

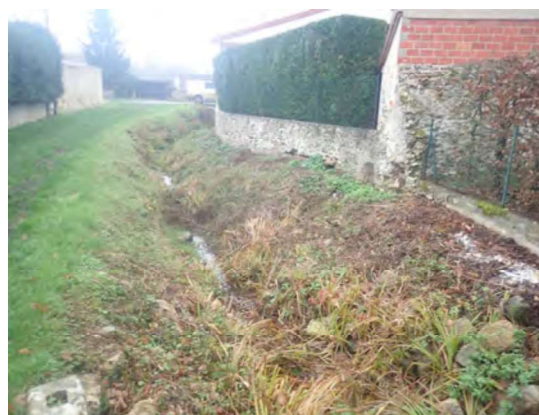
- La renaturation du cours de Moreau à Viels Maisons sur un linéaire de 200 m.

Le montant de l'étude AVP est de 25 000 euros H.T.

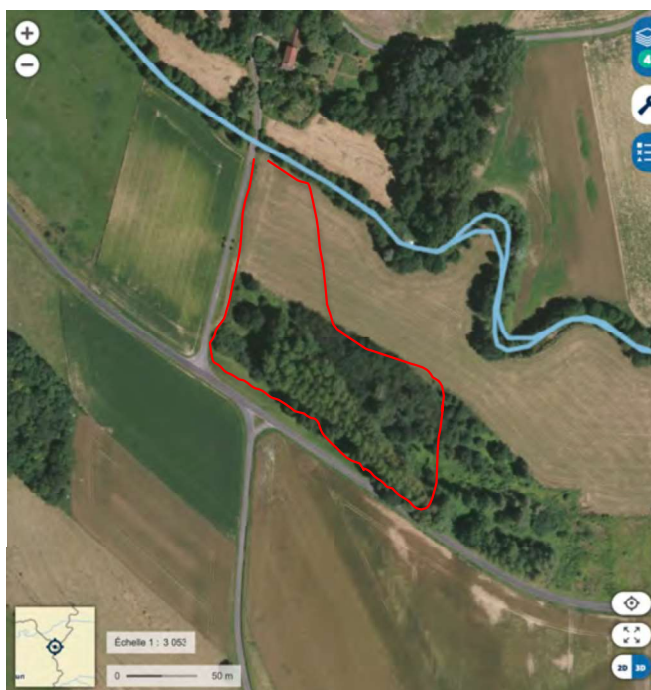
ZH Montdauphin

- Soit l'étude AVP d'une grande zone humide située en bordure de Petit Morin sur la commune de Montdauphin en rive gauche en amont du pont de l'Oie. Cette demande a été faite par la mairie qui souhaite restaurer une zone humide sur cette parcelle.

Le montant de l'étude AVP est de 13 080 euros H.T.
