# Retour d'expérience

## Dérasement des seuils des moulins Vert et Canard

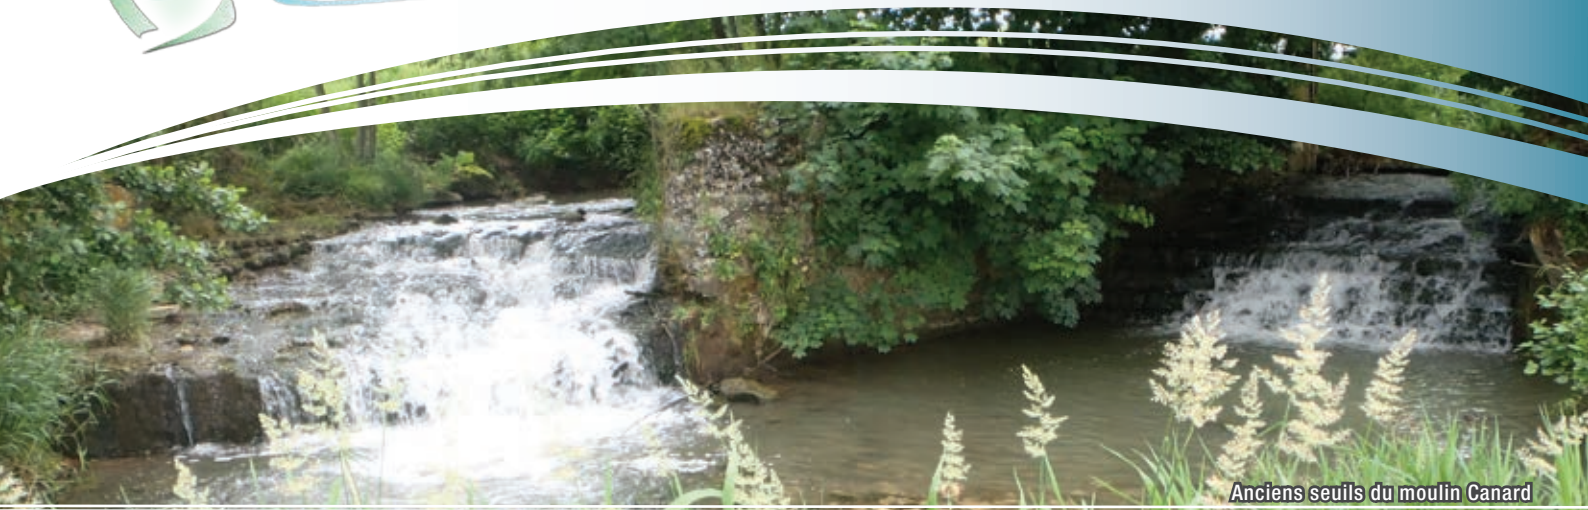
Anciens seuils du moulin Canard

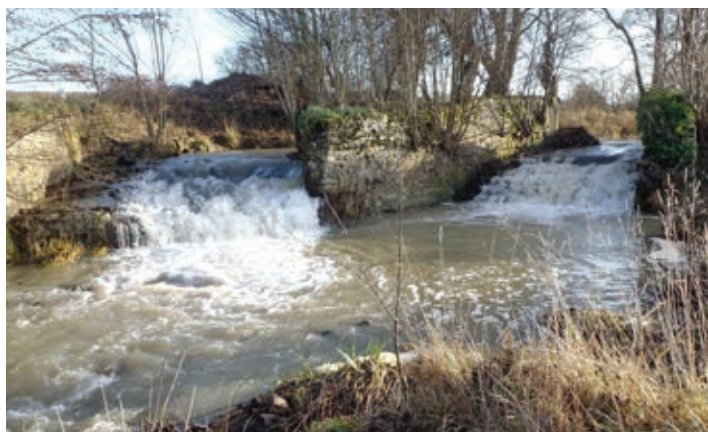
Les seuils des moulins Vert et Canard, distants l'un de l'autre de près d'1 km, présentaient des caractéristiques similaires. En effet, leur hauteur était la même avec une chute d'eau de plus d'1,60 m, ce qui les rendait totalement infranchissables à toutes espèces piscicoles. Les retenues d'eau qu'ils induisaient en amont du cours d'eau s'étalaient sur plus de 80 m linéaire. On y observait des écoulements très lents qui favorisaient l'accumulation de particules fines, telles que les argiles et les limons, colmatant l'ensemble du fond de la rivière. Les sédiments qui arrivaient de l'amont (galets,

graviers, sables, ...) étaient bloqués par les deux seuils en pierres, ce qui provoquait plus en aval un déficit de matériaux, pourtant nécessaire à l'équilibre du cours d'eau. Ces deux ouvrages avaient été construits il y a des dizaines d'années afin d'alimenter en eau deux moulins présents au bord de l'Ourcq. Cependant, depuis de nombreuses années, les deux moulins n'étaient plus en activité et avaient été en partie détruits. Les seuils encore présents sur la rivière n'avaient donc plus aucun usage et étaient même préjudiciables pour le fonctionnement naturel du cours d'eau.

Le seuil du moulin Canard en 2012

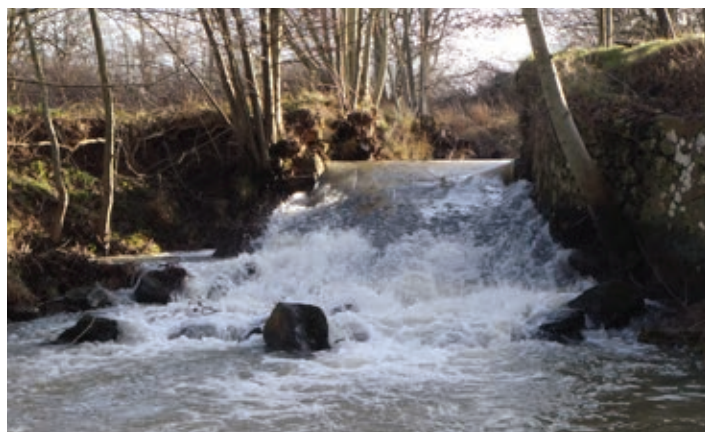
Le seuil du moulin Vert en 2012

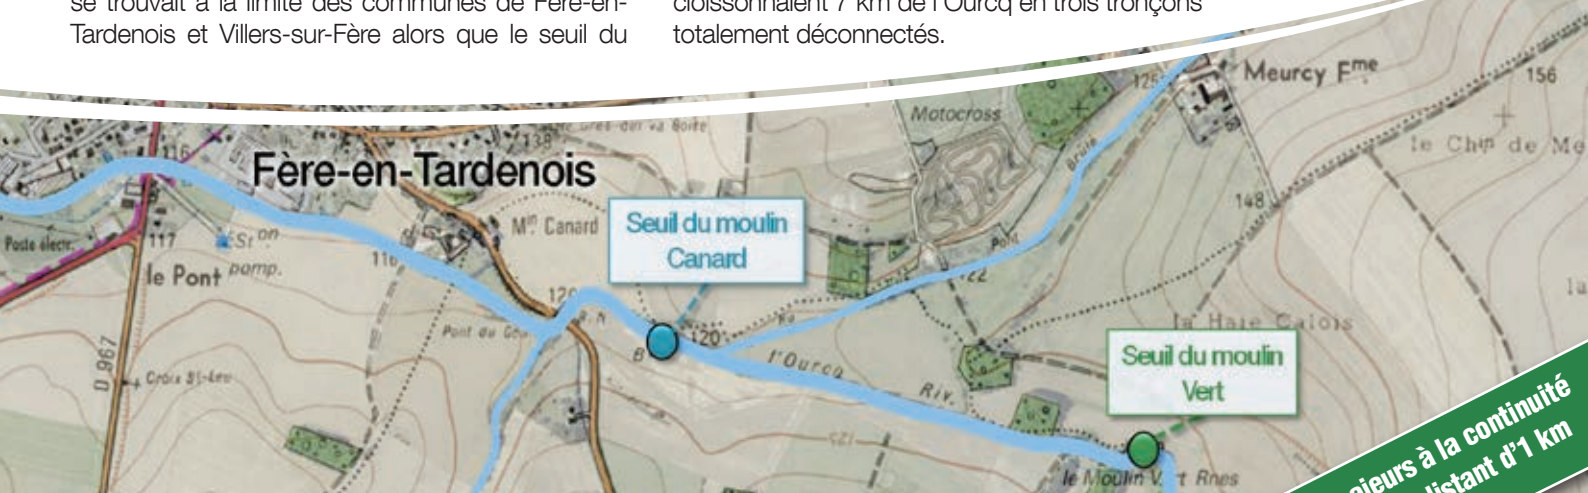
moulin Vert, présent 1 km plus en amont, était à la limite entre les communes de Villers-sur-Fère et Sergy. Ces deux ouvrages infranchissables cloisonnaient 7 km de l'Ourcq en trois tronçons totalement déconnectés.

2 obstacles majeurs à la continuité écologique distant d'1 km

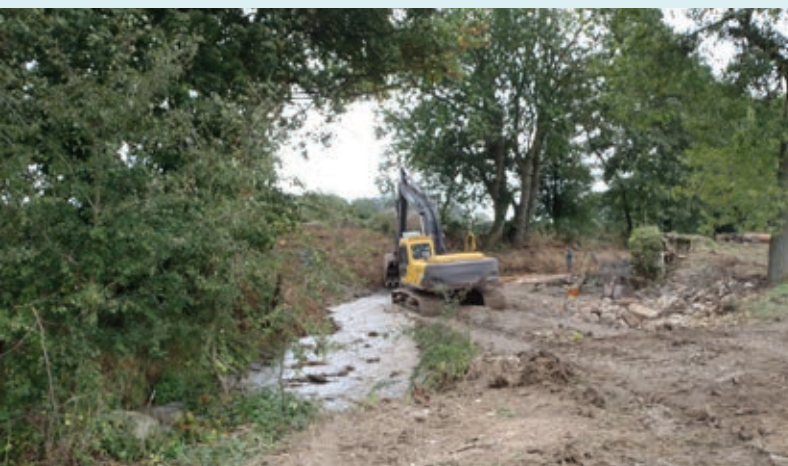
Travaux de dérasement du seuil du moulin Canard (octobre 2013)

**P**réalablement aux travaux, une rencontre avec les propriétaires des 2 seuils a été organisée afin que le syndicat de l'Ourcq amont obtienne leur autorisation pour le démantèlement. Suite à l'obtention de cet accord, les travaux de dérasement ont débuté en octobre 2013 par le retrait de toutes les maçonneries qui composaient le double seuil du moulin Canard. Long de plus de 15 m, l'ouvrage a entièrement été démantelé à l'aide d'une pelle hydraulique, ce qui représentait l'équivalent d'environ 150 m<sup>3</sup> de matériaux à extraire. Constitués intégralement de pierres, ces résidus ont été repositionnés

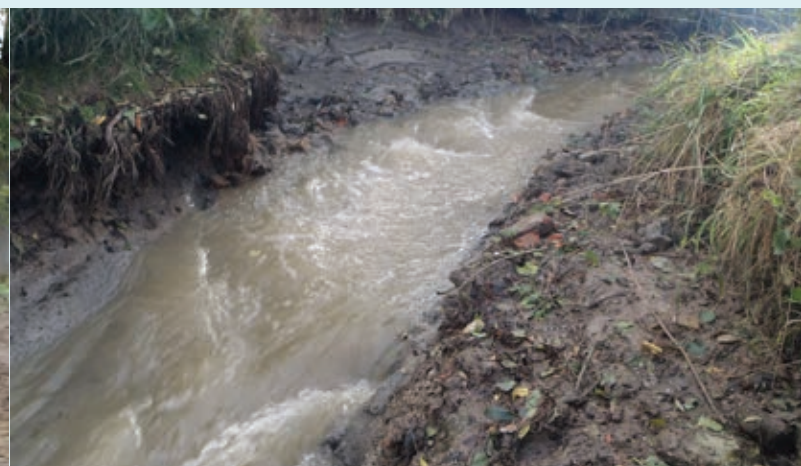
Seuil du moulin Vert après son dérasement (novembre 2013)

aux pieds des berges pour servir d'assise protectrice ainsi que dans le fond du lit afin de diversifier le substrat et les habitats aquatiques. Le même procédé a été employé sur le site du seuil du moulin Vert, sur lequel plus de 40 m<sup>3</sup> de matériaux ont été retirés, puis repositionnés de manière optimale dans le fond du lit. Sur les deux sites, l'entreprise a dû au préalable abattre la végétation arbustive qui avait poussé au sein des maçonneries, témoignant du manque d'entretien des deux ouvrages depuis de nombreuses années. Les travaux de dérasement se sont terminés en novembre 2013, soit 1 mois après leur démarrage.

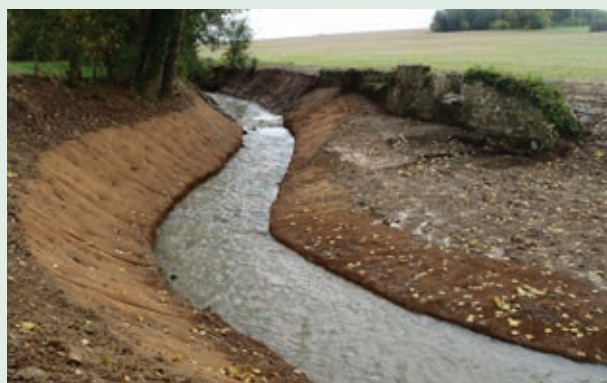
Site du moulin Canard à la fin des travaux (novembre 2013)

**S**uite au dérasement des 2 seuils, le réaménagement des rives et du lit de la rivière a été nécessaire. L'abaissement de la retenue a laissé apparaître des berges hautes et abruptes, rendant difficile l'implantation de végétaux et générant d'importantes zones d'érosion. Les travaux se sont donc poursuivis par le talutage en pente douce des deux berges sur environ 80 m linaires. Afin de les stabiliser efficacement, un géotextile biodégradable en fibres de coco a été mis en place sur toutes les zones talutées. Puis, des plantes semi-aquatiques (héliphytes) ont été implantées en pied de berges : iris des marais, joncs, carex, ... Grâce à leur système racinaire, ces végétaux garantissent à long terme la stabilité des berges. De plus, un mélange grainier « spécial berge » a été ensemencé sur le reste des parties retravaillées.

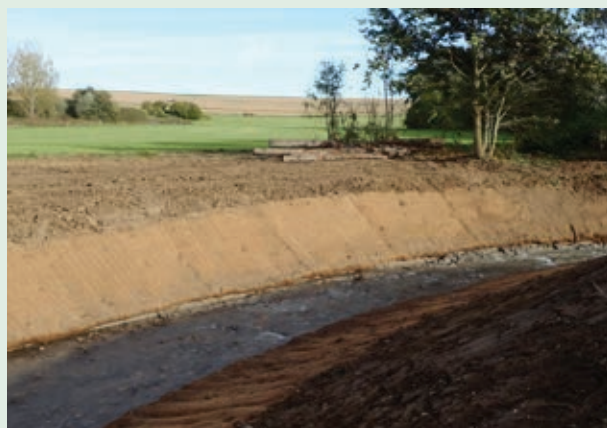
Site du moulin Vert à la fin des travaux (novembre 2013)

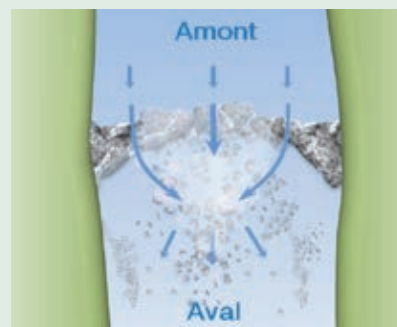
Schéma d'un microseuil empierré

Pour finaliser les travaux, deux microseuils empierrés ont été conçus sur chaque site afin de stabiliser le profil en long de la rivière. En effet, suite au dérasement, le cours d'eau a tendance à s'inciser et à provoquer des effondrements de berges. Ces petits aménagements totalement franchissables par la faune piscicole (hauteur < 20 cm) permettent de palier à ces désagréments.

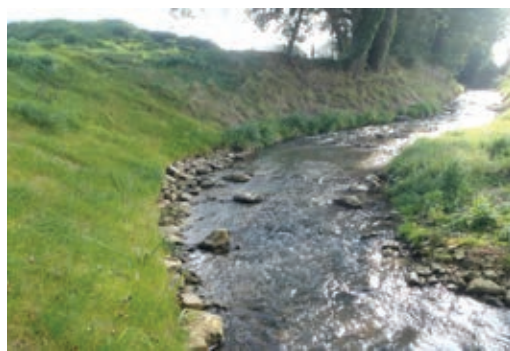
Lit et berges au niveau du moulin Canard

Moins d'un an après les travaux, le résultat sur la rivière est déjà très concluant. En effet, l'Ourcq a retrouvé un aspect beaucoup plus naturel. On y observe des écoulements diversifiés avec une succession de petits radiers très favorables à la vie aquatique. Le fond du lit est beaucoup plus varié puisque désormais on y retrouve une alternance de différents substrats (galets, graviers, sables, ...) qui constituent autant d'habitats pour la faune piscicole et les invertébrés aquatiques.

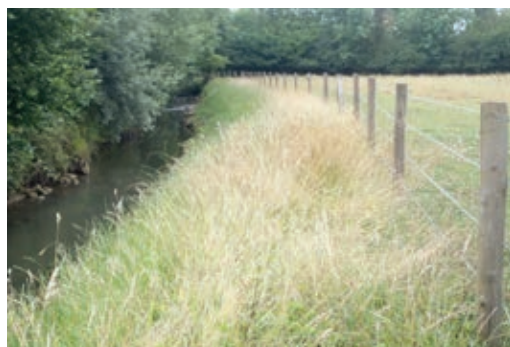
Clôture en haut de berge au niveau du moulin Vert

clôture a également été installée en haut de berge sur 250 m linéaires afin d'éviter le piétinement par le bétail. Une végétation spontanée y a alors rapidement pris place. Un suivi biologique et hydromorphologique complet permettra de réellement connaître à moyen terme l'impact et le gain écologique de tels travaux sur ce cours d'eau.

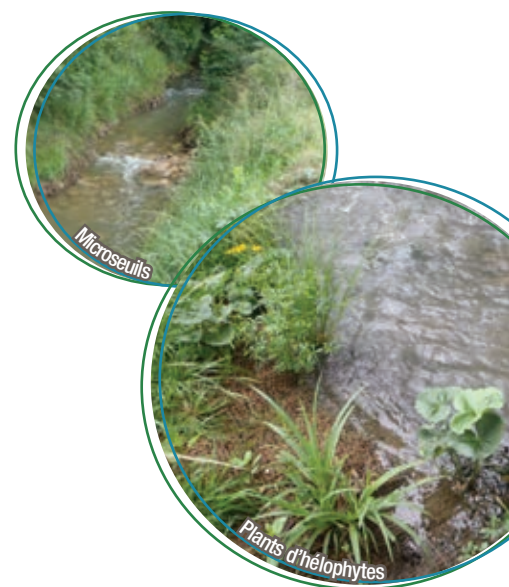
Les berges se sont totalement végétalisées, ne laissant plus apparaître le géotextile. Les hélophytes se sont bien développées et jouent ainsi leur rôle de véritable corridor végétal, très favorable à la biodiversité. En plus de maintenir les berges, elles contribuent également à épurer une partie des eaux de la rivière. Sur le site du moulin Vert, une

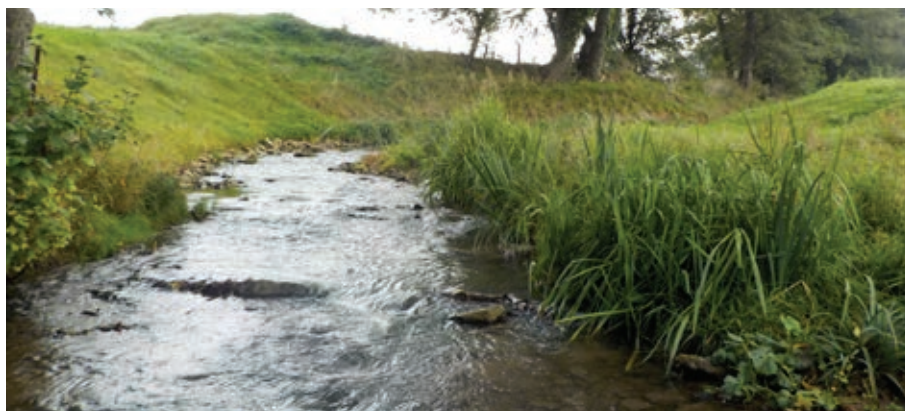
Site actuel de l'ancien seuil du moulin Canard (septembre 2014)

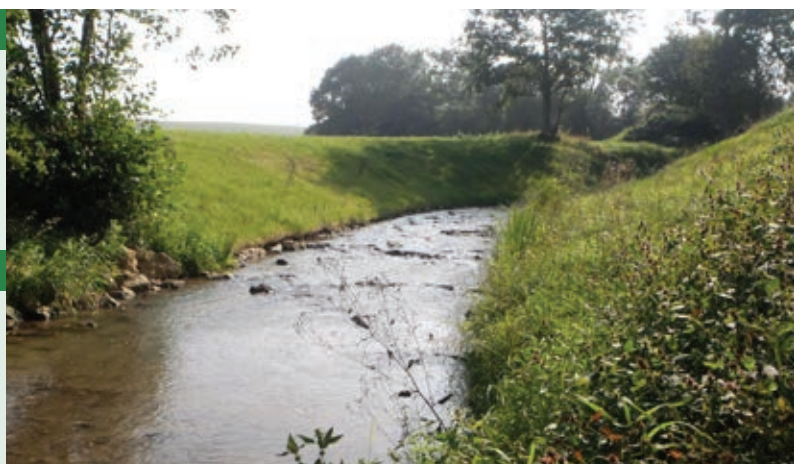
Site actuel de l'ancien seuil du moulin Vert (septembre 2014)
