| <br><b>anteagroup</b><br>Maître d'œuvre | <b>Travaux de restauration des fonctionnalités<br/>écologiques et de valorisation du Ru des<br/>Anorelles dans le centre-bourg d'Anor (59)</b><br><b>Syndicat Intercommunal de Gestion du Bassin<br/>Versant de l'Oise Amont/ Commune d'Anor</b> | <b>Compte<br/>rendu de<br/>chantier</b><br><b>RC 18</b> |

## COMPTE RENDU

Réunion de chantier du 22/10/2015

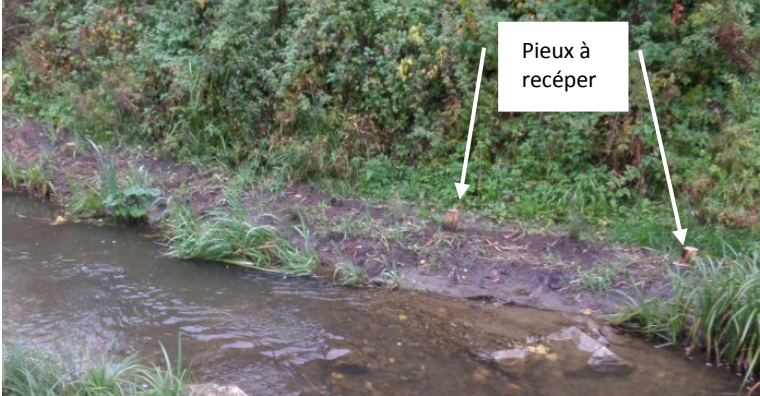
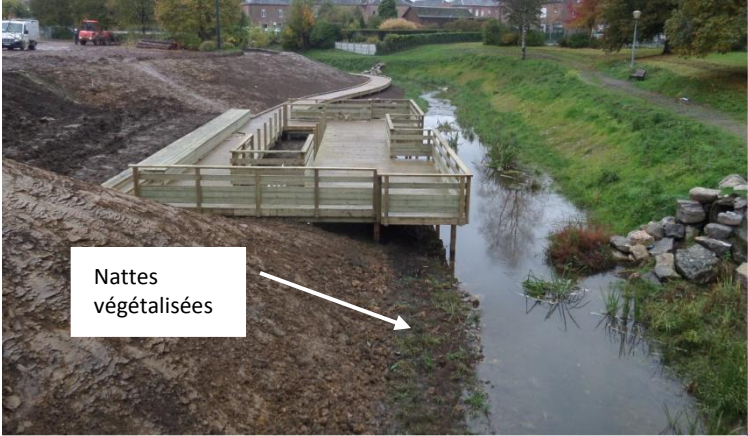
| Travaux de restauration des fonctionnalités écologiques du ru des Anorelles | | | | |
|---|---|---|---|---|
| 3 | Travaux | <p><b>Banquettes végétalisées</b></p> <ul style="list-style-type: none"> <li>Les derniers pieux en châtaignier mis en place (pour le maintien des nattes végétalisées) seront recépés si besoin.</li> </ul> <p><i>Exemple de pieux à recéper</i></p> <ul style="list-style-type: none"> <li>Les dernières surfaces de nattes végétalisées ont été mises en place en rive gauche, en amont et au droit du ponton d'observation de bas de berge.</li> </ul> <p><i>Nattes végétalisées posées en rive gauche</i></p> | ID VERDE | Semaine 44 |

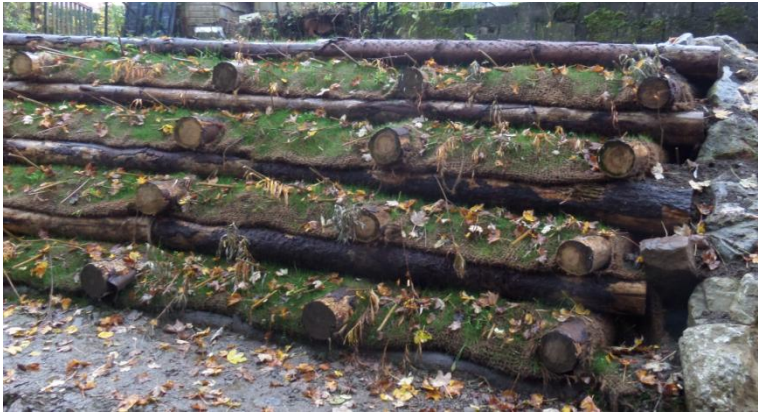
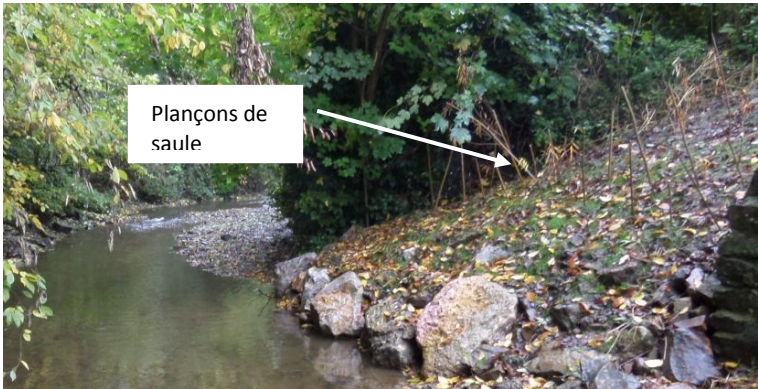
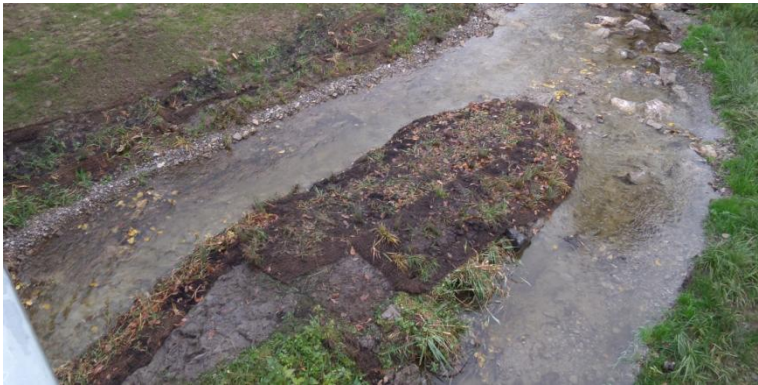
| Travaux de restauration des fonctionnalités écologiques du ru des Anorelles | | | | |
|---|---|---|---|---|
| | | <p><b><u>Caissons végétalisées</u></b></p> <ul style="list-style-type: none"> <li>Les plançons ont été recépés et les produits du recépage repiqués au sein des caissons.</li> </ul> <p><i>Plançons recépés</i></p> <p><b><u>Aménagement de berge (Mme Bosquet)</u></b></p> <ul style="list-style-type: none"> <li>L'entreprise a mis en œuvre à mi-hauteur de berge des plançons de saule (ø3cm environ), à raison de deux boutures/ml, sur deux rangées.</li> <li>L'érable situé en pied de berge a été étêté manuellement le 22/10/2015.</li> </ul> <p><i>Aménagement de berge (Mme Bosquet)</i></p> <p><b><u>Tracé du lit mineur</u></b></p> <ul style="list-style-type: none"> <li>La partie non végétalisée de l'atterrissement situé sous la passerelle d'accès au parc Despret a été terrassée.</li> <li>Des nattes végétalisées ont été mises en place sur l'atterrissement.</li> </ul> <p><i>Atterrissement repris</i></p> | | |

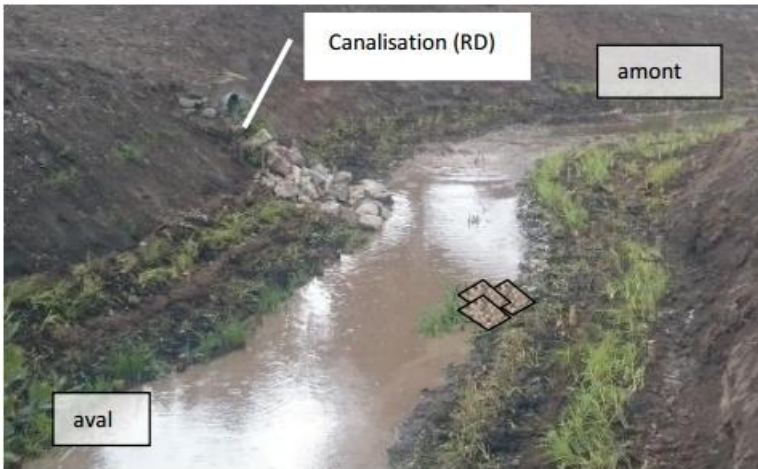
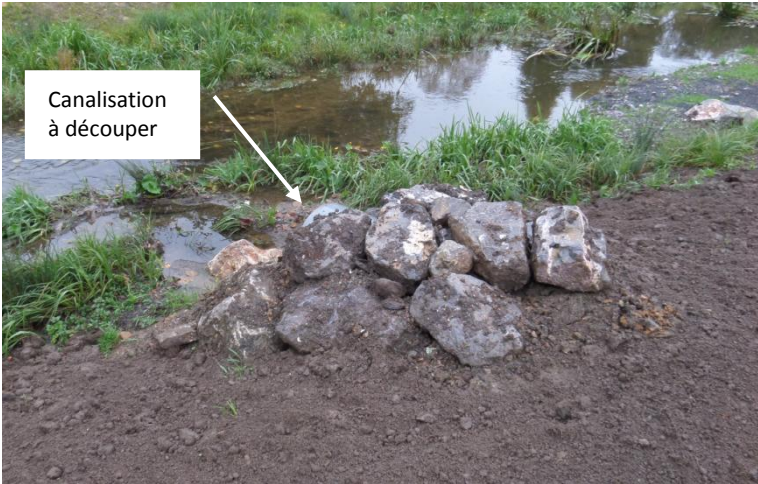
| Travaux de restauration des fonctionnalités écologiques du ru des Anorelles | | | | |
|---|---|---|---|---|
| | | <p><b><u>Diversification des écoulements</u></b></p> <ul style="list-style-type: none"> <li>Un épi en enrochements sera mis en place en sortie de la canalisation d'eaux pluviales présentées ci-dessous (cf. CR 11)</li> </ul> <p><i>Epi en enrochements à mettre en œuvre</i></p> <p><b><u>Canalisations</u></b></p> <ul style="list-style-type: none"> <li>La canalisation abaissée par l'entreprise Montaron (concessionnaire NOREADE) sera découpée en biais afin de limiter son impact esthétique.</li> <li>Les enrochements disposés autour de la canalisation seront redispisés en aval direct du collecteur afin de protéger la berge des phénomènes d'érosion.</li> </ul> <p><i>Canalisation à découper</i></p> | ID VERDE | Semaine 44 |

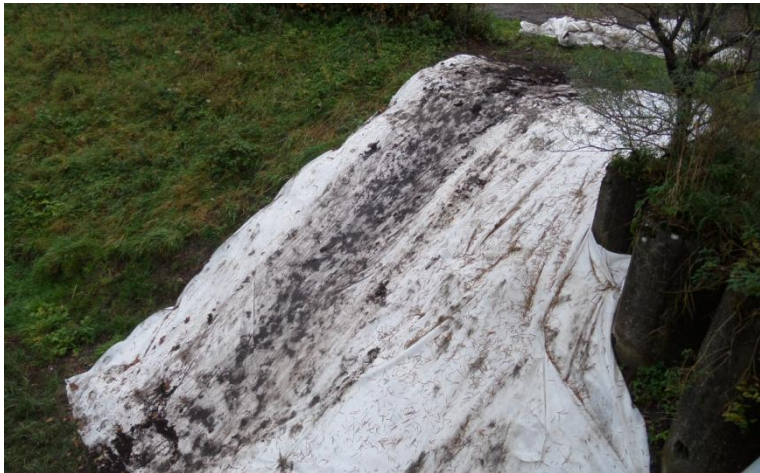
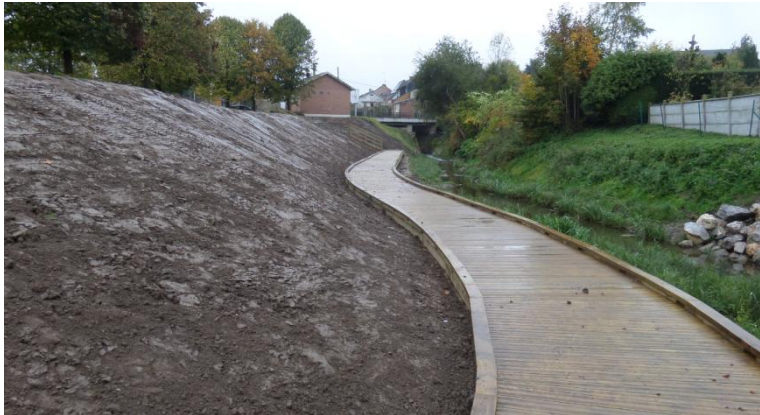
| Travaux de valorisation du ru des Anorelles | | | | |
|---|---|---|---|---|
| C | <i>Travaux</i> | <p><b>Habillage du talus rive gauche</b></p> <ul style="list-style-type: none"> <li>▪ L'ensemble du talus (rive gauche) situé en aval du ponton d'observation a été habillé en terre végétale sur 30cm d'épaisseur.</li> <li>▪ Le talus situé sous la passerelle d'accès au parc Despret présente une pente trop importante pour la mise en place de terre végétale.</li> <li>▪ Un géotextile coco sera mis en place et ensemencé afin de recouvrir le géotextile bidimensionnel (procédé identique à celui mis en œuvre lors de la première phase de travaux).</li> </ul> <p><i>Talus à habiller en géotextile coco + ensemencement</i></p> <p><b>Ouvrages bois</b></p> <ul style="list-style-type: none"> <li>▪ Des voliges supplémentaires ont été mises en place afin de retenir la terre végétale du talus.</li> </ul> <p><i>Cheminement piéton de bas de berge et talus habillé en terre végétale (vue vers l'aval)</i></p> | ID VERDE | Semaine 44 |

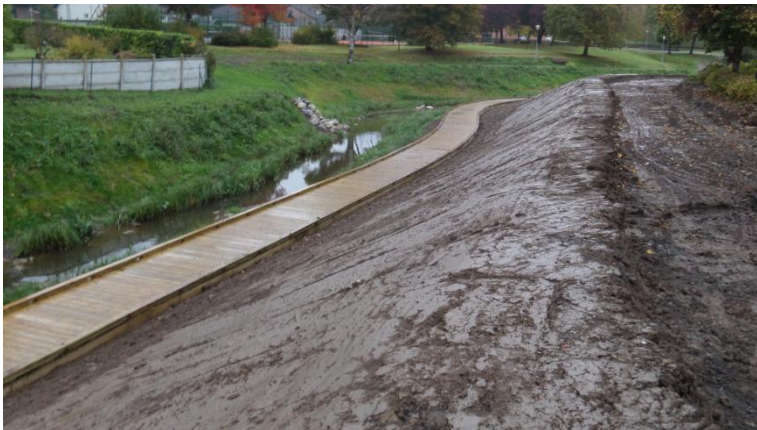
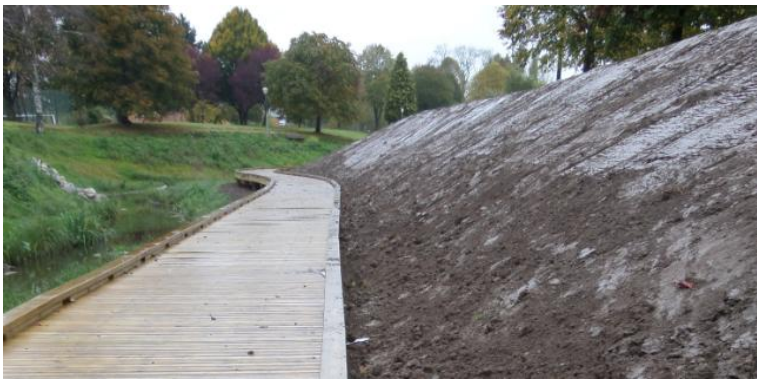
| Travaux de valorisation du ru des Anorelles | | | | |
|---|---|---|---|---|
| C | Travaux | <p><i>Cheminement piéton de bas de berge et talus habillé en terre végétale (vue vers l'amont)</i></p> <p><i>Cheminement piéton de bas de berge et talus habillé en terre végétale (vue vers l'amont)</i></p> <ul style="list-style-type: none"> <li>Le ponton d'observation de bas de berge est en cours de finalisation.</li> <li>La liste des espèces hélophytes à mettre en œuvre dans la partie ouverte du ponton sera communiquée à l'entreprise. Les espèces à mettre en œuvre présenteront des hauteurs variées.</li> <li>Le premier gradin (bas de berge) a été réalisé.</li> <li>Le marché prévoyait la mise en place de murs de soutènement (hauteurs 50cm et 90cm) au droit des gradins.</li> <li>Pour des raisons financières et techniques (matériaux sous-jacents fuyants sur les 2 premiers mètres de profondeur), les murs de soutènement ont été remplacés par la structure présentée ci-après.</li> <li>Des pieux identiques à ceux utilisés pour le ponton d'observation de bas de berge (120mm*120mm en chêne) ont été battus afin d'atteindre des matériaux sous-jacents suffisamment porteurs.</li> <li>La structure porteuse des gradins a été fixée aux pieux ainsi battus.</li> <li>De même que pour le cheminement piéton de bas de berge, un géotextile et des voliges seront mis en place afin de retenir le talus amont.</li> </ul> | Antea Group | Semaine 44 |

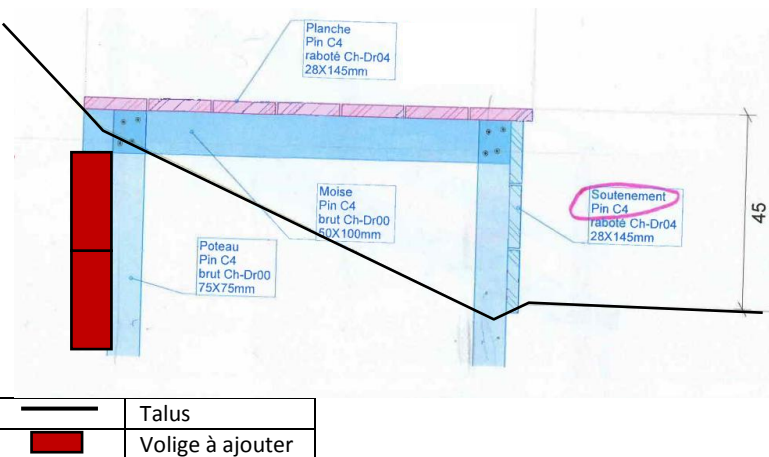
<table><tr><td></td><td>Talus</td></tr><tr><td></td><td>Volige à ajouter</td></tr></table><p>Structure porteuse des gradins et voliges à ajouter</p></div> <div>

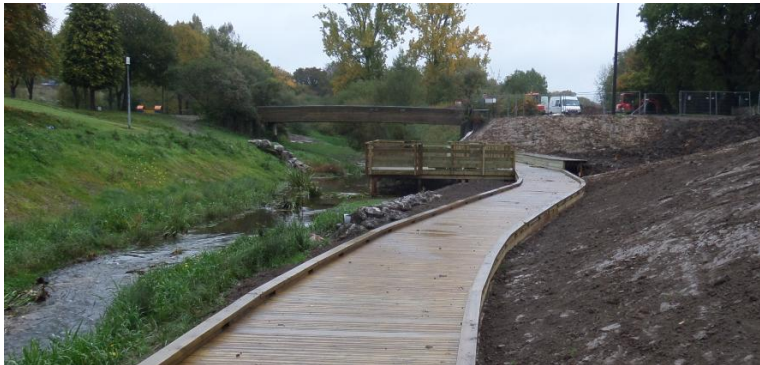
<p>Ponton d'observation de bas de berge</p></div> <div>

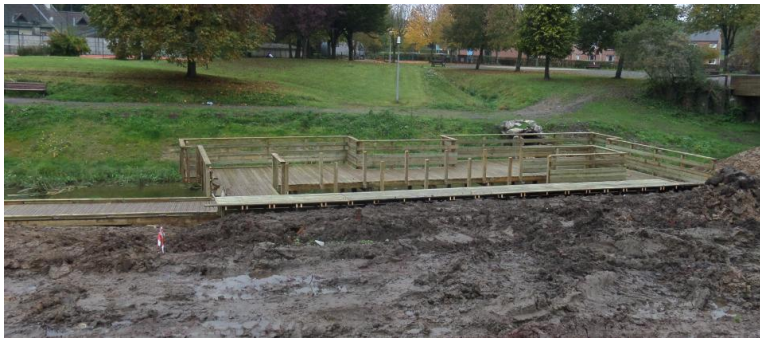
<p>Ponton d'observation de bas de berge</p></div> <div>

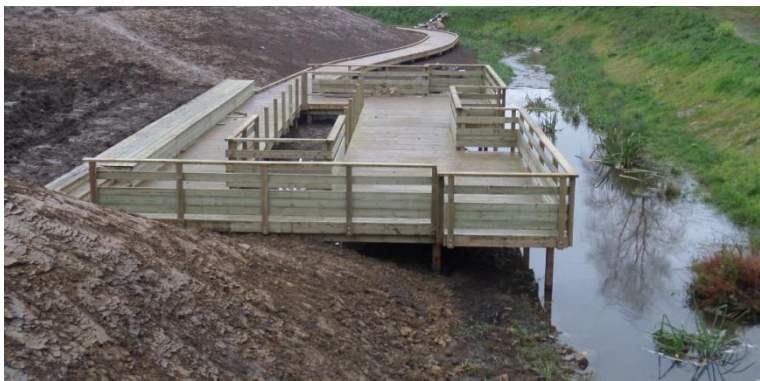
<p>Ponton d'observation de bas de berge</p></div> |            | Talus         |  | Volige à ajouter |  |  |
| | Talus | | | | | | | |
| | Volige à ajouter | | | | | | | |
