Restauration de la continuité écologique sur le ru du Lerzy à La Capelle

Tranche 2

Compte-rendu de la réunion de chantier 04 Mai 2016

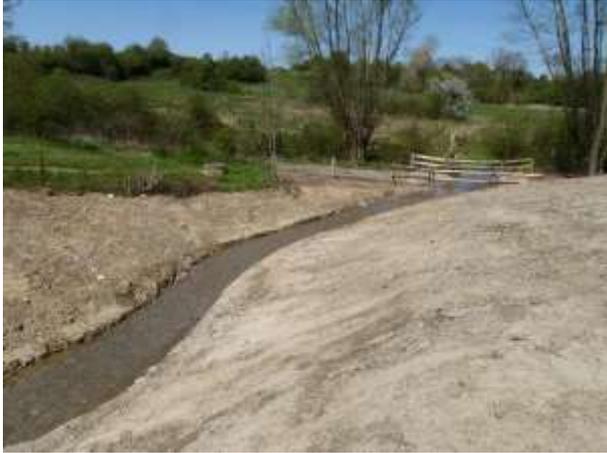
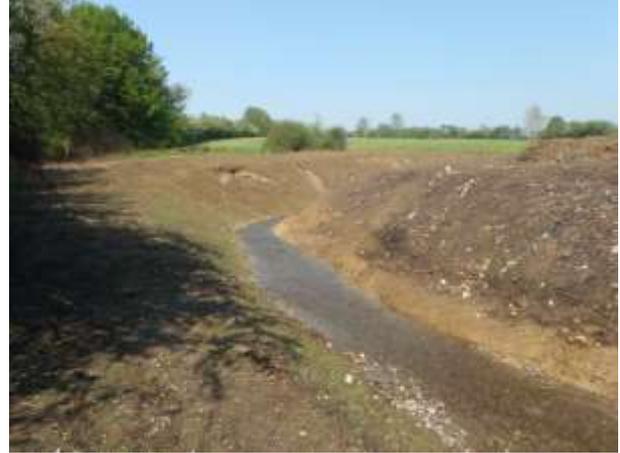
- L'entreprise a terminé l'ensemble des travaux relatifs à la réouverture du ru de la Herse (terrassement, remise en eau, recharge granulométrique et aménagements complémentaires).
- Un ensemencement de l'ensemble des zones terrassées a été réalisé en rive droite et gauche. La végétalisation du site a été observée lors d'une visite le 13 mai dernier.
- La rapide levée du gazon va permettre de recréer rapidement un système racinaire qui limitera le lessivage et l'érosion des berges en surface.

Ensemencement et végétalisation du site une semaine après ensemencement

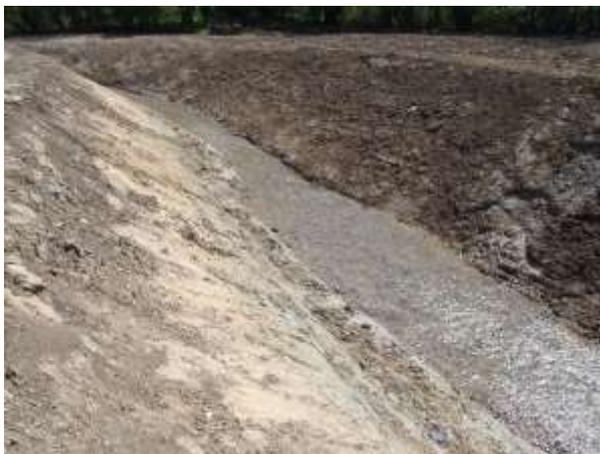
- La recharge granulométrique est terminée. Deux types de recharge ont été réalisés, une première permettant de créer un fond de rivière stable avec des cailloux et des blocs de diamètre 40-60mm. Une seconde recharge, plus fine (20-40mm), a permis de combler les interstices et de diversifier le fond et les habitats naturels.
- L'entreprise a veillé à conserver les alternances d'écoulements et notamment des séquences radier-mouille favorables au développement d'écosystèmes aquatiques.

Recharge granulométrique dans le fond du lit

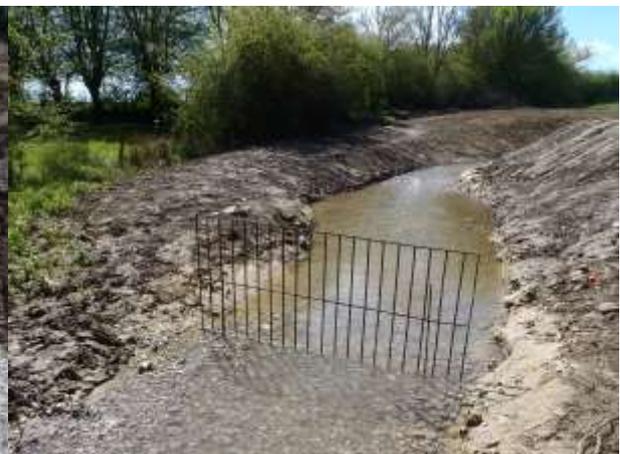
Grille temporaire de récupération des déchets flottants

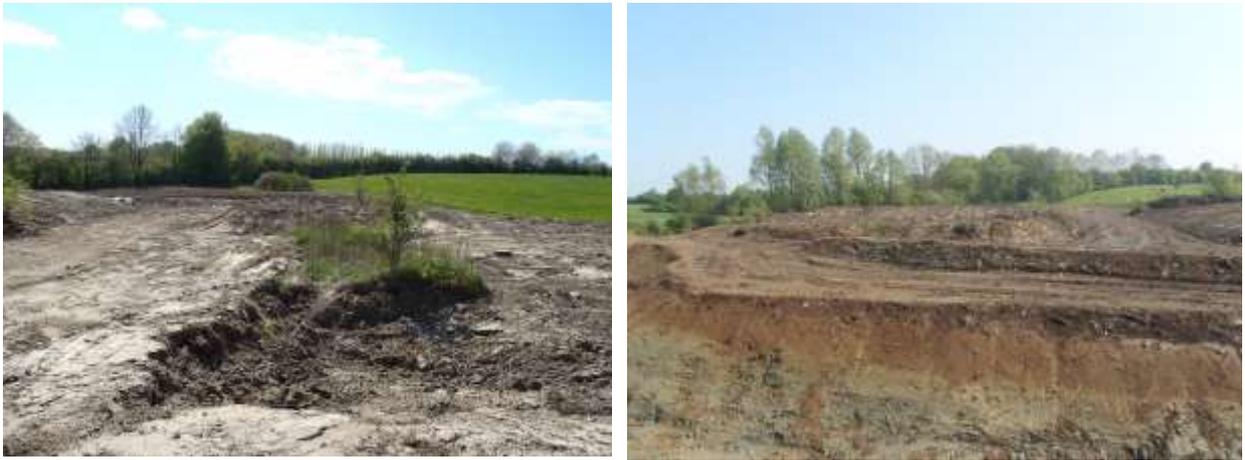
Remise en état du site et des merlons après travaux

- Les zones de remblais et d'accès au site ont été traitées selon le souhait du maître d'œuvre et de la commune. Les merlons ont été aplanis et lissés afin de faciliter la reprise de la végétation et la végétalisation du site.
- Compte tenu de l'avancement de la saison végétative, les plantations des 150 arbres et arbustes seront réalisées à l'automne 2016.
