Maître d'œuvre	Travaux de restauration des fonctionnalités écologiques et de valorisation du Ru des Anorelles dans le centre-bourg d'Anor (59) Syndicat Intercommunal de Gestion du Bassin Versant de l'Oise Amont/ Commune d'Anor	Compte rendu de chantier RC 15

COMPTE RENDU

Réunion de chantier du 10/09/2015

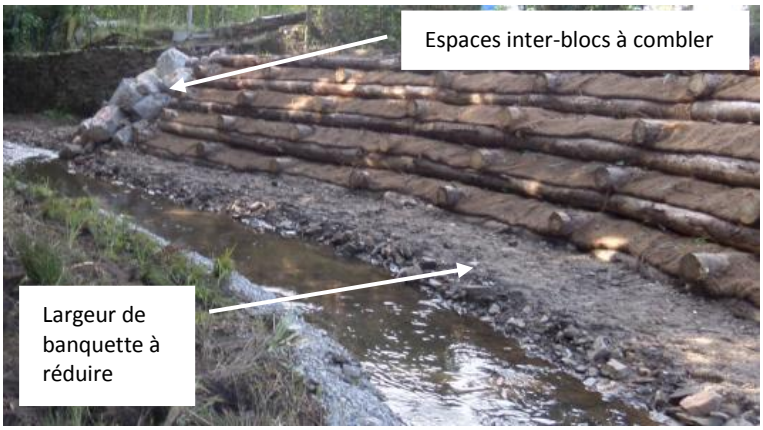
Travaux de restauration des fonctionnalités écologiques du ru des Anorelles				
N°	**Points abordés**	**Observations**	**Action par**	**Date d'action**
3	***Travaux***	**<u>Caissons végétalisés en amont du pont de la rue Fostier Bayard (caissons amont)</u>** ▪ Le regard descellé a été remis en état. *Regard rescellé* ▪ Les espaces inter-blocs des épis en enrochement (**<u>amont et aval</u>**) seront comblés au droit des transitions entre les blocs et les caissons végétalisés. ▪ La largeur de la banquette située au pied des caissons pourra être diminuée d'environ 50cm et les matériaux réutilisés pour le comblement des espaces inter-blocs.

*Caissons amont et épi en enrochements amont* **<u>Caissons végétalisés en amont du pont de la rue Fostier Bayard (caissons aval)</u>** ▪ Les caissons végétalisés ont été finalisés courant de semaine 37. *Caissons aval et épi en enrochements amont*	ID VERDE	Semaine 38

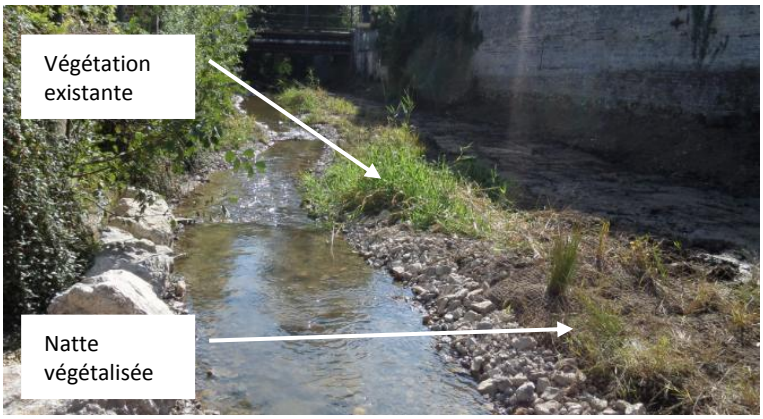
Travaux de restauration des fonctionnalités écologiques du ru des Anorelles				
N°	**Points abordés**	**Observations**	**Action par**	**Date d'action**
3	***Travaux***	**<u>Banquettes végétalisées et lit d'étiage en amont du pont de la rue Fostier Bayard</u>** ▪ La pose des nattes végétalisées a été finalisée courant de semaine 37.

*Nattes végétalisées en amont du pont de la rue Fostier Bayard* ▪ En accord avec la commune, des enrochements ont été mis en place au droit de l'ancien accès au cours d'eau. ▪ La rampe d'accès sera remise en état par apport de stabilisé. ▪ La sortie de la canalisation située en aval des caissons aval a été habillée par la mise en place d'enrochements. ▪ En aval direct du linéaire de caisson aval, au droit de l'accès au cours d'eau, la banquette a uniquement été constituée de graves. ▪ Le muret situé en rive gauche a été protégé par la mise en place d'enrochements.

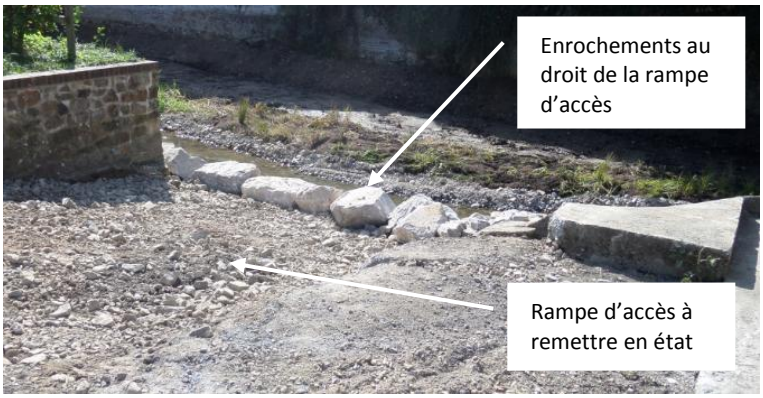
*Enrochements mis en place au droit de l'ancien accès au cours d'eau* *Enrochements mis en place en sortie de canalisation*	ID VERDE ID VERDE	Semaine 39 Semaine 38
