## **SYNDICAT DU BASSIN VERSANT DU PETIT MORIN AMONT**

# **ÉTUDE GLOBALE PREALABLE A LA DEFINITION DU PROGRAMME PLURIANNUEL DE RESTAURATION ET D'ENTRETIEN DU PETIT MORIN AMONT ET SES AFFLUENTS**

### **Rapport de phase 1 Etat des lieux et diagnostic**

E201020  
Mars 2021

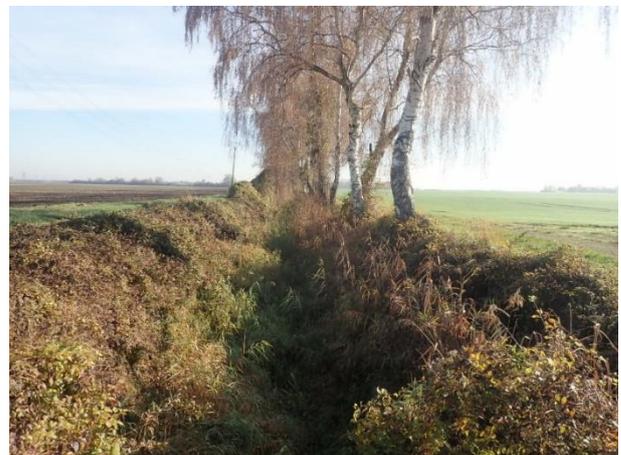
La végétation aquatique est peu présente sur le tronçon, on note que le lit est envahi de phragmites après la voie de chemin de fer sur tout le linéaire jusqu'à la route. On dénombre quelques carex et d'autres phragmites après le pont de Morains.

*Le lit du Petit Morin au lieu-dit Aulnay*

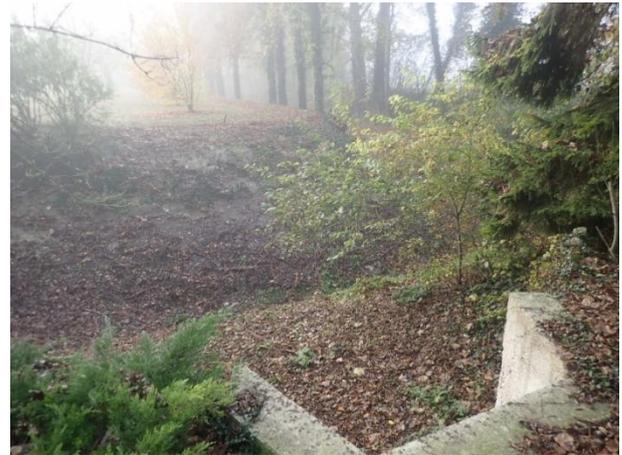
Les berges en amont du pont traversant Morains sont très calibrés avec une hauteur de 5-6 m et une largeur similaire. Elles sont ainsi faites pour protéger les habitations proches, d'un risque d'inondation.

On peut noter la présence du Ragondin sur l'ensemble de ce tronçon avec des galeries sous les berges du cours d'eau.

*Les berges calibrées en amont du pont traversant Morains*

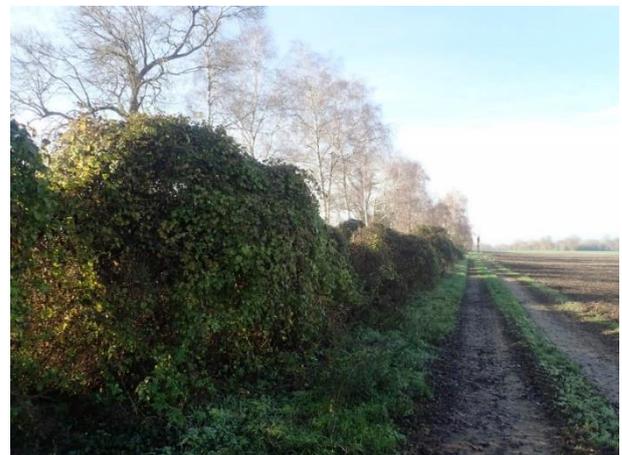
Elle est localement absente en amont de la voie de chemin de fer et au niveau du pont de Morains.

La ripisylve est globalement en bon état.

*La ripisylve du Petit Morin au lieu-dit Aulnay*

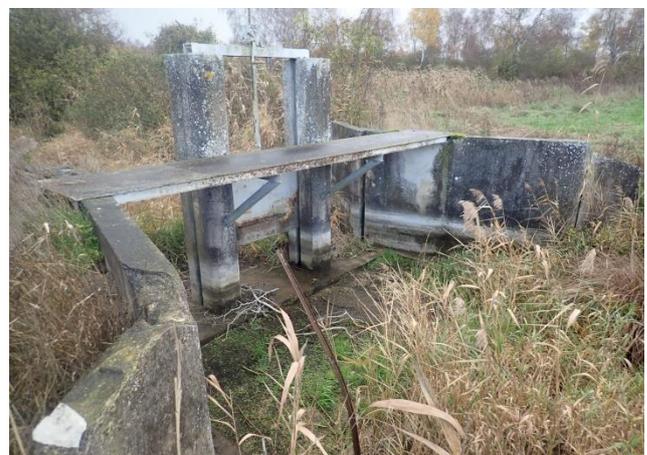
Plusieurs passages busés non problématiques ont été identifiés sur le tronçon d'un diamètre de 50 cm environ. Certains sont légèrement obstrués mais cela ne présente pas un enjeu important car ils se situent proche de la source et ne sont pas en eau.

*OHPM01 non problématique*

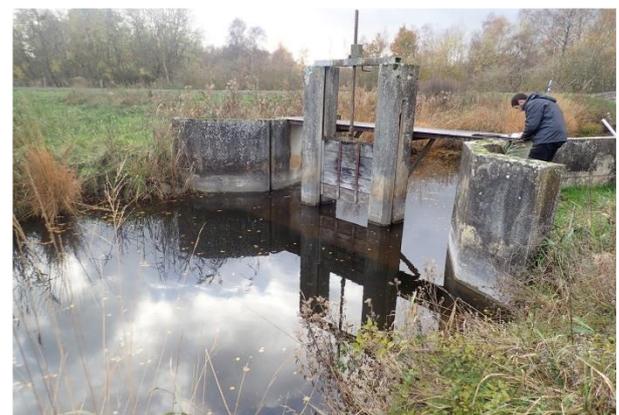
Un vestige de vanne est également présent et ne bloque pas la continuité.

La continuité écologique est altérée par le caractère temporaire du cours d'eau.

*Ouvrage OHPM02*

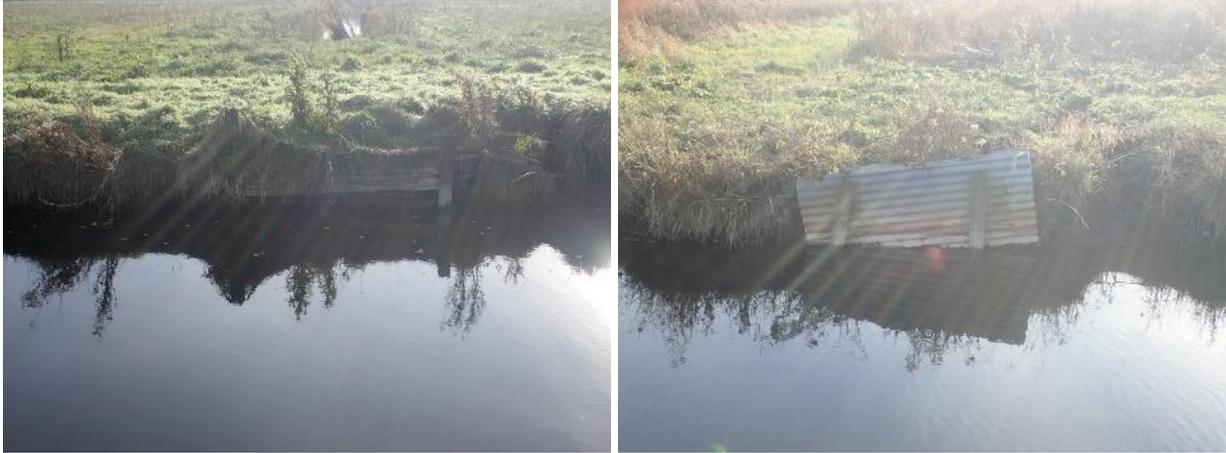
L'inventaire mené montre que sur la fin de ce tronçon, des buses venant des fossés annexes sont sous l'eau avec des batardeaux en bois ou en tôle. Ces ouvrages sont en mauvais état.

*Buses sous l'eau avec des batardeaux en amont du pont de la D39*

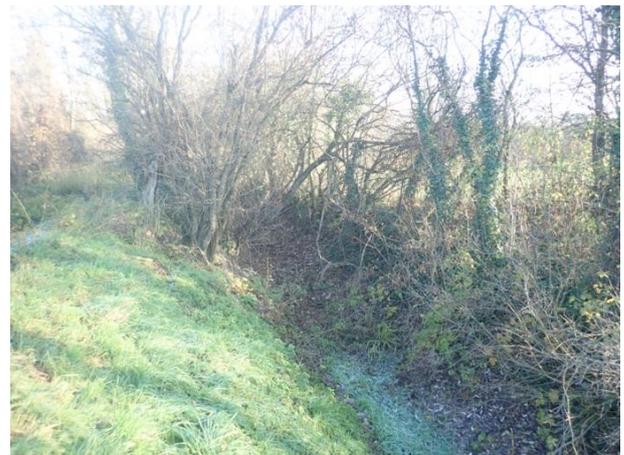
La Chaussée Athalie rejoint le cours du Petit Morin en rive gauche. Il s'agit d'un fossé sec lors de la visite de terrain d'une largeur de 1 m avec une hauteur de berge de 2 m. Le fossé est envahi par la végétation. Des protections de berge en gabions sont présentes sur le fossé au niveau du pont de la D39.

*Chaussée Athalie*

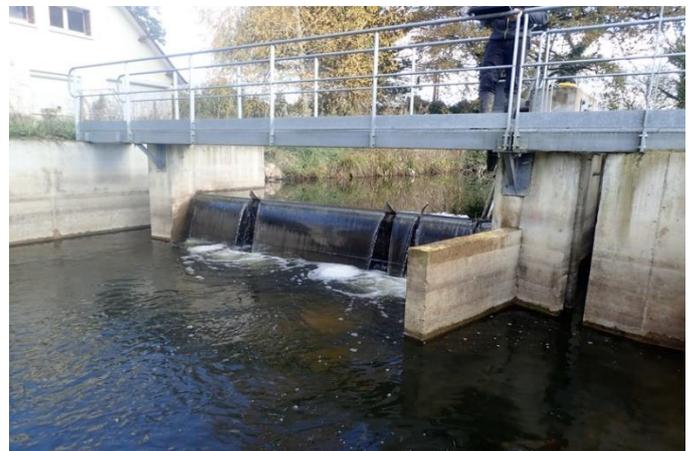
La gestion fermée des ouvrages et les hauteurs de chutes importantes altèrent la continuité écologique.

Une passe à poissons est présente au niveau du clapet, mais n'est pas fonctionnelle car non alimentée.

*Clapet de talus saint Prix OHPM06*

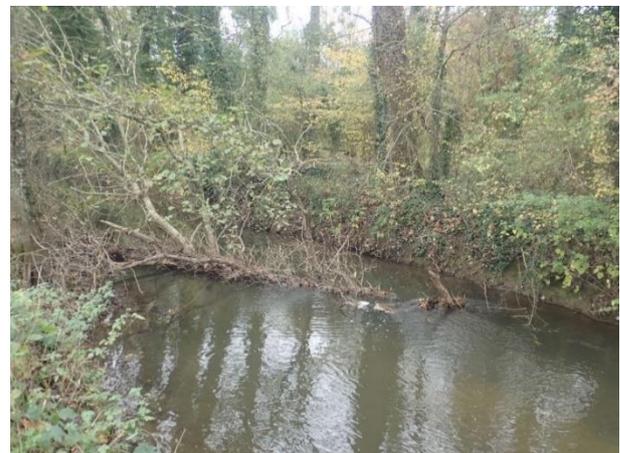
De nombreux embâcles sont présents tout le long du tronçon, il y en a environ une dizaine, surtout localisés au niveau de Corfélix.

*Exemple d'un des embâcles présent proche de Corfélix*

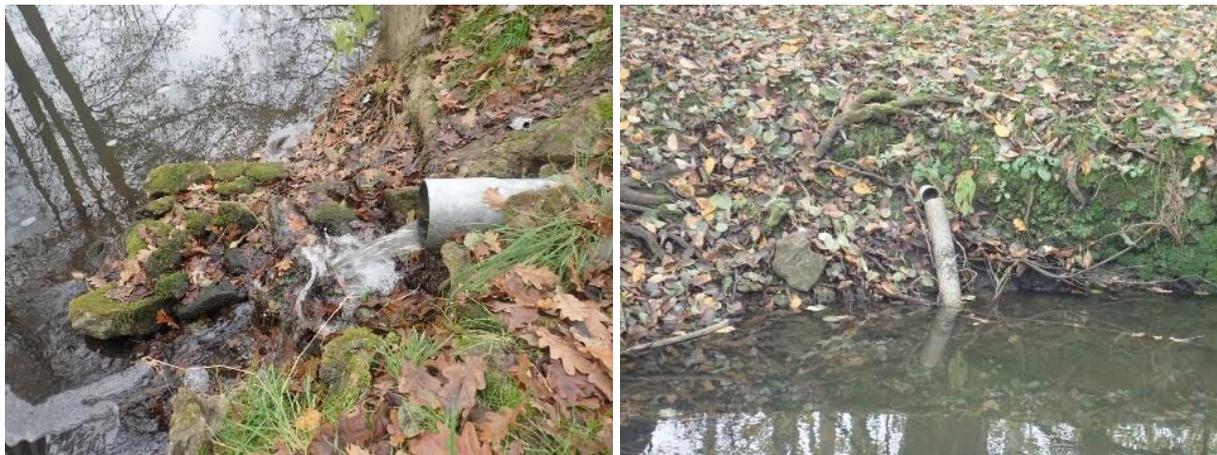
L'inventaire mené montre que sur ce tronçon, le Petit Morin est alimenté par de nombreuses sources, fossés, étangs mais également des drains. Ces ouvrages sont pour la majorité en bon état mais quelques-uns d'entre eux sont en mauvais état limitant les écoulements vers le Petit Morin.

*Rejet d'eau dans le Petit Morin provenant d'un étang et drains visibles tout le long du tronçon*

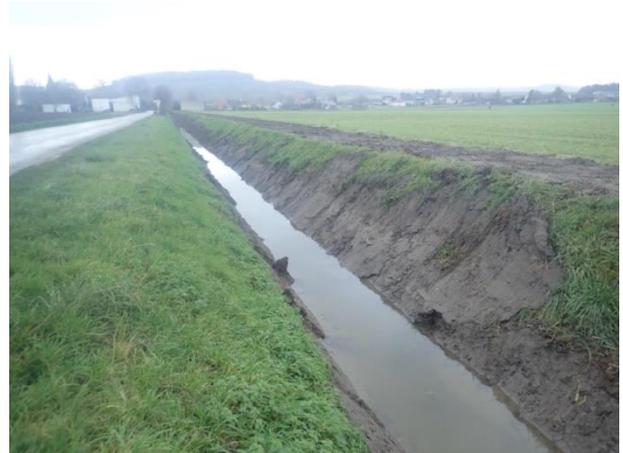
En aval du pont de la D43, les berges sont artificielles en béton et forment une sorte de canal rectiligne avant de montrer les stigmates des curages.

Elles sont embroussaillées en amont de Villevenard et dans la traversée du bourg localement avec des érosions.

*Les berges du ru de Bonon dans Villevenard*

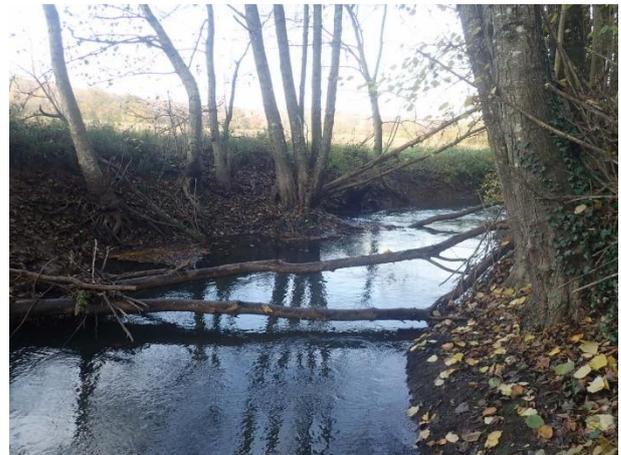
Plusieurs arbres sont présents en travers du lit du Petit Morin et génèrent des embâcles.

*Exemple d'arbres présents en travers du lit*

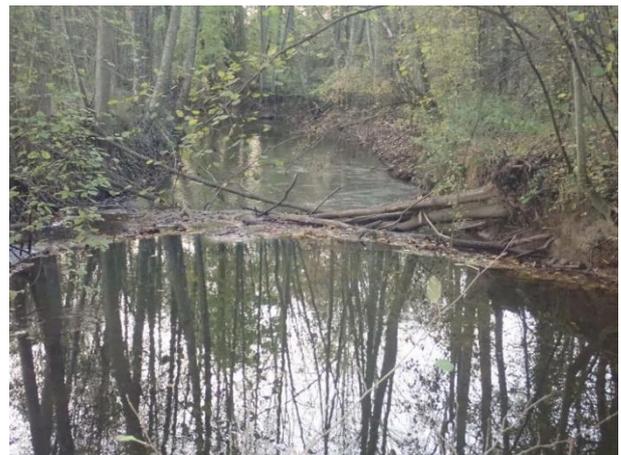
De nombreux arbres sont en travers du lit du Petit Morin. Certains créent des embâcles importants comme le montre la photo ci-contre.

*Le lit du Petit Morin au lieu-dit la Prairie*

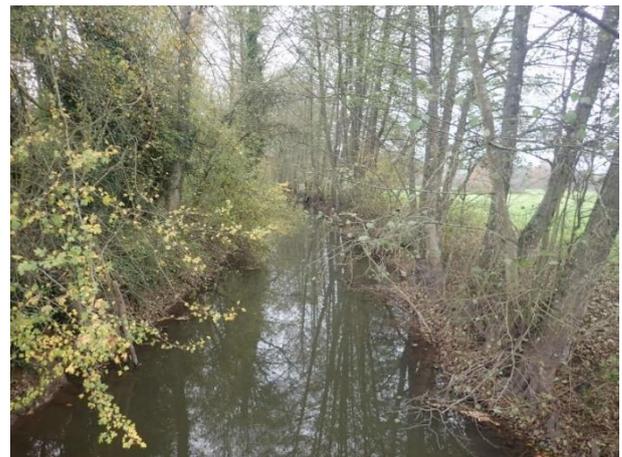
La ripisylve est globalement en bon état malgré la présence d'arbres penchés menaçant de tomber ou d'arbres tombés en travers du lit.

*La ripisylve caractéristique du Petit Morin sur ce tronçon*

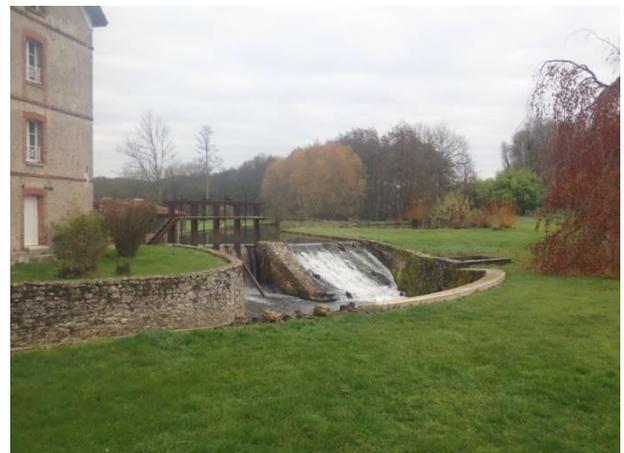
Les ouvrages du moulin Henry (OHPM07) bloquent totalement la continuité écologique en raison de la gestion fermée et de la hauteur de chute importante.

*Ouvrages du moulin Henry*

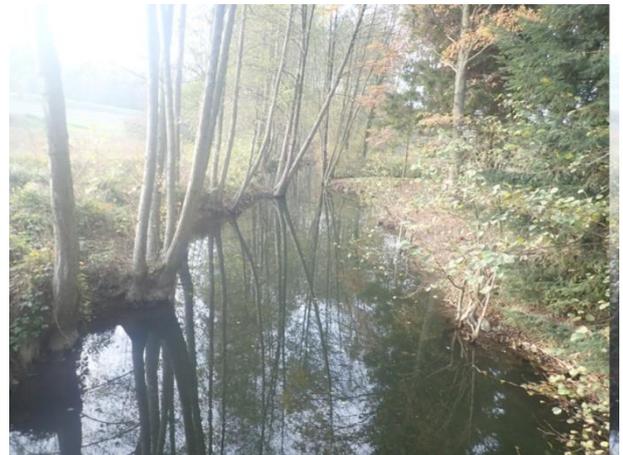
La ripisylve est globalement en bon état malgré la présence de quelques aulnes penchés qui menacent de tomber.

*La ripisylve du Petit Morin au niveau de Courbetaux*

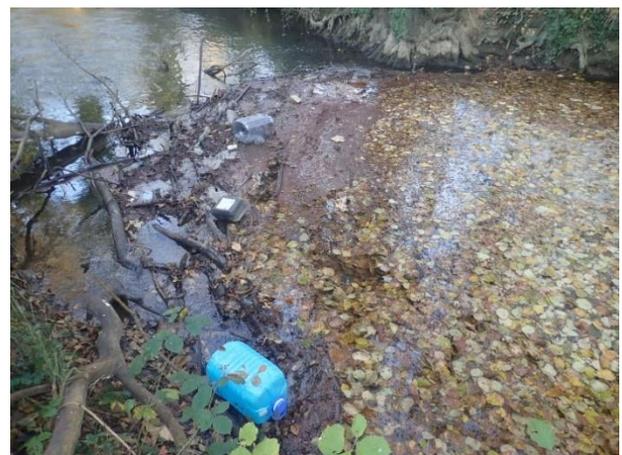
De nombreux arbres en travers du lit génèrent des embâcles conséquents pouvant gêner les écoulements.

*Exemple d'un embâcle présent sur ce tronçon*

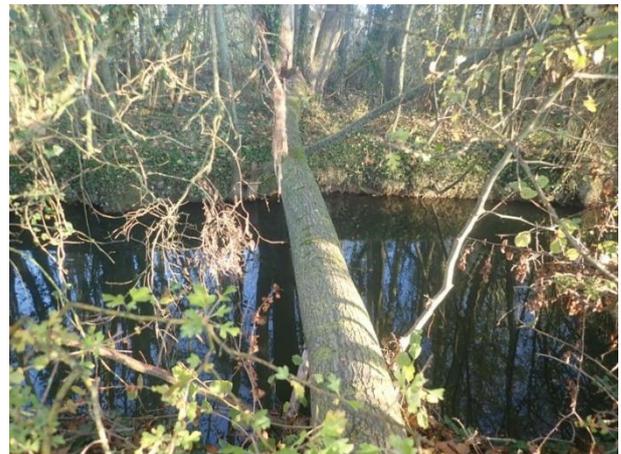
La ripisylve est globalement en bon état malgré la présence de nombreux arbres en travers du lit.

*Exemple d'un arbre en travers du lit du Petit Morin*

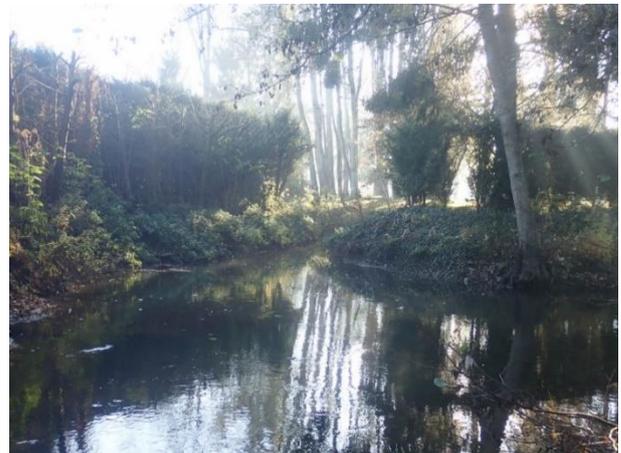
Elle est constituée d'alignements d'aulnes, de saules et de quelques érables. Concernant les espèces buissonnantes, il y a majoritairement de l'aubépine, de la ronce et des fougères. On note une espèce ornementale aux abords de Montmirail, le thuya.

*Thuya présent en berges aux abords de Montmirail*

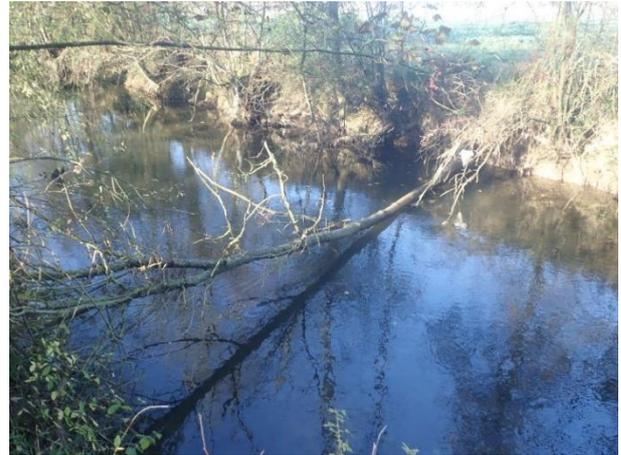
*Arbre en travers du lit sur le tronçon*

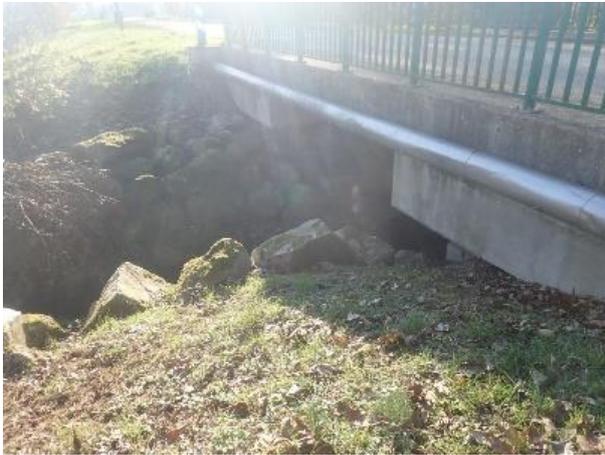
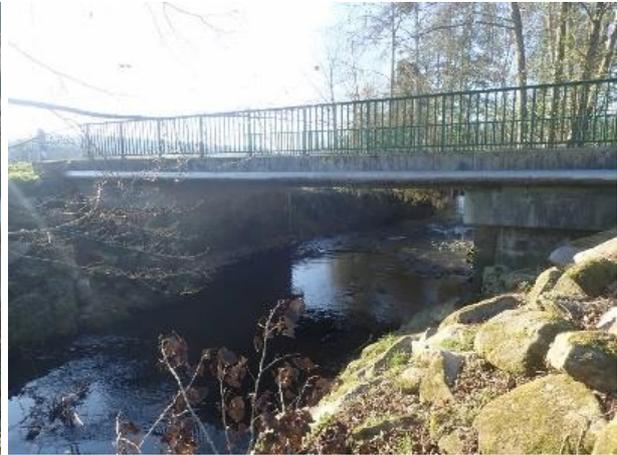
*Enrochements présents sur les berges en amont des ponts au niveau de Pomesson*

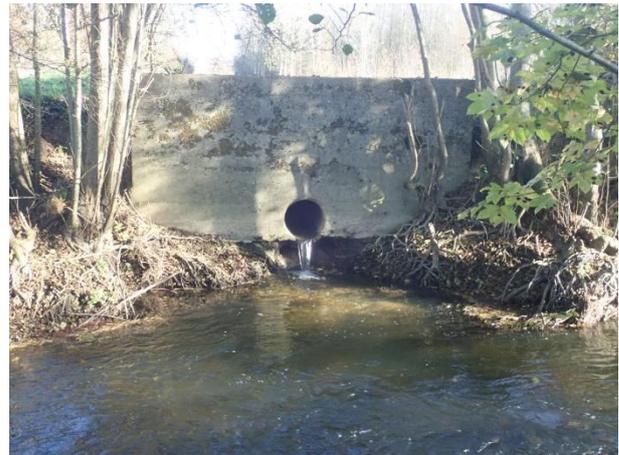
En aval de l'ouvrage ROE 50858+62607, un bloc de béton avec une buse apporte un petit débit avec une hauteur de chute d'environ 25 cm.

*Buse présente en aval de l'ouvrage du moulin de Mécringes*

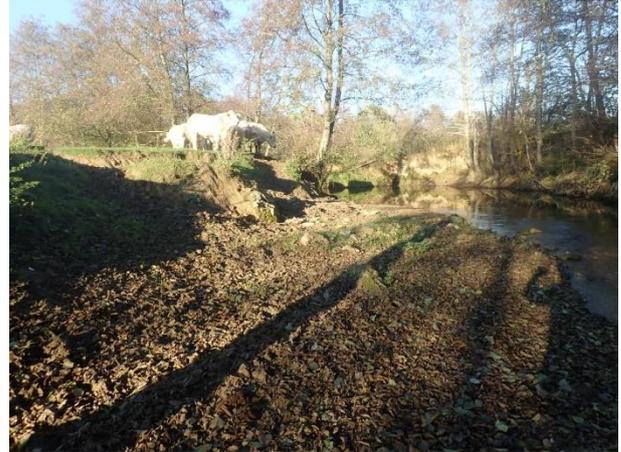
*Zone non aménagée pour l'abreuvement des bovins*

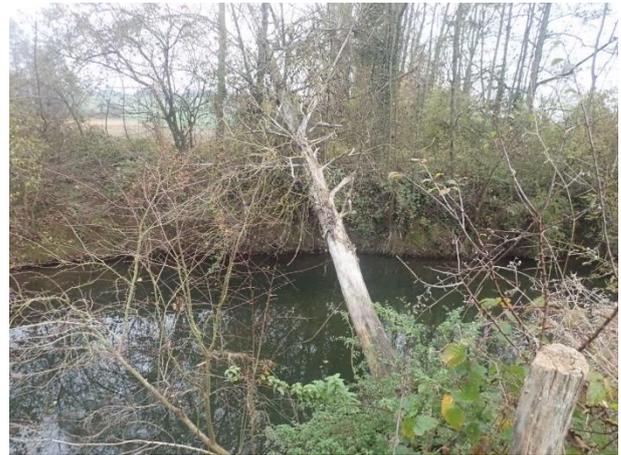
On note sur ce tronçon la présence d'un arbre en travers du lit.

*Arbre en travers du lit et ripisylve caractéristique de ce tronçon (Aulnes)*

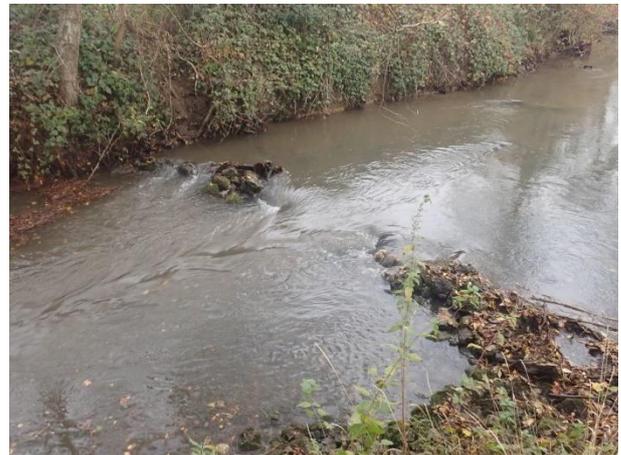
Un seuil en amont de l'étang de Domard n'est pas problématique pour la continuité écologique.

*Seuil identifié en amont de l'étang proche de Domard (non problématique)*

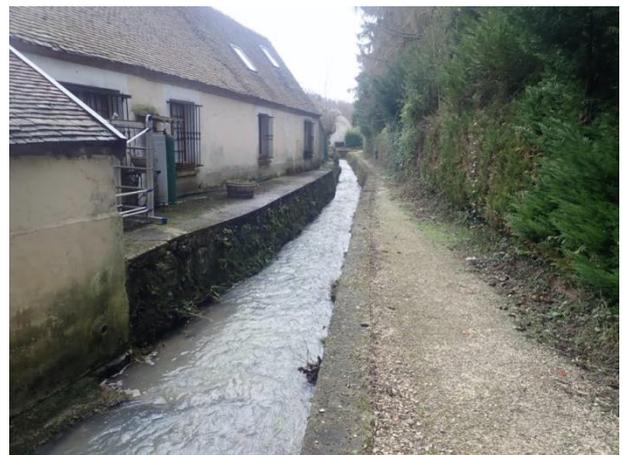
Elles sont artificielles en murs bétons au niveau de la traversée de Thoult-Trosnay.

*Les berges du ru de la Bourgogne à Thoult Trosnay*

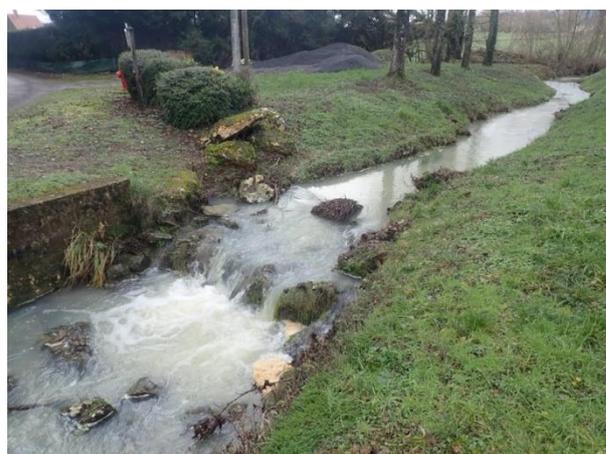
Le seuil de Thoult-Trosnay est un ouvrage présent au niveau du pont de la rue de l'église (OHBO26). Il gêne la continuité écologique en basses eaux en raison de la hauteur de chute.

*Seuil au niveau de Thoult Trosnay*

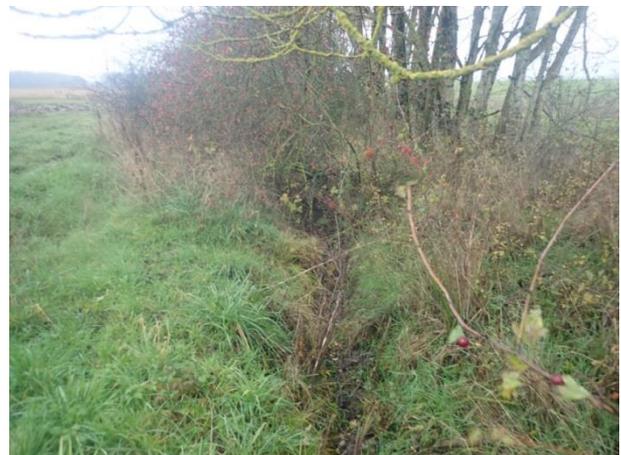
Elles sont embroussaillées en aval du bois de Trosnay.

*Les berges du ru du Bois de Trosnay*

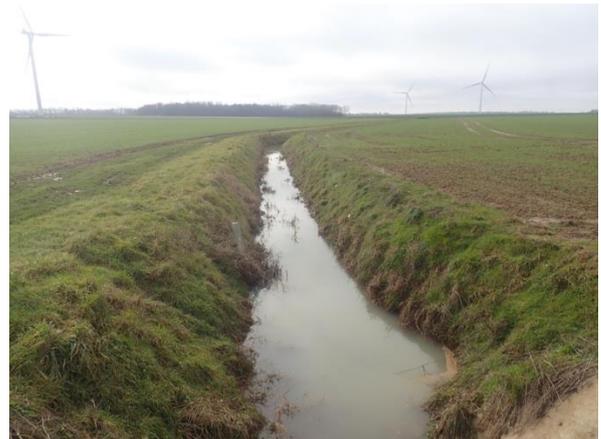
La hauteur des berges est de 2 m. Les berges sont abruptes et très uniformes sur le fossé.

*Les berges du ru Saint martin à Soigny*

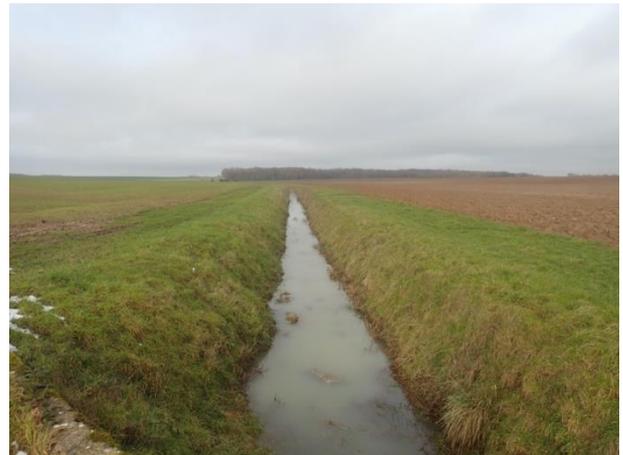
La ripisylve est absente sur tout le tronçon.

*La ripisylve du ru Saint Martin à Soigny*

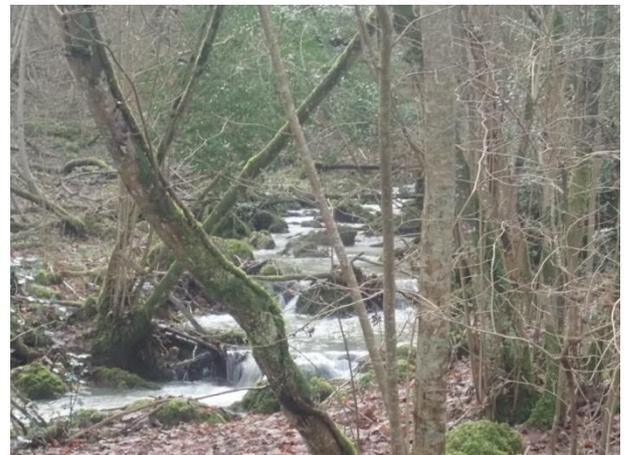
De nombreux embâcles sont présents dans la traversée du bois de la maison Blanche sans pour autant porter atteinte aux écoulements.

*Le ru de Saint Martin en amont de Boissy le Repos*

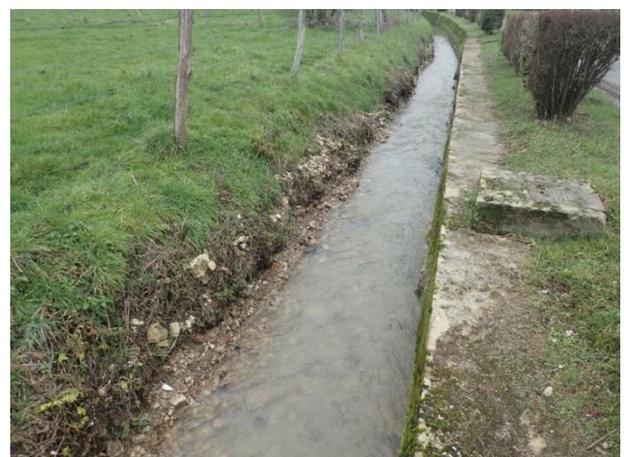
Les berges sont uniformes. Au niveau de Boissy le Repos, elles sont artificielles en murs et pierres en amont du pont de la D43. Elles sont bétonnées sur toute la partie aval de Boissy le Repos jusqu'à la confluence avec le Petit Morin. Ces protections sont en mauvais état et génèrent des érosions.

*Berges du ru Saint Martin en aval de Boissy le Repos*

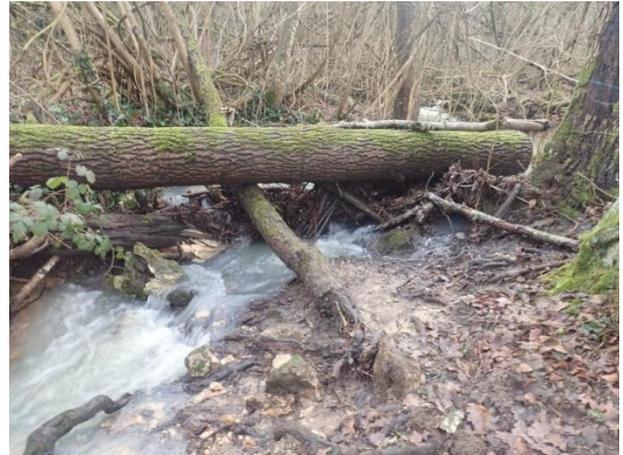
La ripisylve est continue sur la majorité du linéaire du tronçon représentée par un boisement mixte, excepté en aval de Boissy le Repos où elle est absente le long de la route.

Elle est globalement en bon état.

*Ripisylve du ru Saint Martin en amont de Boissy le Repos*

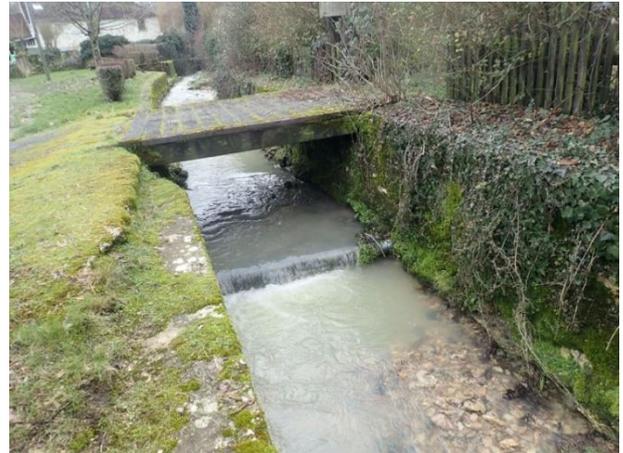
Deux seuils de faible hauteur de chute situés dans la traversée de Boissy le Repos ne présentent pas de gêne pour la continuité écologique.

*Conduite en travers à Boissy le Repos*

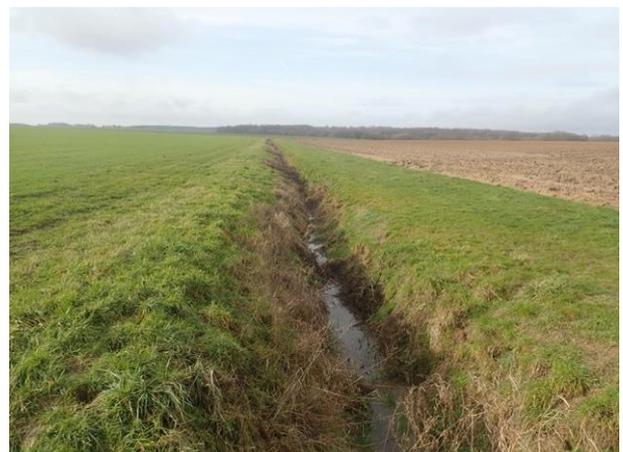
Un fossé rejoint le cours d'eau en rive droite au niveau du fond de Merisier la Vesse.

Il s'agit de parcelles agricoles drainées.

*Fossé affluent fond de Merisier la Vesse*

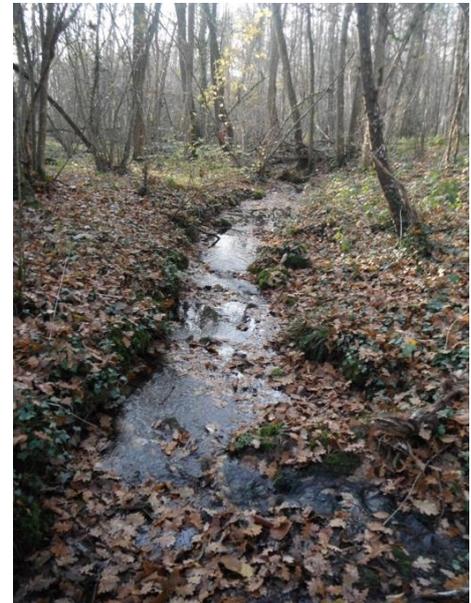
Quelques embâcles sont présents dans la zone boisée qui n'est pas en eau.

*Lit mineur du cours d'eau sur sa partie en eau*

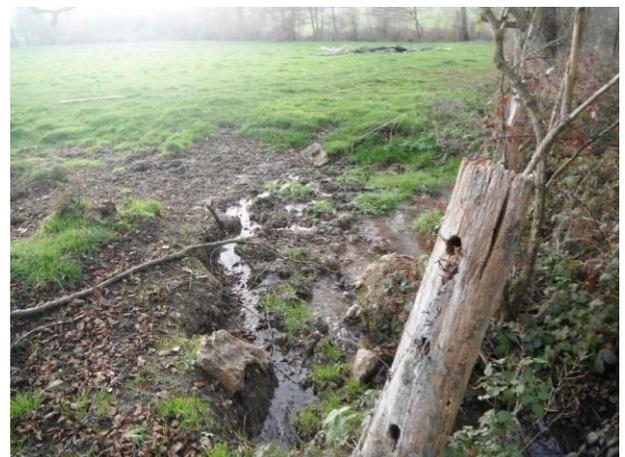
Un abreuvoir non aménagé est présent en amont immédiat de la confluence avec le Petit Morin. Les berges sont piétinées à ce niveau.

*Abreuvoir non aménagé, au niveau aval du tronçon*

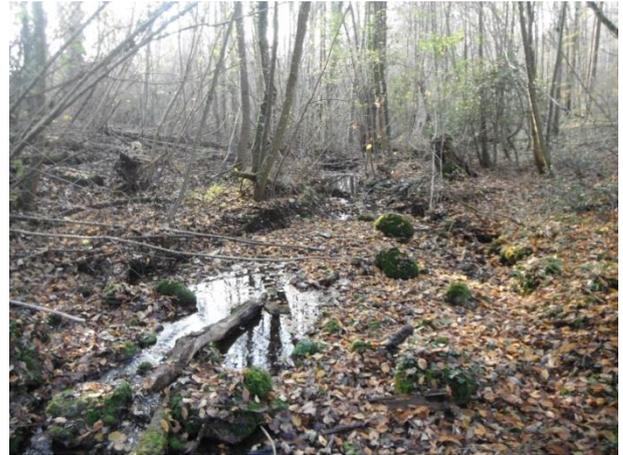
Le cours d'eau est embroussaillé sur sa partie amont.

*La ripisylve du cours d'eau en zone boisée*

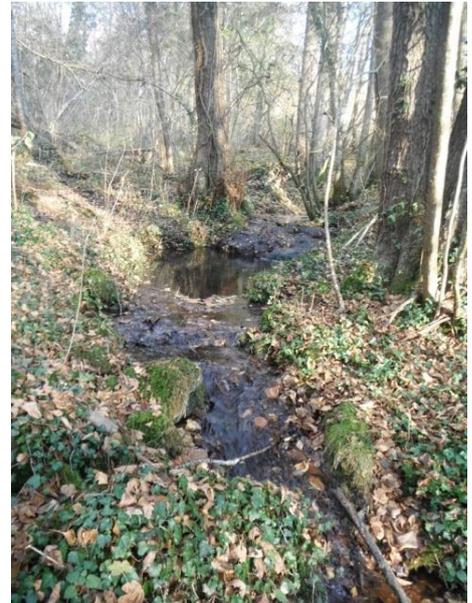
Plusieurs seuils naturels sont présents sur le ruisseau d'une hauteur de 0,1 à 0,3 m.

La contrainte principale pour la continuité est liée à l'assec du cours d'eau sur les  $\frac{3}{4}$  du linéaire.

*Zone de seuils naturels à l'aval du cours d'eau*

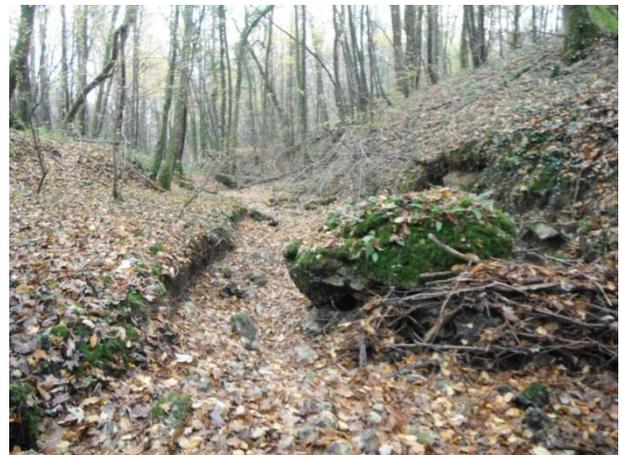
Plusieurs embâcles sont présents dans la traversée du boisement.

*Lit à sec dans la traversée du boisement*

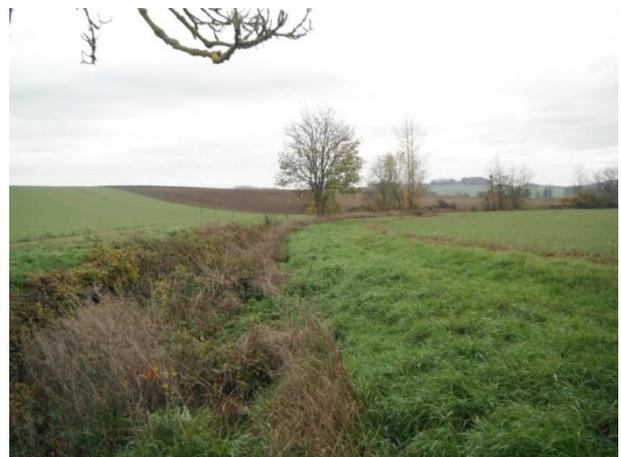
L'embroussaillage est important sur les berges sur la majorité du tronçon.

*Berges embroussaillées en amont du sentier de Courtehay*

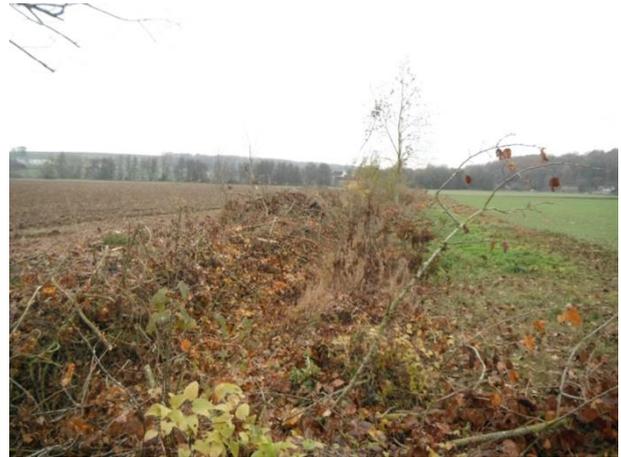
En arrivant à Courtehay, la ripisylve fait l'objet d'une coupe à blanc récente, des arbres et des branches sont tombés dans le ruisseau.

*Coupe à blanc de la ripisylve en amont de la confluence*

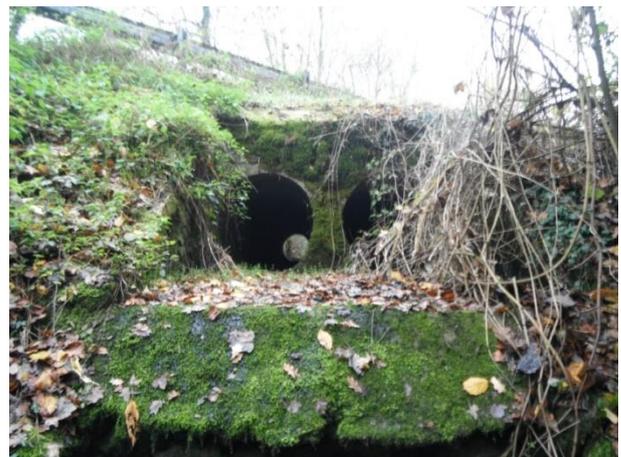
Un passage busé est potentiellement problématique sur le tronçon, au niveau de la rue de Courmont (OHBC35) en raison de la hauteur de chute importante de 1,2 m.

*Passage busé problématique au niveau de la rue de Courmont.*

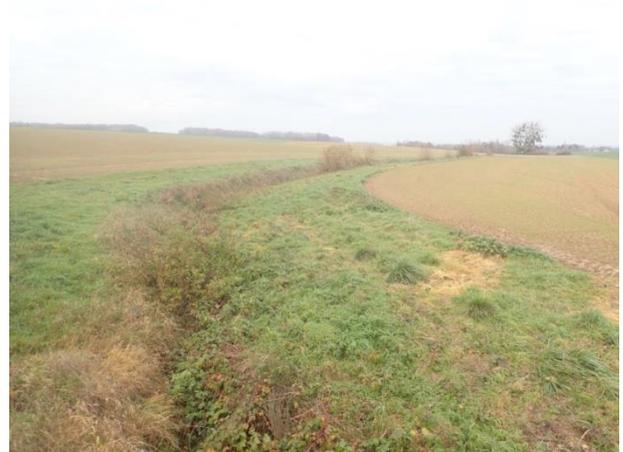
Le lit est envahi de ronces.

*Le ru du Luart en aval de la RD215*

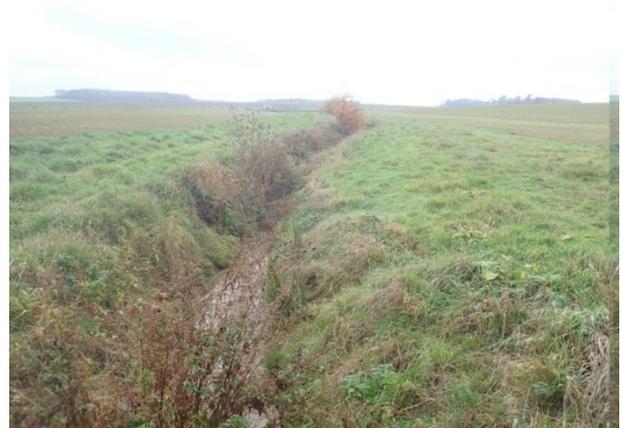
La hauteur des berges varie de 1,5 à 2 m environ. Les berges sont très uniformes. Elles sont abruptes et envahies de ronces.

*Les berges du ru du Luart en aval de la RD215*

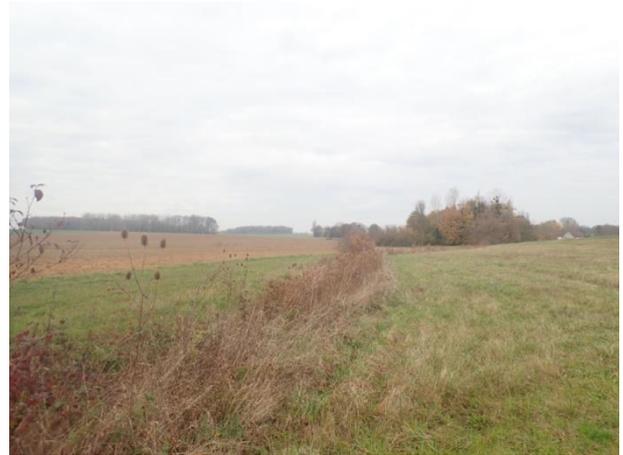
La ripisylve est absente sur la majorité du linéaire du tronçon.

*La ripisylve du ru du Luart*

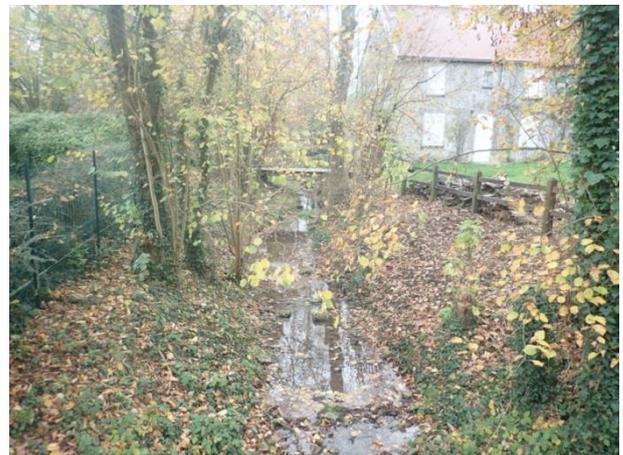
Quelques embâcles sont présents en aval du lavoir de Coucermont mais ne sont pas problématiques pour les écoulements.

*Le ru du Luart à Coucermont*

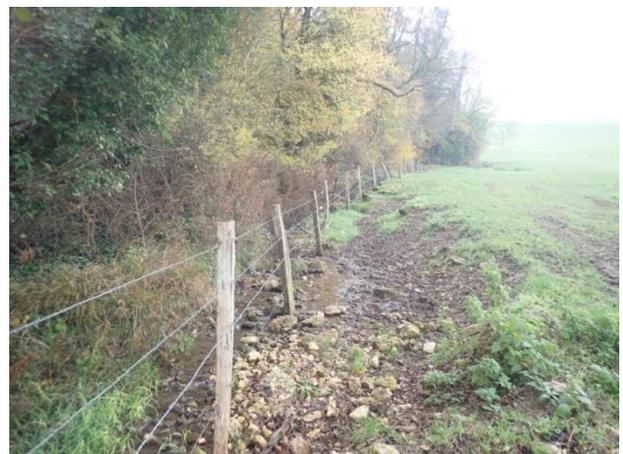
En amont du pont de la D20, la berge en rive gauche est piétinée en l'absence d'abreuvoirs aménagés.

*Les berges du ru du Luart en amont de la D20*

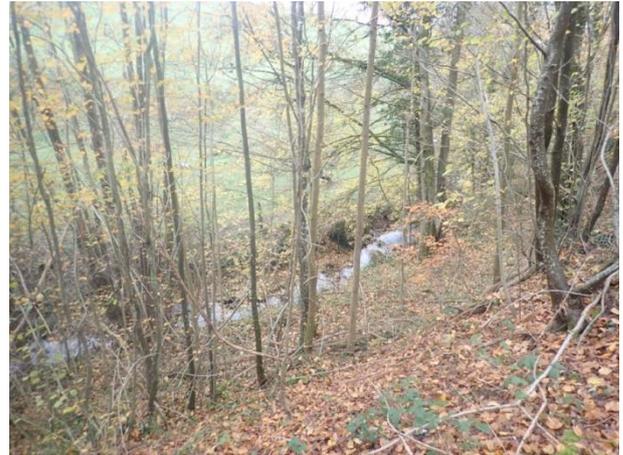
La ripisylve est en bon état globalement.

*La ripisylve du ru du Luart dans la partie de gorges*

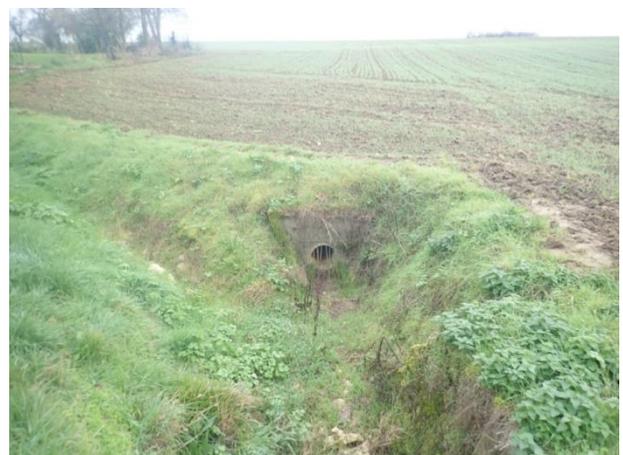
Il n'y a pas d'annexes hydrauliques sur le tronçon. Les parcelles en rive droite au niveau de Coucermont ont été drainées.

*Parcelles drainées à Coucermont*

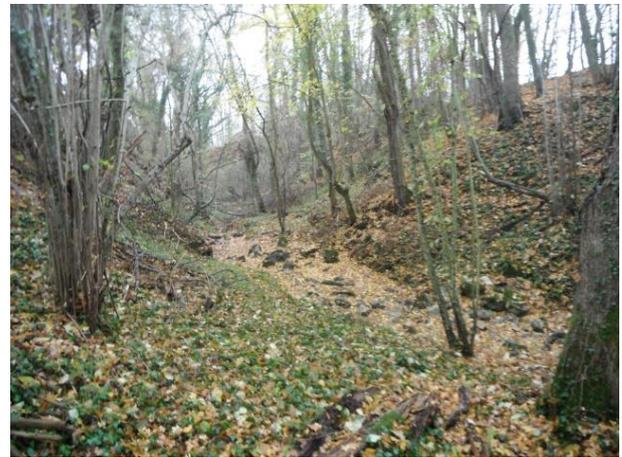
Un embâcle est localisé au niveau de la Marauderie.

*Lit mineur du Ru Batard (à sec dans la zone boisée en aval)*

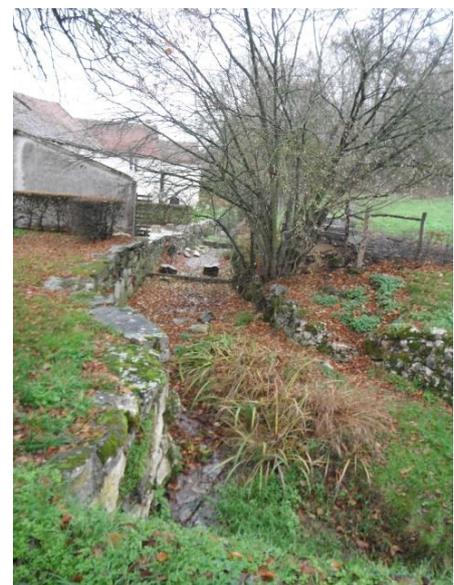
Deux abreuvoirs non aménagés sont présents sur le tronçon. Les berges sont piétinées à ce niveau entraînant une sédimentation des substrats. Ces deux abreuvoirs sont localisés au niveau de « Le Bois Toulotte », en amont du tronçon.

*Berge artificielle du ru Batard, au niveau de Rognon*

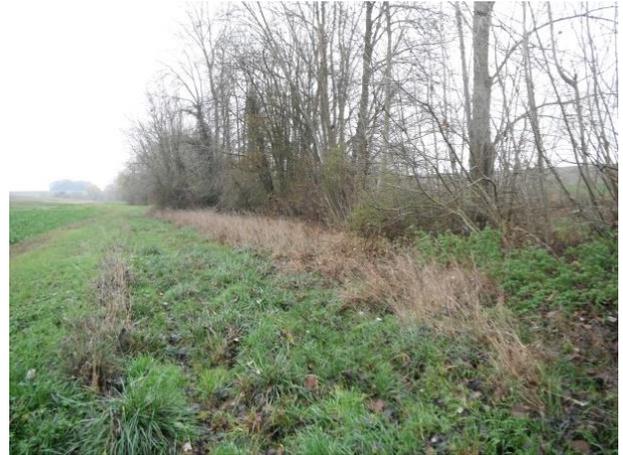
Elle est constituée d'alignements d'aulnes, d'aubépines, de chênes et d'érables. En amont du tronçon, les ronciers sont envahissants.

La ripisylve montre localement un déficit d'entretien.

*Ripisylve en amont du tronçon, à l'Est de la Marauderie*

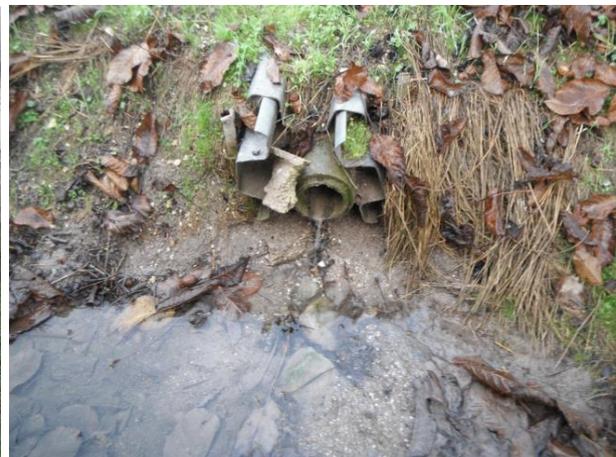
Quelques rejets d'eaux usées rejoignent le cours d'eau, provenant des habitations entre la rue du Pont et la rue d'Aulnay.

*Une buse de rejet d'eau*

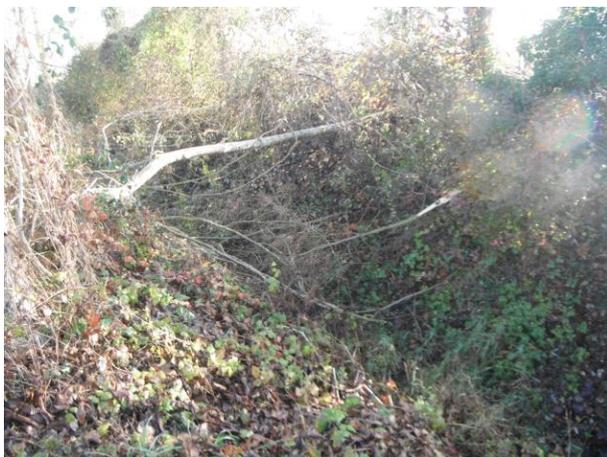
Des embâcles sont présents au niveau du Marais des Inglas.

*Embâcle au Marais des Inglas*

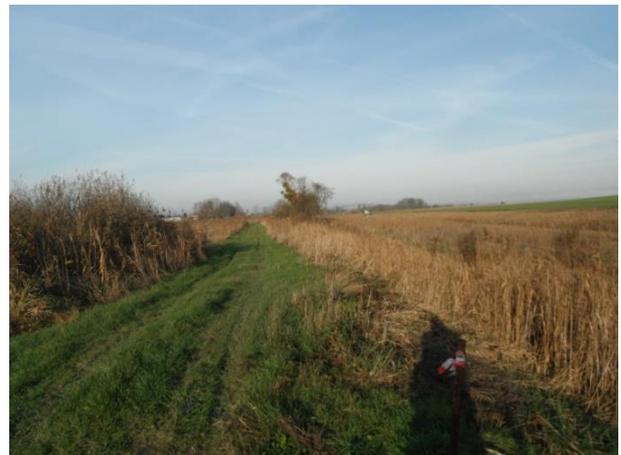
La ripisylve montre localement un déficit d'entretien sur la partie amont.

*Vue du cours d'eau au niveau nord du Marais de Vert*

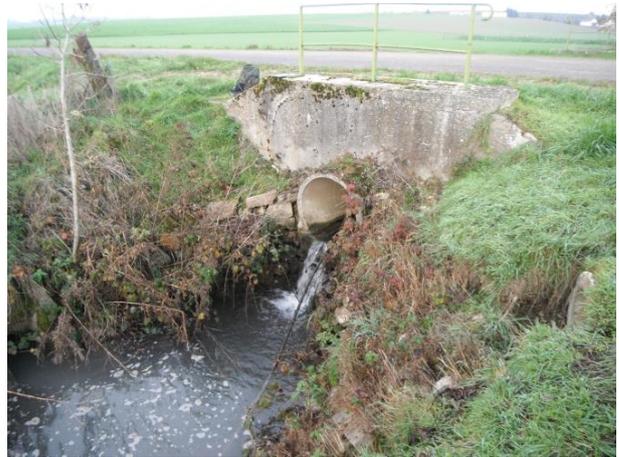
- Le passage busé de la D37 au moulin Macquart (OHCU15). Il a un diamètre de 80 cm présentant une hauteur de chute de 0,6 m avec une lame d'eau faible d'environ 5 cm sur un linéaire de 13 m environ.

*Passage busé de la D37 au niveau de Moulin Macquart*

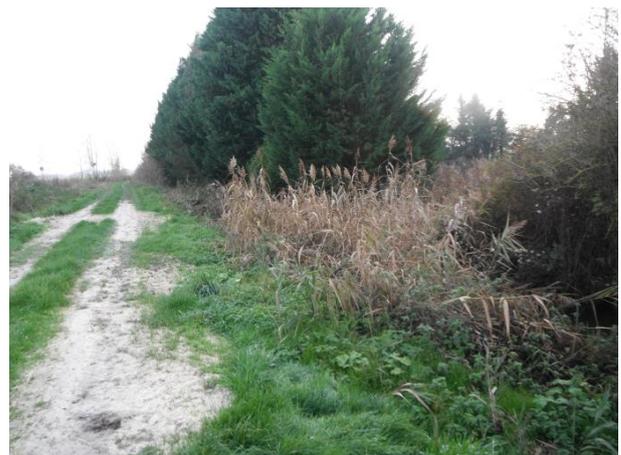
Sur le reste du tronçon, la hauteur des berges varie entre 1,5 et 2,5 m. Elles sont relativement verticales pour cette seconde partie du tronçon.

*Berges entre Joches et Coizard-Joches*

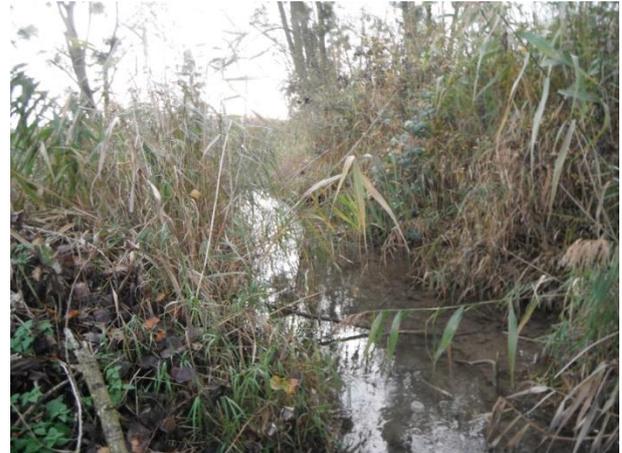
La ripisylve montre localement un déficit d'entretien.

*Ruisseau de Cubersault sur la partie amont du tronçon*

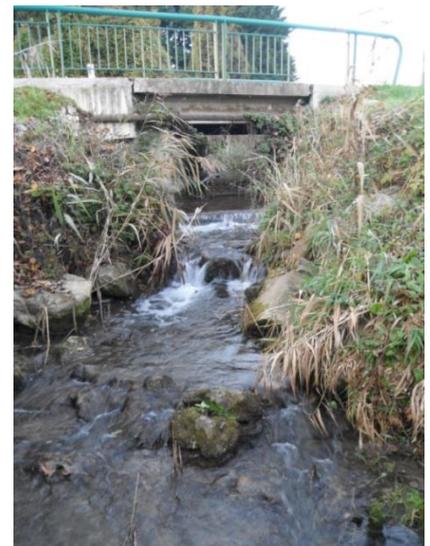
- Le seuil du pont de la D43 à Coizard-Joches (OHC17). La configuration des chutes successives permet le passage des poissons avec un certain retard.

*Seuil de pont de la D43 entre Joches et Coizard-Joches*

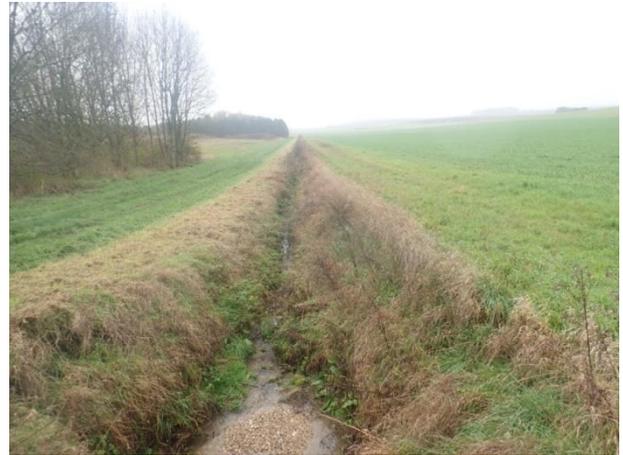
En aval, le lit a été curé altérant la qualité des habitats aquatiques et des dépôts sont visibles sur les berges.

*Le ru en aval d'Etoges*

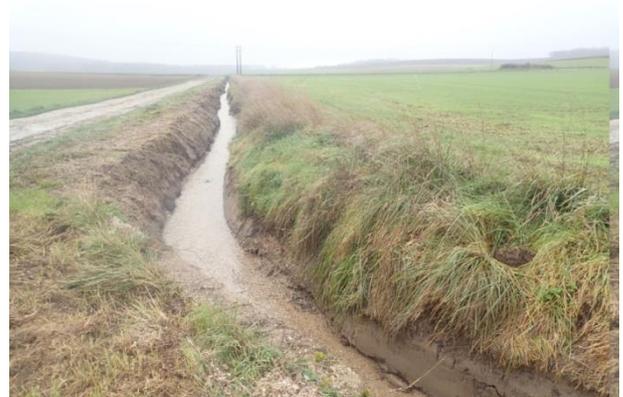
Elles sont embroussaillées en aval de la station d'épuration.

*Les berges en aval des Grands Prés*

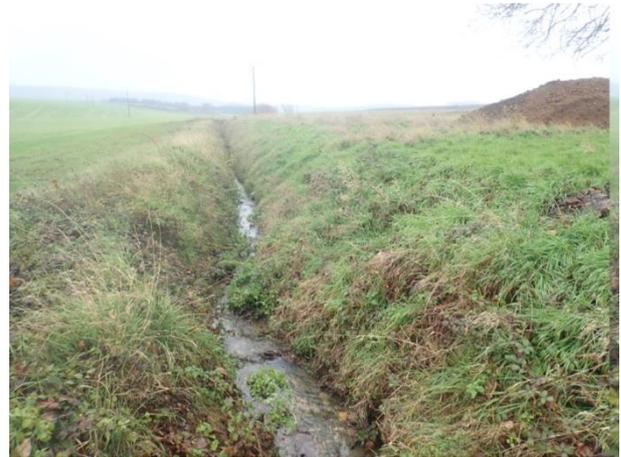
La ripisylve est absente sur tout le tronçon.

*Absence de ripisylve en aval d'Etoges*

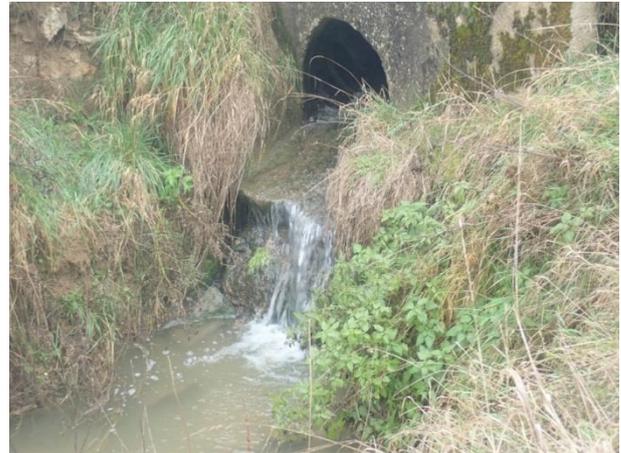
Le passage busé des Grands Prés (OHCU16) altère la continuité écologique. Il a une buse de 60 cm de diamètre et 4 m de longueur avec une hauteur de chute de 0.7 m.

*Passage busé des Grands prés*

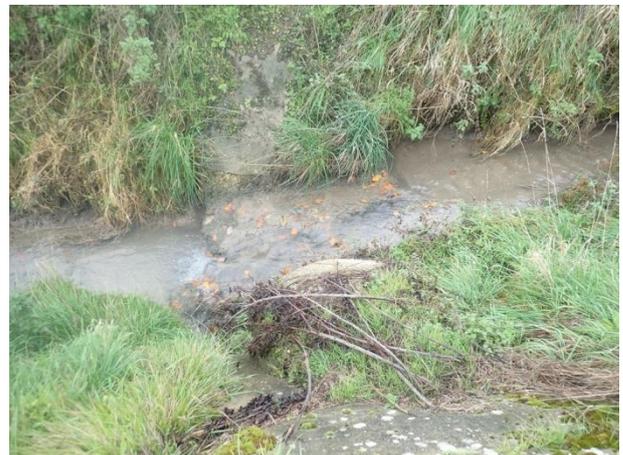
Le lit est envahi de phragmites au niveau de la confluence.

*Incision du lit en aval de Congy*

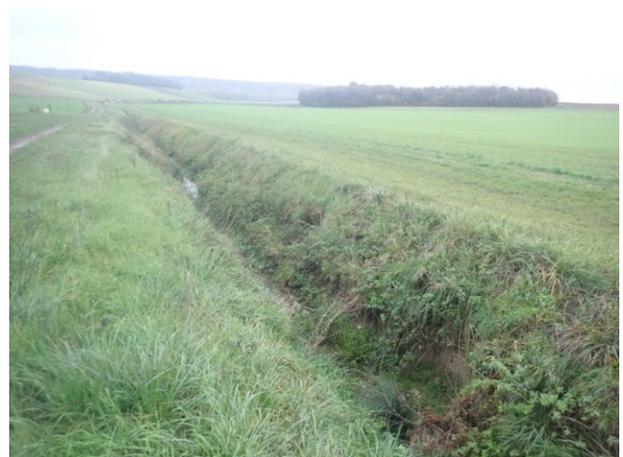
La hauteur des berges varie de 1,5 à 2,5 m. Les berges sont abruptes et très uniformes sur le ruisseau présentant des traces d'érosions liées à l'incision du lit.

*Berges uniformes en aval de Congy*

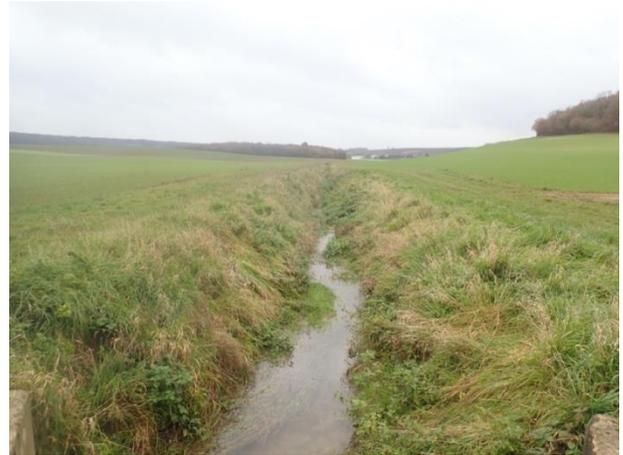
La ripisylve est absente sur tout le tronçon.

*Absence de ripisylve aux Grands prés*
