## **SYNDICAT DU BASSIN VERSANT DU PETIT MORIN AMONT**

# **ÉTUDE GLOBALE PREALABLE A LA DEFINITION DU PROGRAMME PLURIANNUEL DE RESTAURATION ET D'ENTRETIEN DU PETIT MORIN AMONT ET SES AFFLUENTS**

### **Rapport de phase 1 Etat des lieux et diagnostic**

E201020  
Mars 2021

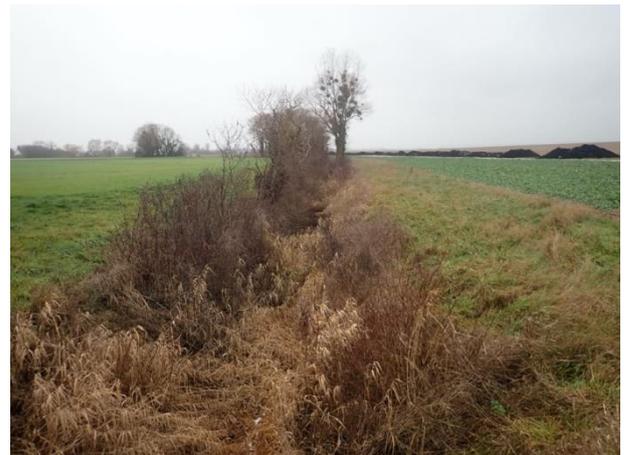
Le lit est envahi par les phragmites sur toute sa portion en eau.

*Fossé envahi de phragmites au niveau de Boissy le Grand*

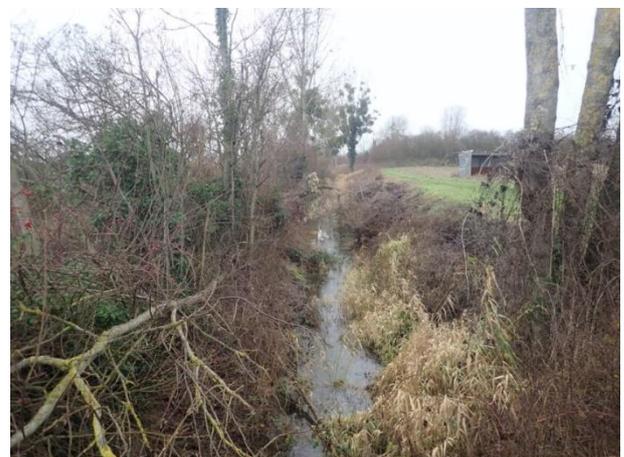
La hauteur des berges varie de 0,5 m à 2 m. Elles sont abruptes et très uniformes. Elles sont embroussaillées au niveau de Boissy le Grand et de Bannes.

Elles sont envahies de phragmites.

*Les berges du canal en aval de Boissy-le-Grand*

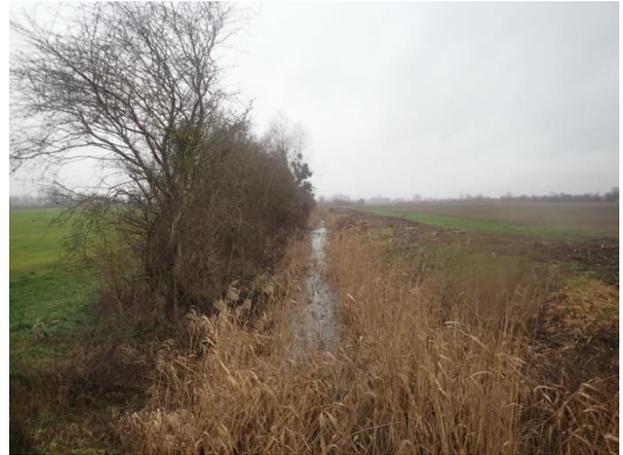
*Lit envahi de phragmites*

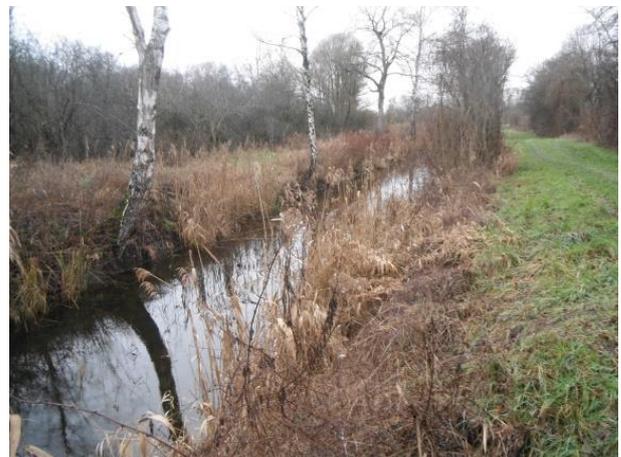
Les habitats aquatiques ne sont pas diversifiés, le cours est canalisé.

*Lit mineur, au niveau de « Près Bornes »*

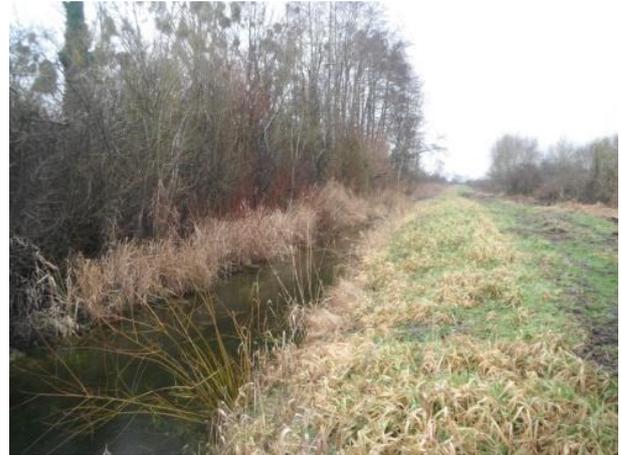
*Ripisylve absente en rive droite*

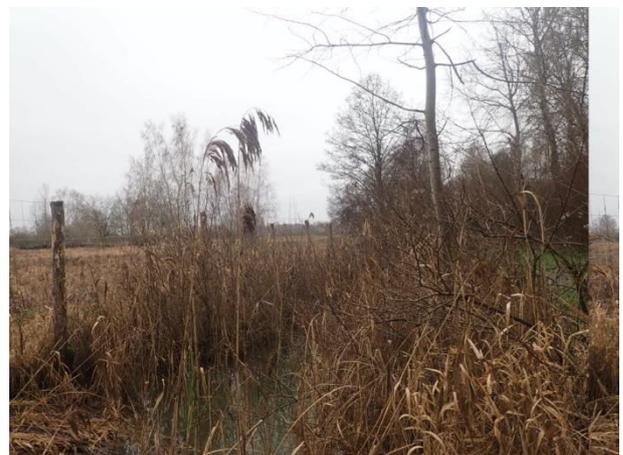
Des phragmites sont présents le long des berges.

*Berges envahies de phragmites*

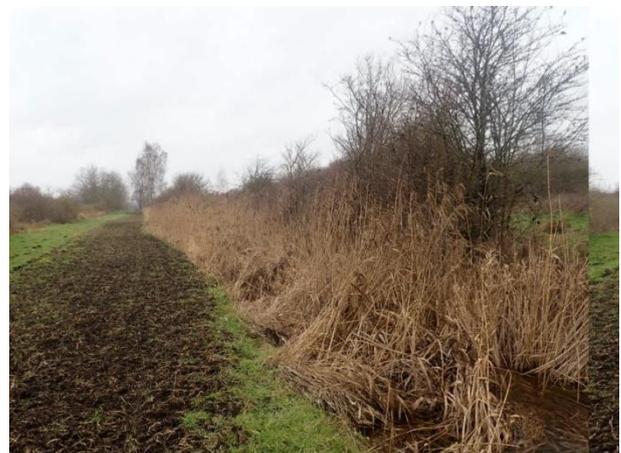
Les berges sont envahies de phragmites.

*Berges au niveau de la Pointe des Voeux*

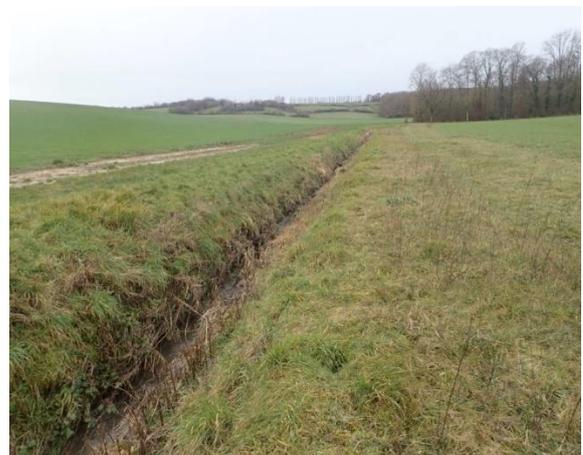
Le lit est envahi par les phragmites en amont du pont de la D44.

*Le ru des Moulins à la Garenne*

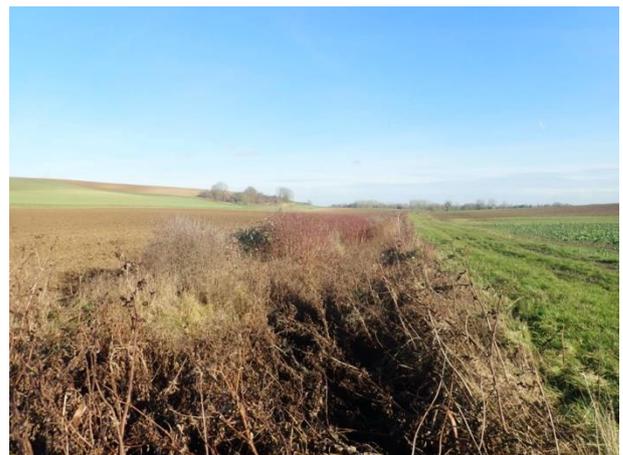
La hauteur des berges varie de 0,5 m à près de 2 m. Elles sont verticales.

Elles ne présentent pas de diversité d'habitats.

*Les berges du ru des Moulins*

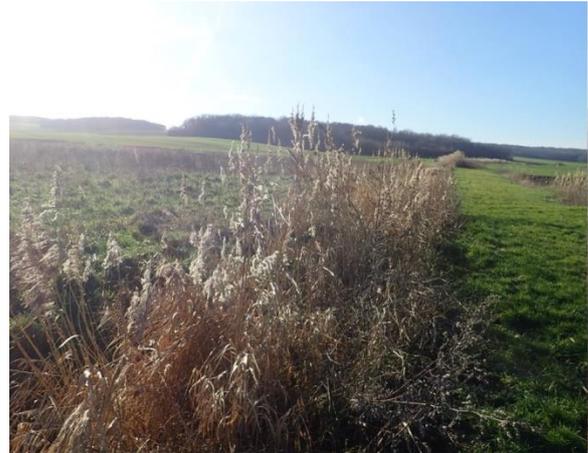
La ripisylve est absente sur la majorité du linéaire du tronçon au niveau des parcelles cultivées.

*Lit envahi de phragmites*

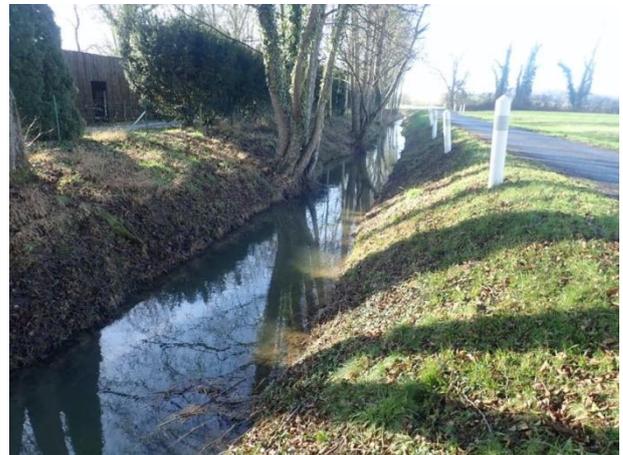
Le lit est envahi par les phragmites en amont du pont d'Oyes.

Les habitats aquatiques ne sont pas diversifiés et le cours d'eau reste très monotone.

*Le lit du ru à Saint Gond*

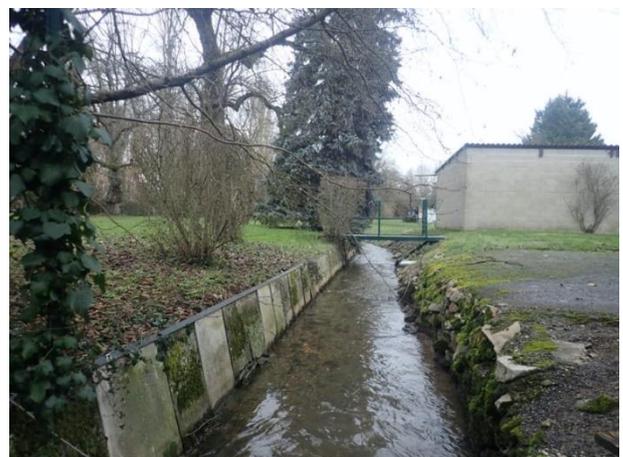
Les berges sont embroussaillées entre le pont de la D44 et le pont d'Oyes.

*Berges artificielles à Oyes*

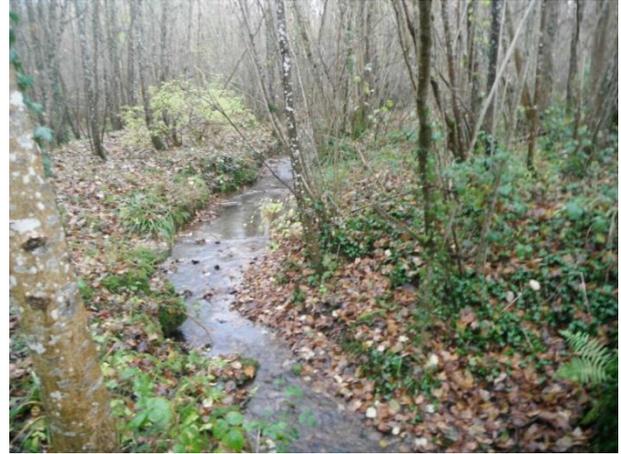
Les berges sont généralement embroussaillées en bordure de prairies pâturées.

Des abreuvoirs sont présents en amont du Moulin générant du piétinement.

*Ru de Maurupt en amont de l'Abbaye Notre-Dame de Vive-Fontaine*

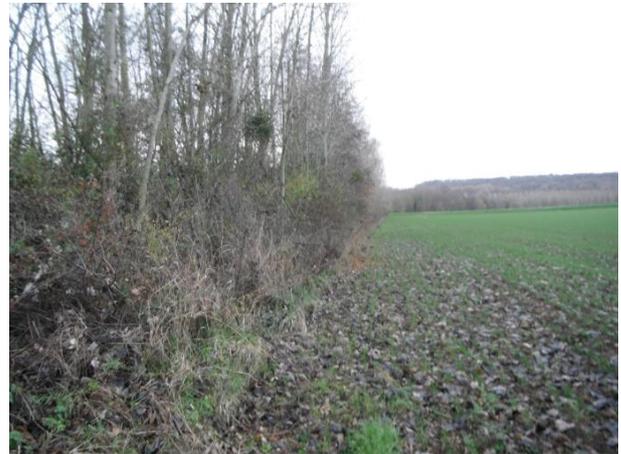
La ripisylve est globalement en bon état.

*Ripisylve en aval du tronçon, à l'Est de Talus-Sain-Prix*

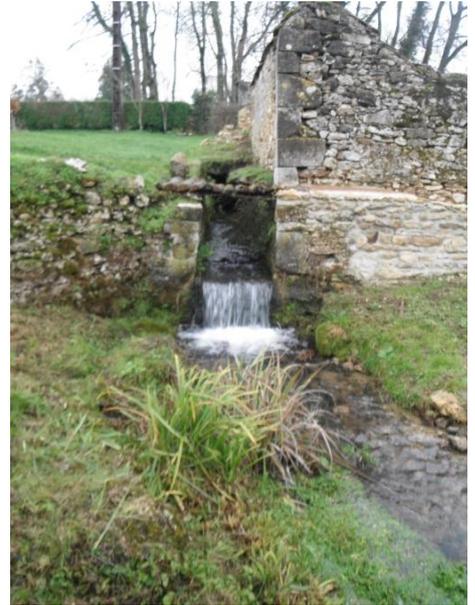
Des seuils naturels sont présents sur la partie amont du cours d'eau avec des chutes de 0,5 à 1 m maximum.

*Seuil au niveau de la ferme de l'Abbaye*

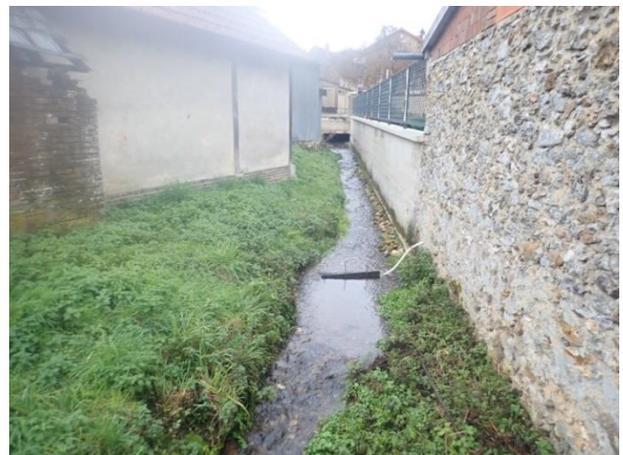
La hauteur des berges est de 1 m en moyenne. Elles sont artificielles avec des murets en pierres dans la traversée de Baye.

*Berges artificielles à Baye*

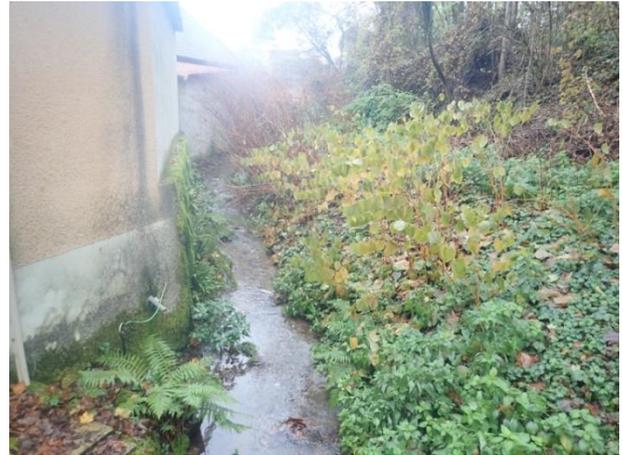
Un foyer de renouée du Japon est présent au niveau du pont de la Cote Saint Roch.

*Renouée du Japon au pont de la Cote Saint Roch*

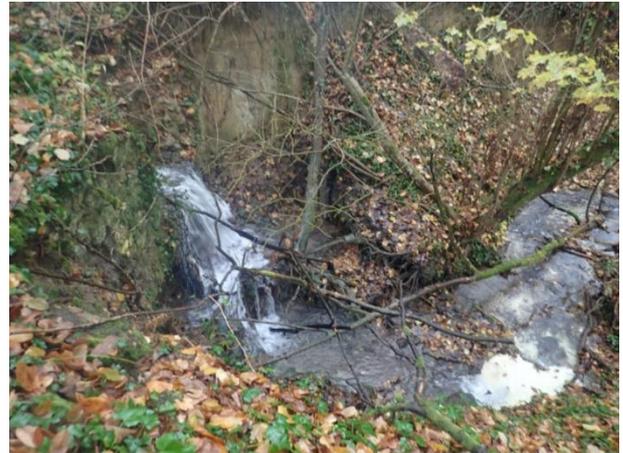
Un ouvrage majeur est présent sur le cours d'eau en amont de la station d'épuration. Il s'agit des vestiges de l'ancien moulin de Baye (OHMA20) présentant d'une hauteur de chute de plus de 5 m et une forte incision. L'ouvrage est totalement infranchissable par les poissons.

*Chute et incision au niveau de l'ancien moulin de Baye*

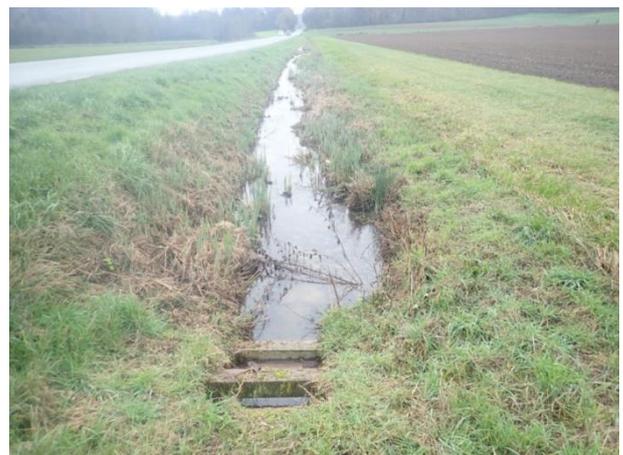
Elles sont embroussaillées sur toute la partie amont du tronçon.

*Berges du ruisseau le long de la D951*

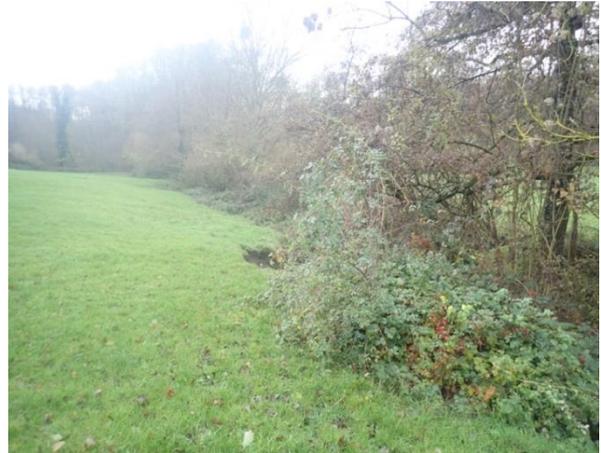
La ripisylve est continue en amont de la D95. Il s'agit d'alignements d'aulnes.

Au niveau de la D951, elle est absente.

*Berges embroussaillées et ripisylve au niveau des Converts*

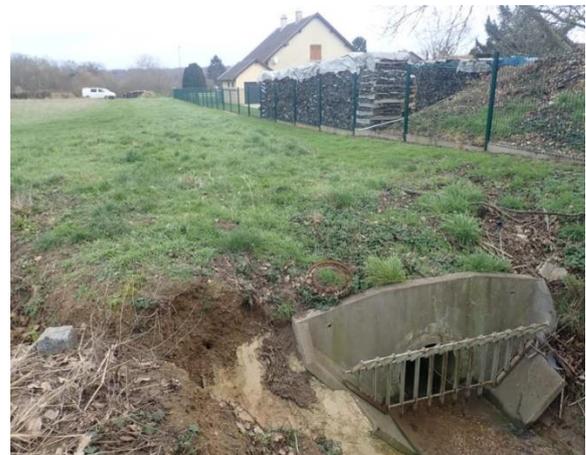
Le ruisseau est sec sur la partie amont qui est boisée. Le cours d'eau est souterrain dans la parcelle cultivée avant de ressortir au niveau de la D647. Le cours n'est aérien que sur 160 ml. Il a alors une largeur de 0,5 m. avec une lame d'eau très faible inférieure à 5 cm. Il redevient ensuite busé jusqu'à la RD44. Les substrats sont constitués d'argile essentiellement avec du sable et quelques graviers.

*Portion de cours d'eau couverte en amont de la D44*

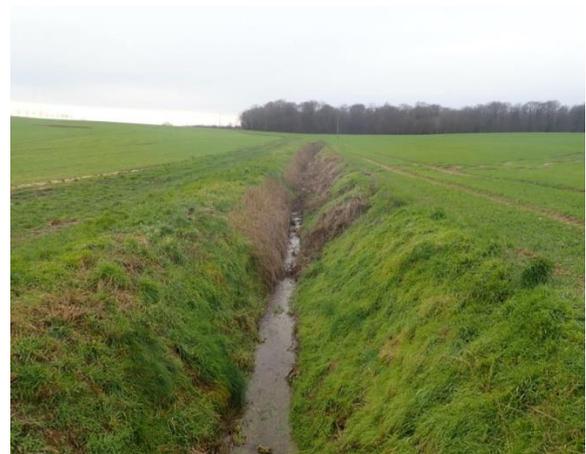
La hauteur des berges varie de 1 à 2 m environ. Les berges sont très uniformes. Elles sont abruptes.

*Berges très uniformes en amont de la D951*

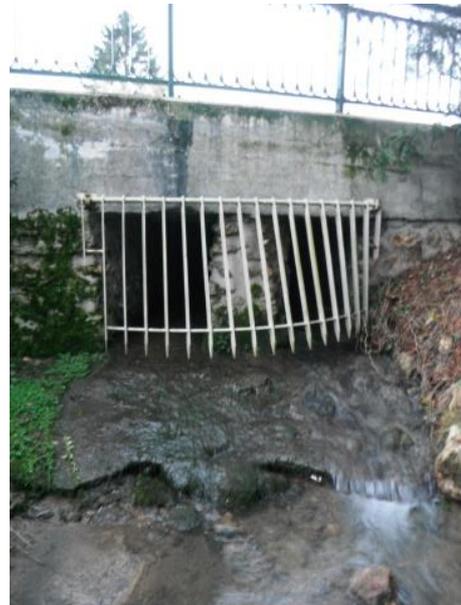
La portion de cours d'eau en souterrain (OHHO21) bloque la continuité écologique en raison du linéaire couvert et de la chute. Il n'y a aucun enjeu de continuité écologique sur cette portion de cours d'eau en raison de l'absence de diversité des habitats aquatiques et de l'absence d'intérêt piscicole compte tenu du caractère temporaire.

*Passage en souterrain (OHHO21)*

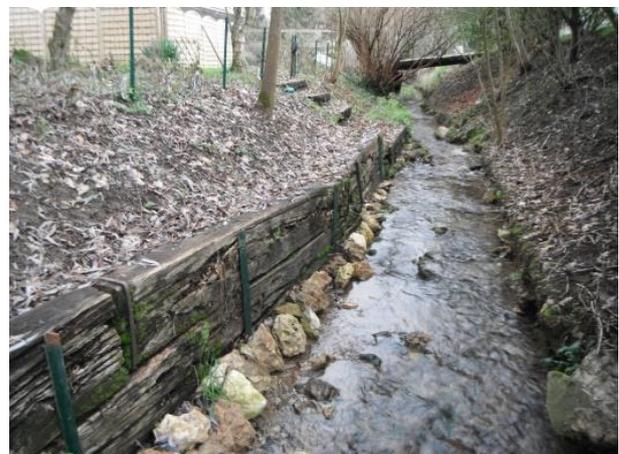
Au niveau du village de Soizy-aux-Bois, les berges sont artificialisées par des protections en pierres, en béton ou en bois.

*Protection des berges au niveau de Soizy-aux-Bois*

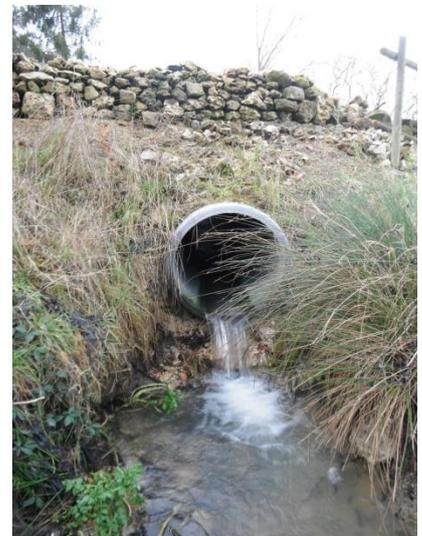
- le seuil du radier de la D951 à Soizy aux Bois d'une longueur de 2 m environ, pour une hauteur de chute totale de 0,45 m (OHHO22). La succession de chutes prend le franchissement possible mais reste difficile cependant.
- un passage busé d'une dizaine de mètres de long (OHHO23). La buse a un diamètre de 0,8 m et provoque une chute d'une hauteur de 0,35 m environ. Il y avait une lame d'eau entre 0,2 et 0,3 m dans la buse.
- un passage busé de 7-8 de mètres de long (OHHO24). La buse a un diamètre de 0,8 m environ. La hauteur de chute à la sortie de l'ouvrage est de 0,35 m. Il y avait une lame d'eau légèrement inférieur à 0,03 m dans la buse.

*Passage busé OHHO23 à Soizy-aux-Bois*

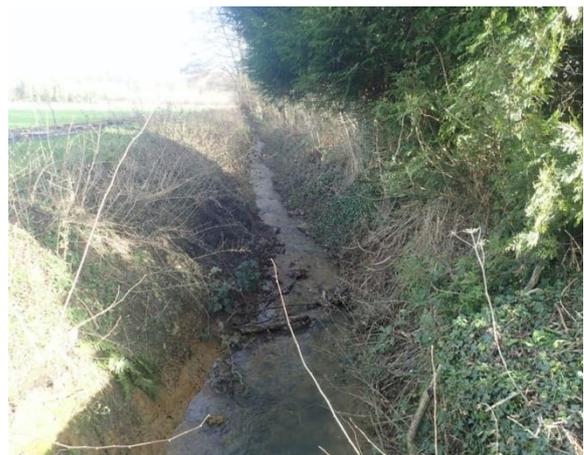
La hauteur des berges est de 2 m environ. Les berges sont très uniformes. Elles sont abruptes et ne présentent aucune diversité d'habitats.

*Berges en aval du lavoir*

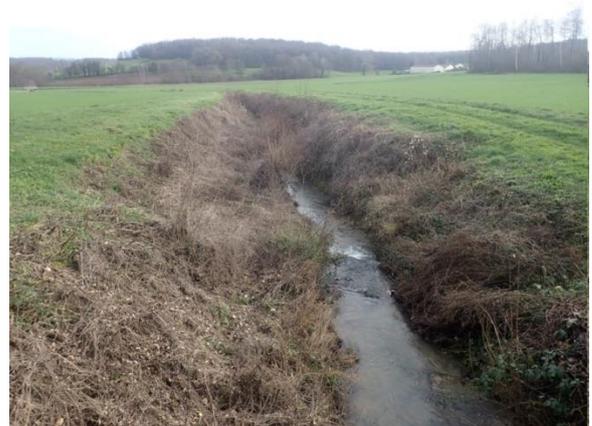
La hauteur des berges est de 2,5 m environ. Les berges sont très uniformes. Elles sont abruptes et ne présentent aucune diversité d'habitats. Elles sont embroussaillées en amont de la Grurie.

*Berges en amont de la D44*

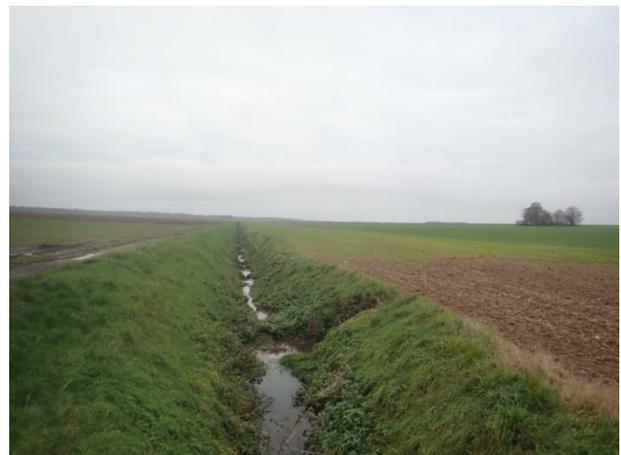
Les berges sont très uniformes, abruptes et hautes (2 m).

Elles sont embroussaillées.

*Les berges uniformes à Glatigny*

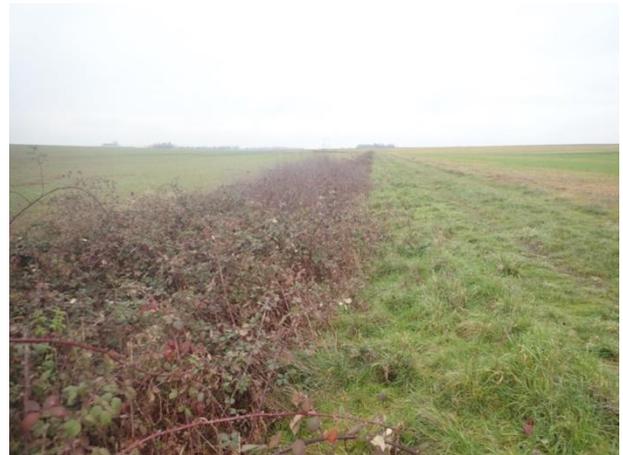
La ripisylve est absente sur le fossé.

*Absence de ripisylve et embroussaillage sur le tronçon*

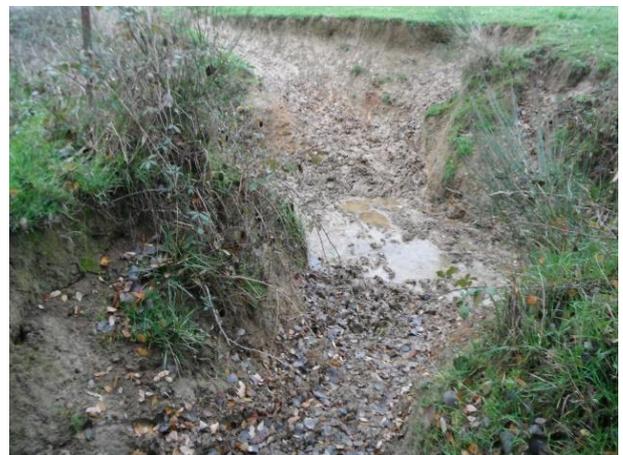
Deux gués-abreuvoirs non aménagés sont présents sur le tronçon, où les berges sont piétinées.

*Abreuvoir/gué à la ferme du Bouc aux Pierres*

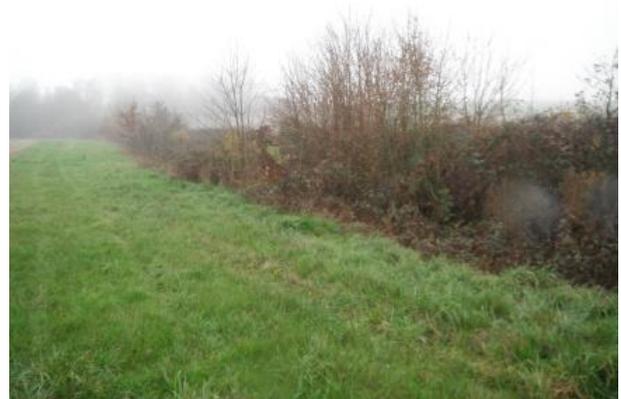
La ripisylve montre localement un déficit d'entretien (pour les parties agricoles, l'entretien est sans doute fait avec un intervalle de temps de quelques années, car la végétation présente ne forme qu'une seule strate).

*Ripisylve au niveau de la Charbonnières, au nord de Bannay*

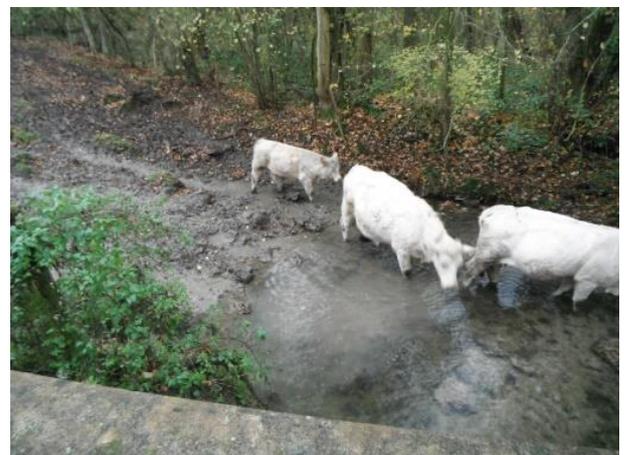
Trois gués-abreuvoirs non aménagés sont présents sur le tronçon, où les berges sont piétinées. Les animaux divaguent dans le lit accentuant la sédimentation des substrats.

*Abreuvoir/gué au niveau de « Les Renards »*

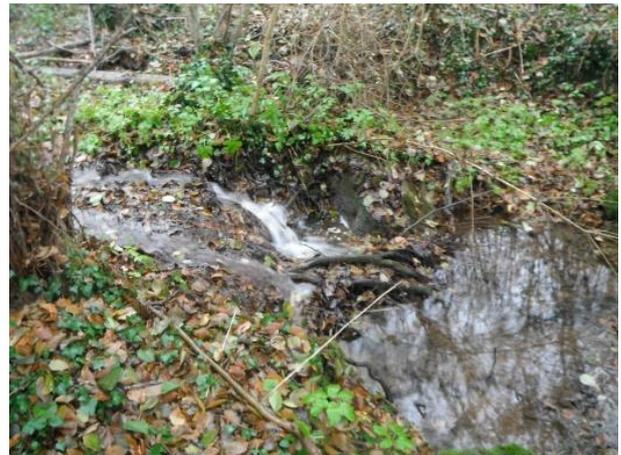
Plusieurs seuils naturels sont présents sur le tronçon, dont un ayant une hauteur de chute entre 0,5 et 0,6 m.

Les autres seuils ne sont pas problématiques car leur hauteur de chute est de 0,1 m environ.

*Seuils au niveau de « les Renards », entre Bannay et Belin*

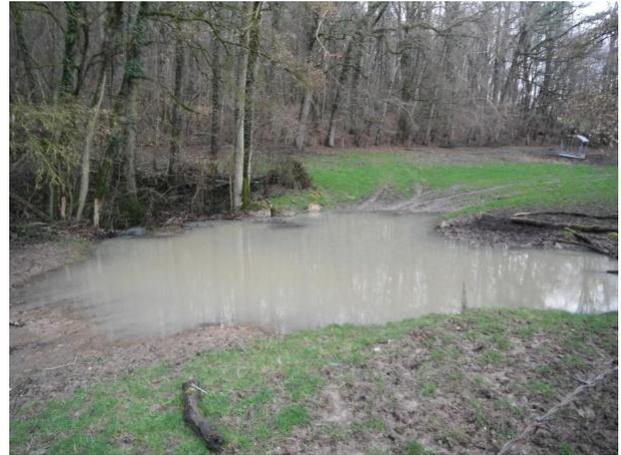
Deux gués-abreuvoirs non aménagés sont présents sur le tronçon, où les berges sont piétinées.

*Gué-Abreuvoir au sud de « les Saints Privats » et à l'Est de « la Vignotte »*

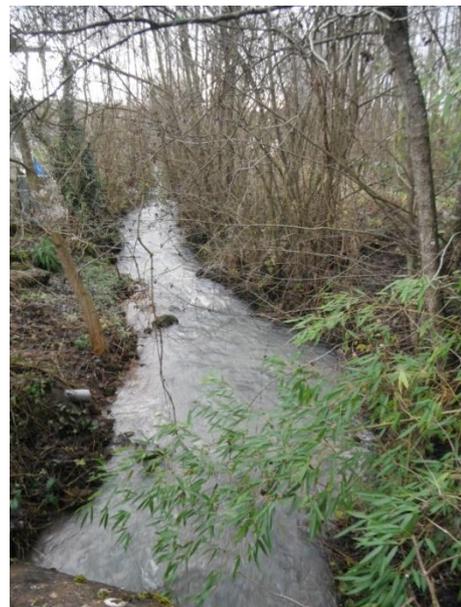
Un foyer de bambous est localisé au niveau du pont de la route de Boissy le Repos.

*Bambous au niveau du pont de la route de la Basse Vaucelle*

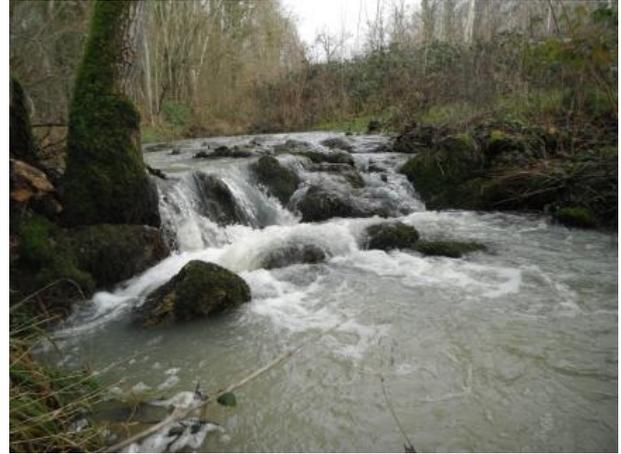
*Passage à gué OHCH28*

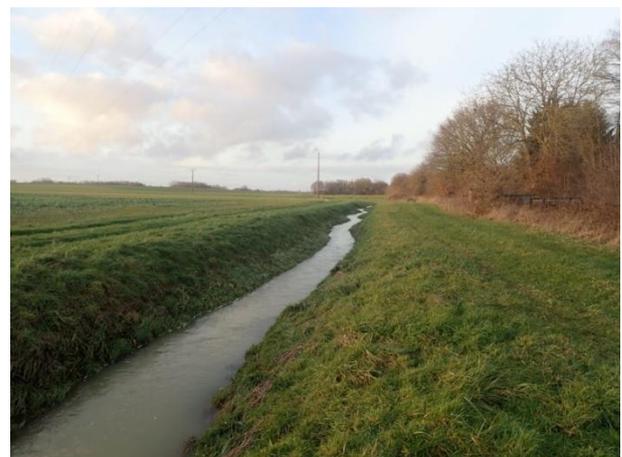
La hauteur des berges est de 1,5 m. Les berges sont très uniformes et abruptes.

*Les berges du ru des Haras à Pièce Saint Martin*

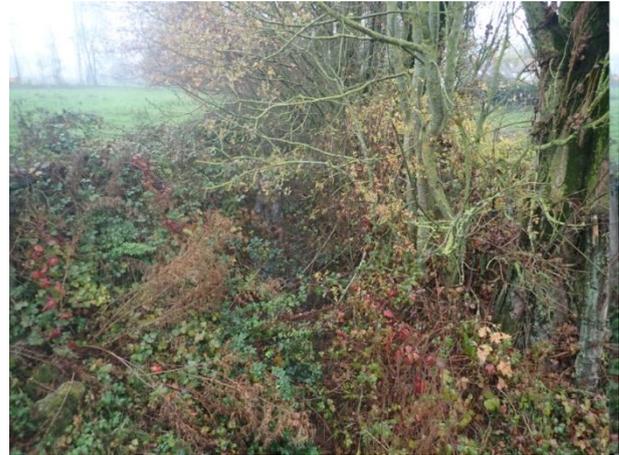
La ripisylve est absente sur la majorité du linéaire du tronçon. Elle est présente uniquement en amont de Villemoyenne avec des alignements de peupliers et un embroussaillage important des berges.

*La ripisylve du ru des Haras en amont de Villemoyenne*

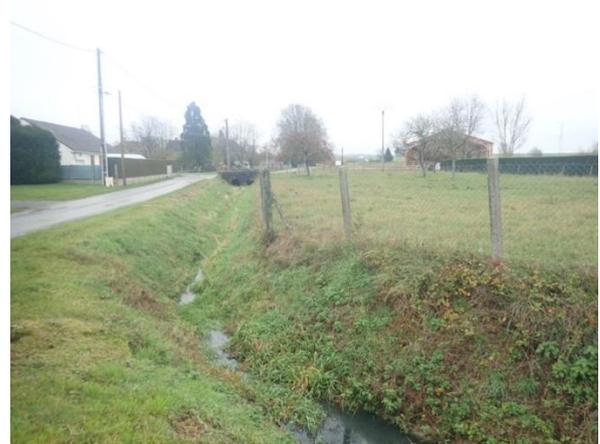
La hauteur des berges varie de 1,5 à 2 m en moyenne.

Elles sont abruptes.

*Les berges du fossé d'Egremont à Hautefeuille*

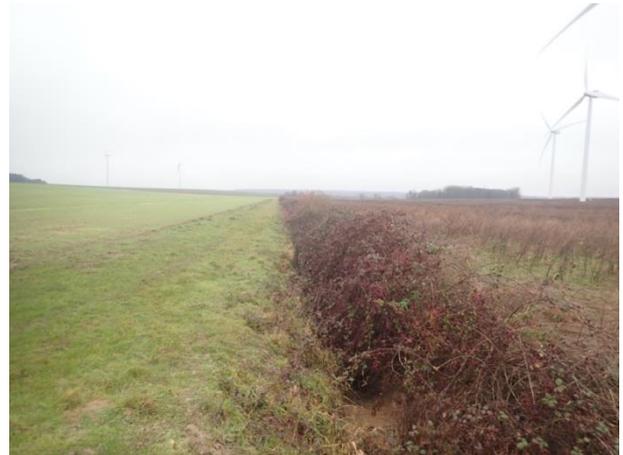
La ripisylve est absente le long des fossés.

Elles sont localement embroussaillées au niveau du Pré Charlot.

*La ripisylve du fossé d'Egremont au Pré Charlot*

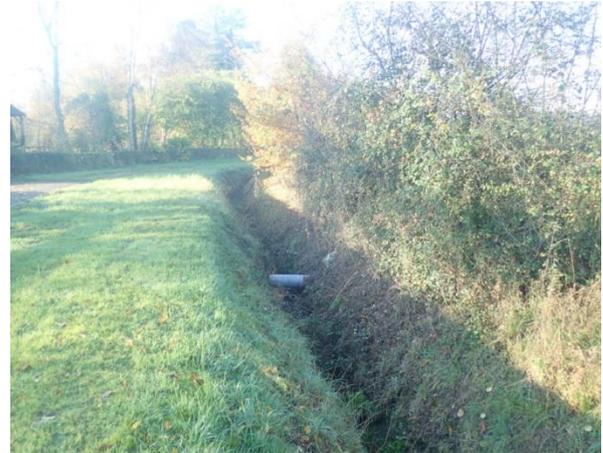
La hauteur des berges varie de 2 à 2,5 m environ. Les berges sont très uniformes. Elles sont abruptes et envahies de ronces jusqu'aux Chanots.

*Les berges du ru de Vinet à Fontaine Armée*

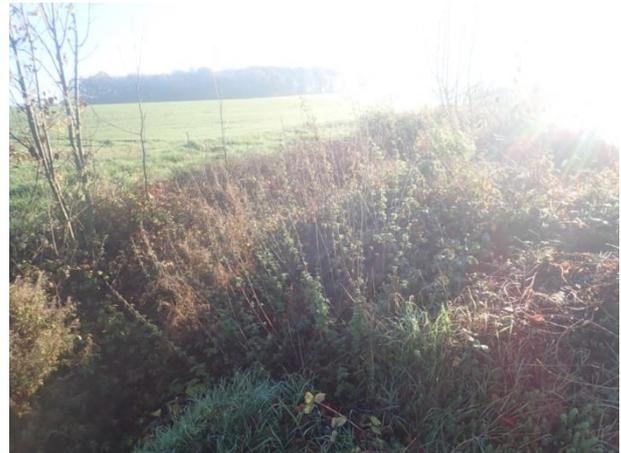
La ripisylve est dans un état moyen en raison du déficit d'entretien.

*La ripisylve du ru de Vinet en aval de Fontaine Armée*

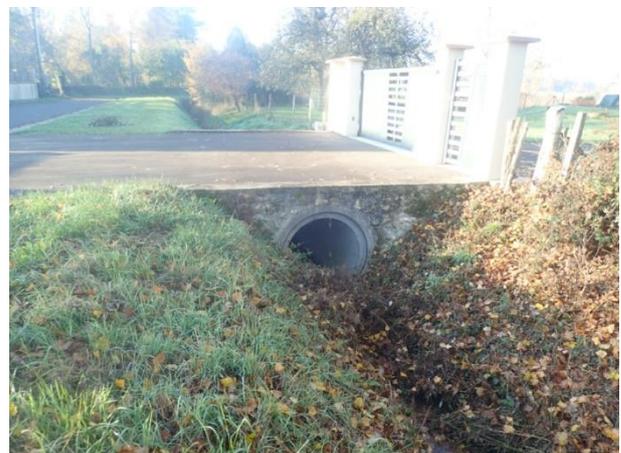
Les ouvrages présents ne perturbent pas la continuité écologique. Il s'agit de passages busés présents notamment au niveau de Fontaine Armée et servant aux accès aux propriétés.

*Passage busé à Fontaine Armée*

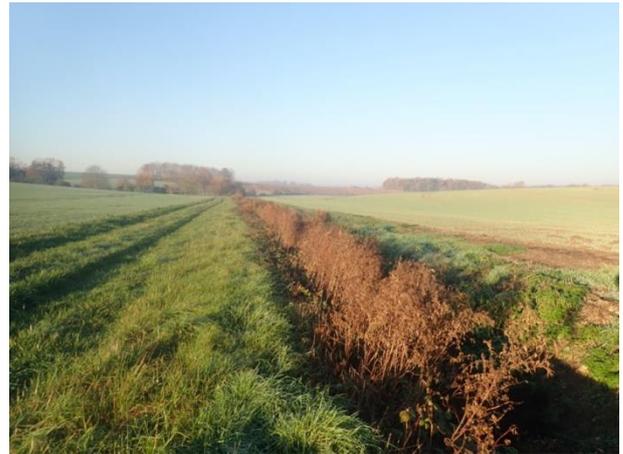
Deux passages busés limitent la continuité écologique sur le fossé (OHVI31 et OHVI32). Il n'existe cependant pas d'enjeux piscicoles sur ce fossé pénalisé par des écoulements intermittents et des habitats aquatiques non diversifiés.

*Fossé de Molincourt à Molincourt*

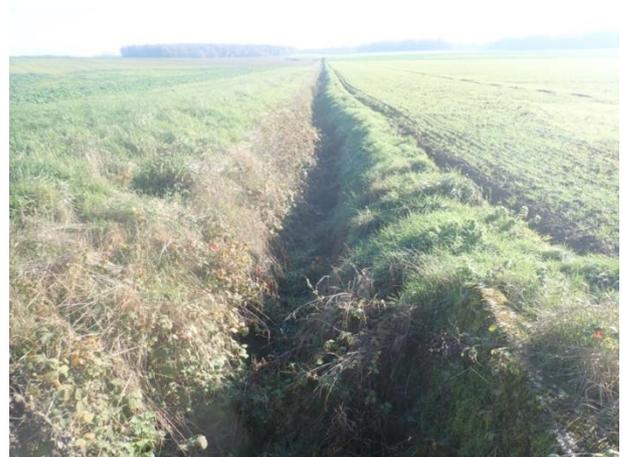
Il s'agit d'un fossé agricole sec très uniforme au niveau des parcelles cultivées, d'une largeur de 0,5 m. Les substrats sont argileux. Les berges sont hautes (2 m). La ripisylve est absente.

Une buse gêne les écoulements sans présenter d'enjeux sur ce fossé.

*Fossé de Chénézard*

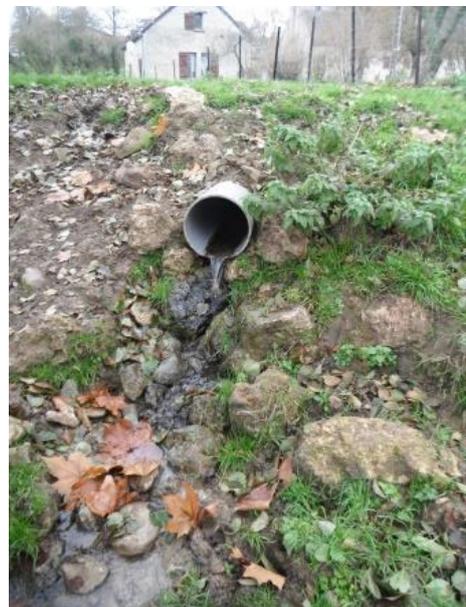
Un rejet d'eaux pluviales rejoint le cours du Vinet au niveau de Rieux.

*Rejet EP (au niveau de Rieux)*

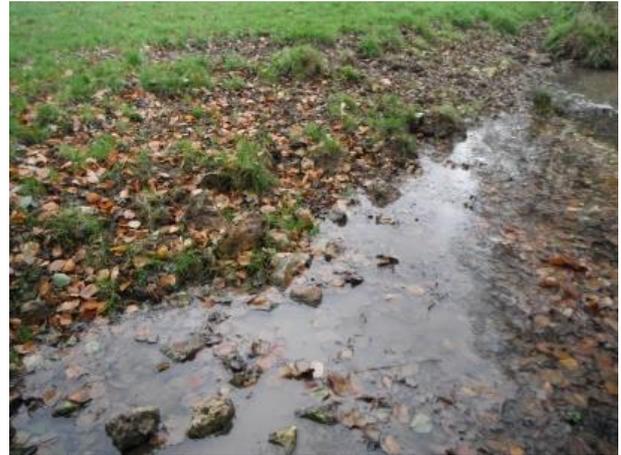
Deux abreuvoirs non aménagés sont présents au niveau de Rieux et favorisent le piétinement des berges.

*Abreuvoir non aménagé, au niveau de Rieux*

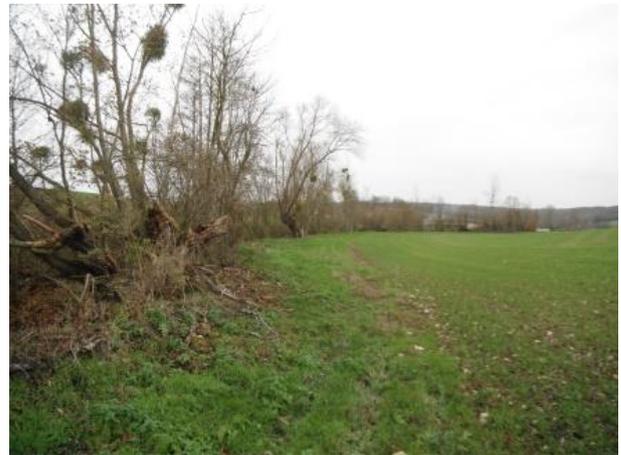
Elle est constituée d'alignements d'aulnes, d'aubépines, de chênes et d'érables. En aval du tronçon, il y a une forte présence des ronces.

*La ripisylve en aval du tronçon, au sud-est de Vinet*

La ripisylve montre localement un déficit d'entretien avec des arbres vieillissants et des branches cassées.

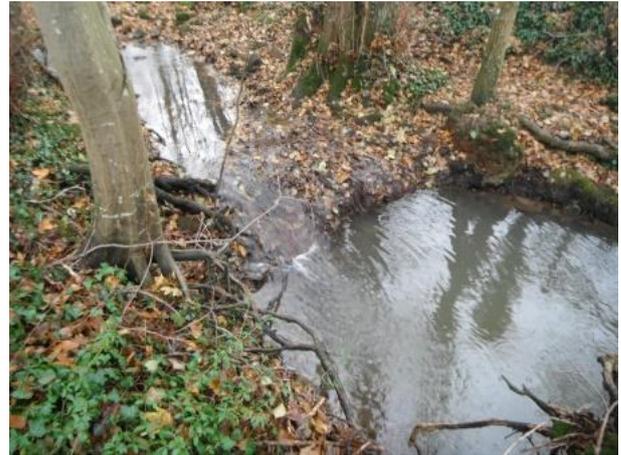
Un seuil naturel génère une hauteur de chute de 0,2 m non problématique.

*Seuil naturel en amont du tronçon, à l'ouest de Rieux*

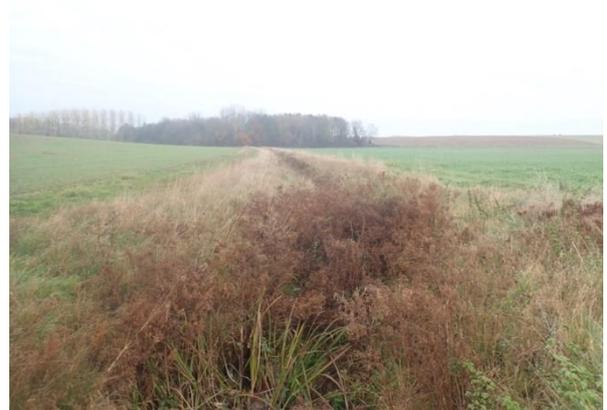
Le lit est envahi par des hélophytes sur la moitié amont du tronçon.

*Le ru de Vernelle à Montbout*

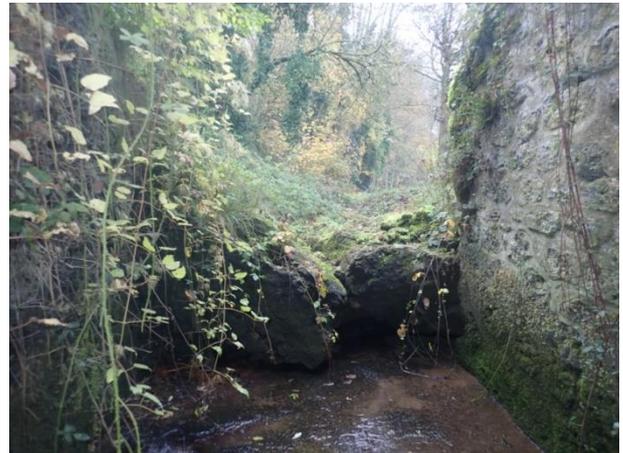
Au niveau de la rue de Vernelle en amont du pont de la D125, un chaos de blocs génère une chute de 1 m environ (OHVI34). Il n'y a pas d'écoulements à ce niveau. Le propriétaire a mis un batardeau en amont pour conserver ses poissons. Ce batardeau fixe d'une hauteur de 0,4 m bloque la continuité écologique favorisant l'accumulation de sable en amont.

*Chaos de blocs en amont du pont de la D125*

Le transport solide n'est réellement problématique qu'en amont du pont de la D41 au niveau de l'ouvrage OHVI34 où un batardeau en travers du lit empêche le transport solide de s'effectuer (ensablement en amont). Au niveau des autres ouvrages, le transport solide peut être perturbé en conditions de débits faibles.

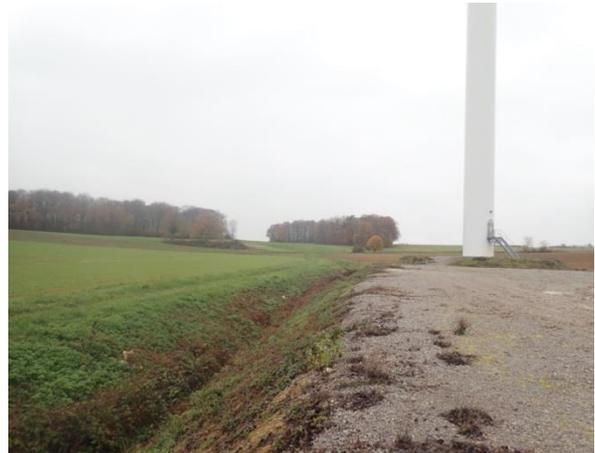
Les berges sont très uniformes, abruptes et hautes (2 m).

*Berges uniformes au niveau des éoliennes*

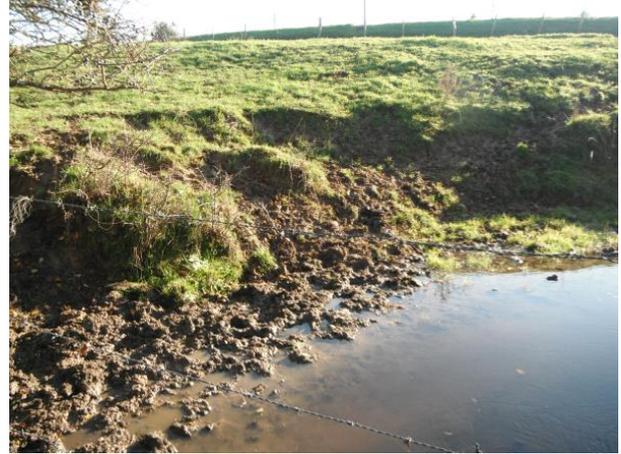
Plusieurs abreuvoirs non aménagés sont présents sur le tronçon, ce qui favorise le piétinement. Il y a deux abreuvoirs au sud de la Haute Epine, un au niveau de le Choisel et quatre sur la partie du Ru du Val entre le Choisel et le Petit Morin.

*Abreuvoir non aménagé au niveau de le Choisel*

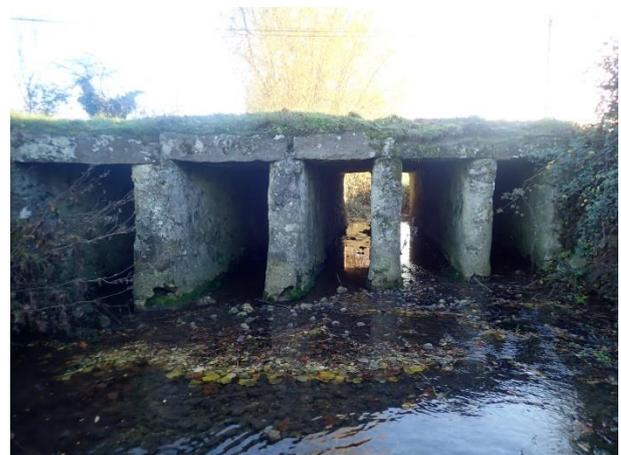
- Le seuil de prise d'eau en amont de l'Épine aux Bois (OHVA37) d'une hauteur de chute totale de 0,34 m avec une lame d'eau faible.
- Le passage à gué des Dombains (OHVA38) peut également être problématique en amont de l'Épine aux Bois, rendant le franchissement piscicole difficile en raison des différentes chutes de 25, 10 et 5 cm avec une lame d'eau faible.
- Le radier du pont de Corberon (OHVA39) avec une hauteur de chute de 0,5 m et une lame d'eau très faible.

*Radier du pont (OHVA39)*

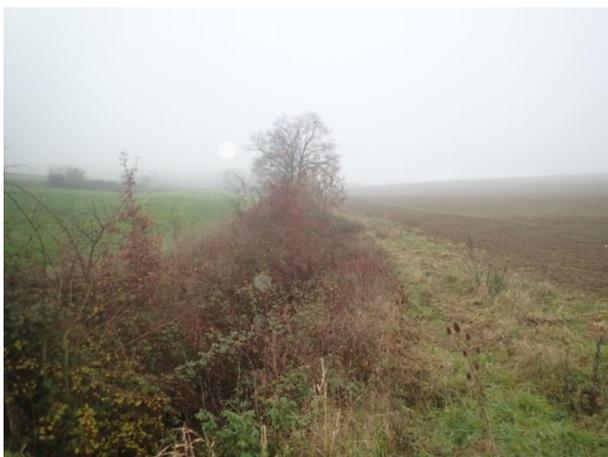
Le tronçon reçoit également le fossé de Choisel en rive droite au niveau de Choisel. Ce fossé d'un tracé rectiligne a une largeur de 0,5 m et est embroussaillé. Il traverse des zones cultivées. La hauteur des berges est de 1,5 m environ. Des flaques d'eau sont présentes sans réel écoulement.

*Fossé de Choisel*

Sur le fossé de Choisel, la qualité est moyenne. Malgré l'absence de diversité au niveau des habitats de berges, elles sont végétalisées et ne présentent pas de désordres.

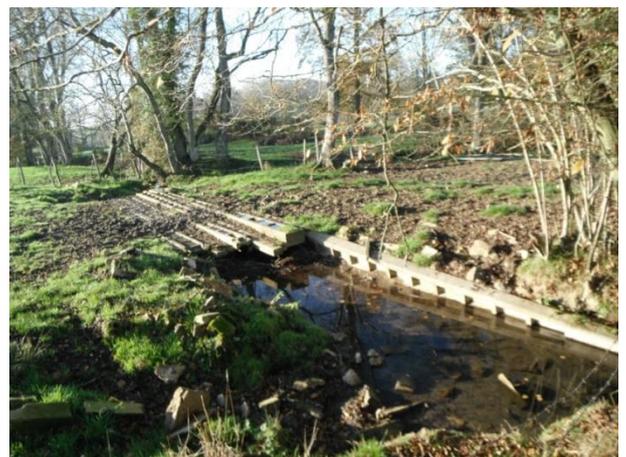
En amont de l'Epine au Bois, le tronçon reçoit également le fossé de la Haute Epine en rive gauche. Ce fossé est issu des parcelles cultivées drainées au niveau de la Boulerie. Ce fossé est sec jusqu'au niveau de la route de Paris. En aval il prend l'aspect d'un petit ru alternant des faciès lents et courants de 2 à 3 m de largeur avec une hauteur d'eau de 0,1 m. Des protections de berge en poteaux EDF sont présentes sur le ruisseau au niveau du Château.

*Protection de berge et passerelle en poteaux EDF  
sur le fossé de la Haute Epine*

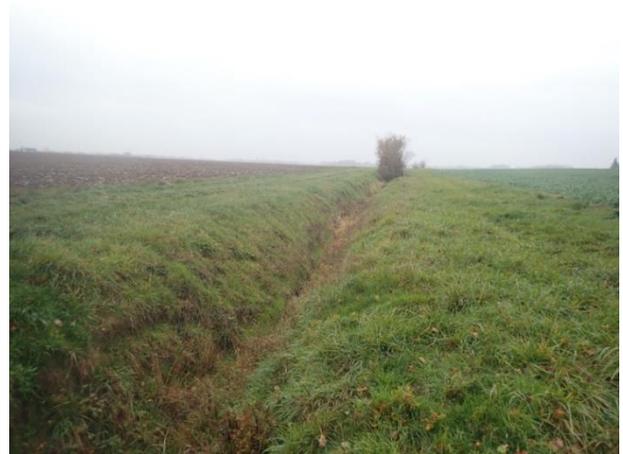
Le cours présente un aspect de fossés sur ce tronçon. Il est sec. La largeur varie de 0,7 à 2 m avec localement des flaques d'eau en arrivant au niveau du pont de Vieils Maisons.

Les substrats sont argilo- limoneux au niveau des cultures et deviennent plus grossiers au niveau de Vieils Maisons (pierres et blocs) où le fond est bétonné en amont du pont de la D15.

*Le ru Moreau au niveau des Petites Vallées*

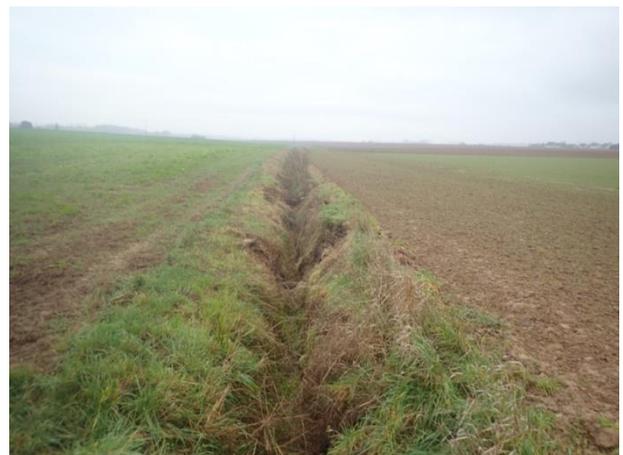
La hauteur des berges varie de 1 m au niveau des zones cultivées à 5 m en aval de la D933. Au niveau de Vieils Maisons, elles ont une hauteur de 1,5 m. Les berges sont très uniformes. Elles sont abruptes et envahies de ronces en amont de la D933.

Les berges sont artificielles en béton en amont du pont de la D15.

*Ru Moreau au niveau des Petites Vallées*

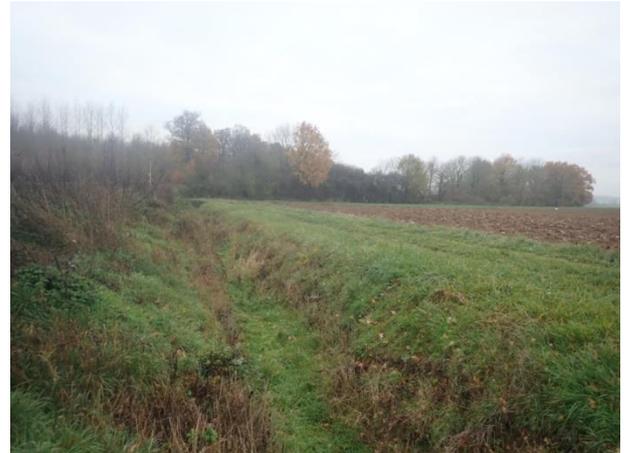
La ripisylve est absente sur la majorité du linéaire du tronçon en amont de la D933 au niveau des parcelles cultivées.

*La ripisylve du ru Moreau aux Petites Vallées*

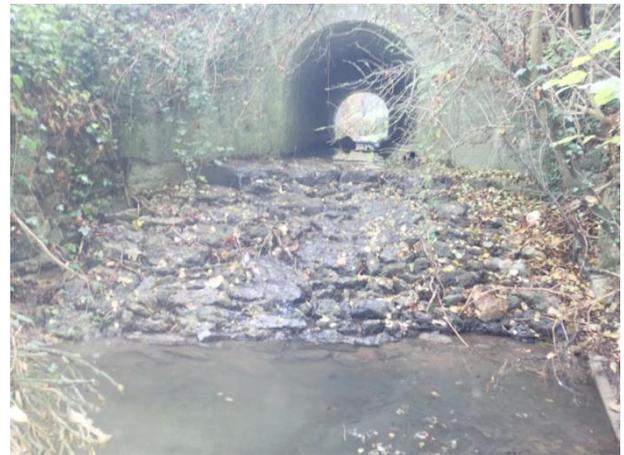
*Pont de la D15 (OHMO40)*

La continuité écologique est altérée par la présence du radier du pont de la D15 (OHMO40) en raison de la hauteur de chute et du caractère temporaire des écoulements. Le passage de l'anguille est possible au niveau du pont de la D15 en raison d'un parement incliné rugueux.

Le caractère temporaire du ruisseau reste pénalisant.

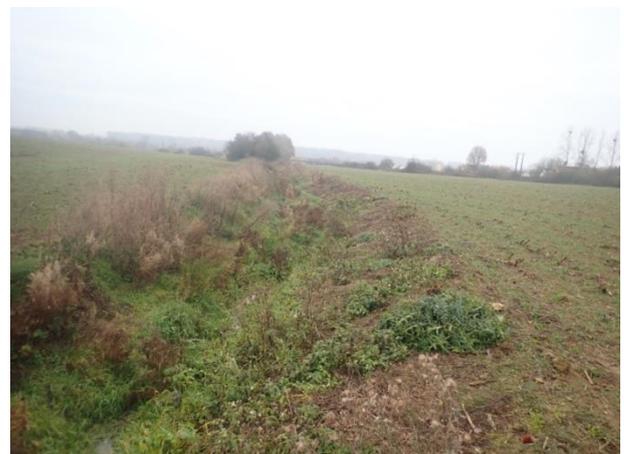
Il s'agit d'un ru présentant l'aspect d'un fossé avec localement des flaques d'eau sans écoulement. Le ruisseau est drainé au niveau des sources avec une largeur de 0,5 à 1 m, des substrats argilo-limoneux et des berges abruptes de 1,5 m de hauteur. Elles sont embroussaillées. Les substrats sont plus grossiers en arrivant à la confluence avec le ru Moreau où la ripisylve est plus dense.

Un passage busé ressort en siphon au niveau de la D933.

*Affluent rive droite du ru Moreau à Viels Maisons*

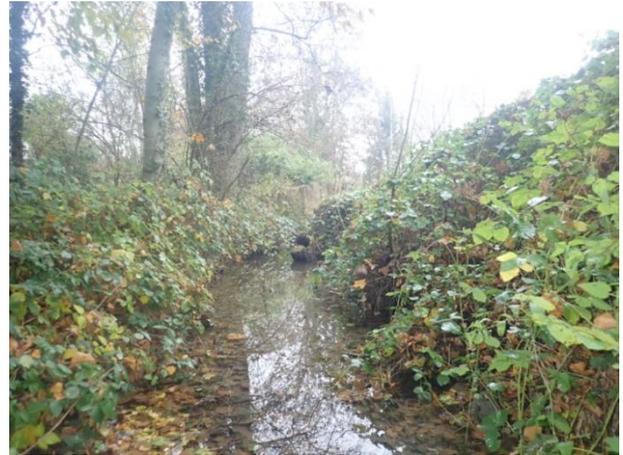
Elles sont abruptes, empierrées localement au niveau de Viels Maisons en bordure de propriété.

*Les berges du ru Moreau à Viels Maisons*

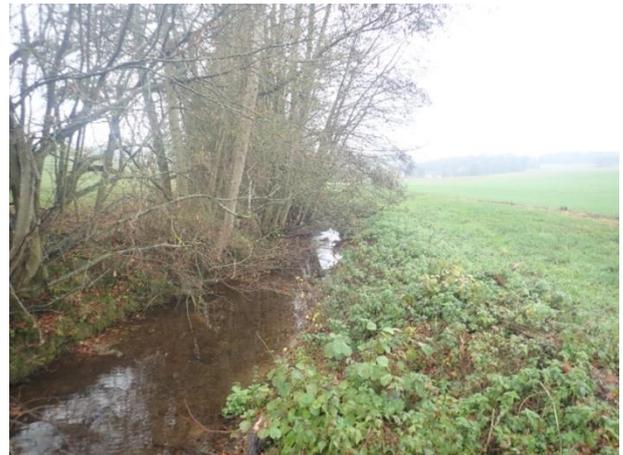
La ripisylve est en bon état globalement.

*La ripisylve du ru Moreau en aval de la station d'épuration*

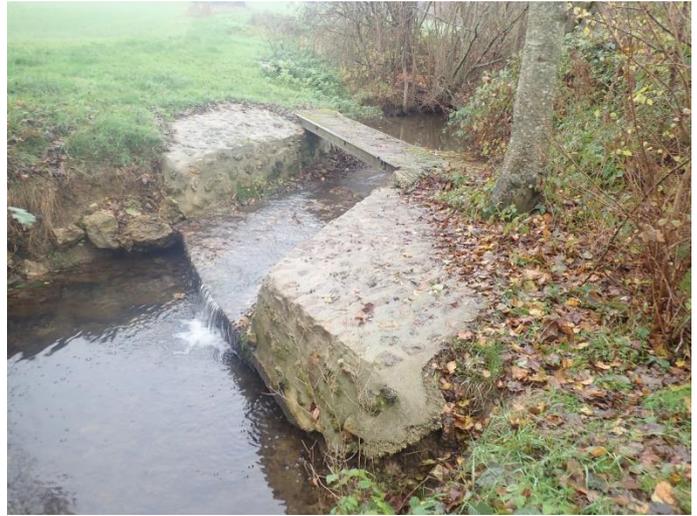
*Passerelle de la station d'épuration (OHMO43)*

La passerelle de la station d'épuration (OHMO43) est moins contraignante pour les poissons.

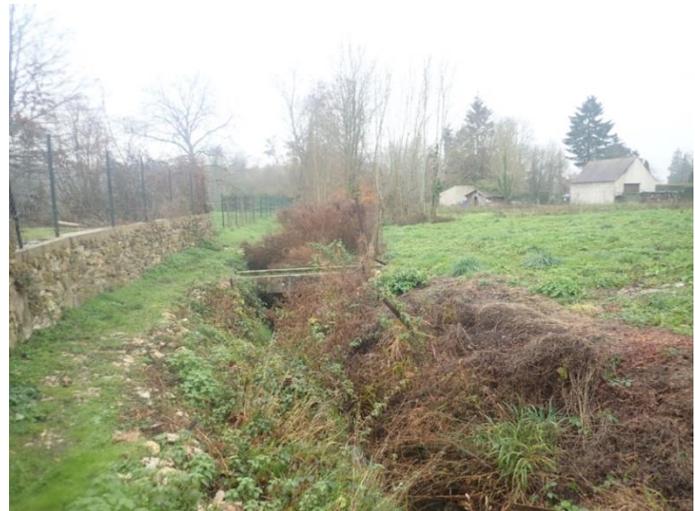
*Affluent en rive gauche*

Le cours d'eau est artificialisé par la traversée du bourg de Viels Maisons avec des berges sur-entretenues, empierrées localement et présentant des érosions en amont du pont de la D15.

La ripisylve est absente globalement sur le cours d'eau. Le lit est embroussaillé en amont du château avec un aspect de gorges localement.

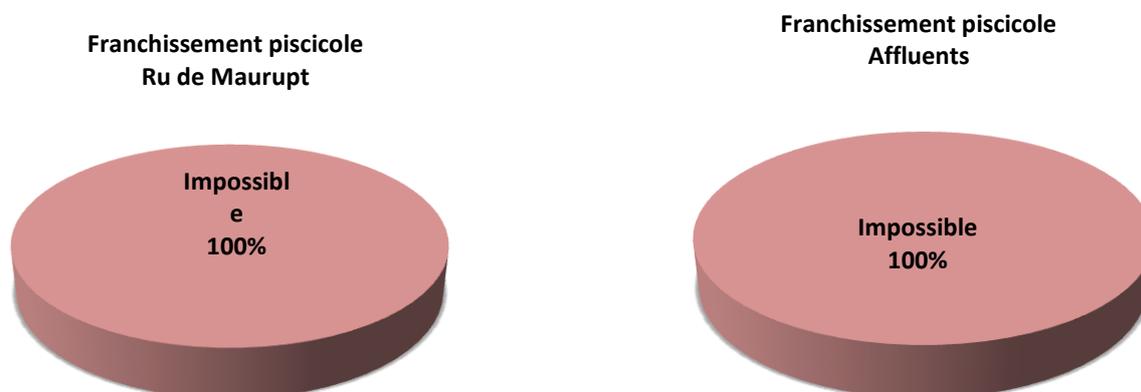
Sur la masse d'eau les ouvrages sont infranchissables par les poissons en raison de hauteurs de chutes importantes.
