## **SYNDICAT DU BASSIN VERSANT DU PETIT MORIN AMONT**

# **ÉTUDE GLOBALE PREALABLE A LA DEFINITION DU PROGRAMME PLURIANNUEL DE RESTAURATION ET D'ENTRETIEN DU PETIT MORIN AMONT ET SES AFFLUENTS**

### **Rapport de phase 1 Etat des lieux et diagnostic**

E201020  
Mars 2021

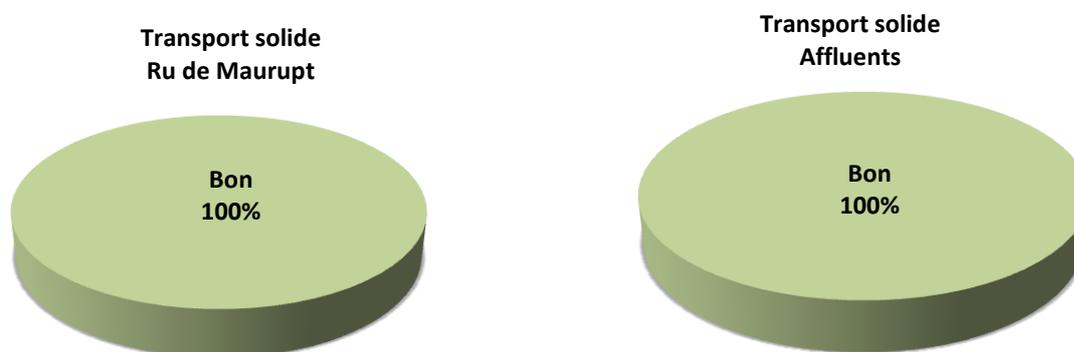
Le transit des sédiments n'est pas perturbé au niveau des ouvrages comme en témoigne l'absence de sédimentation en amont.

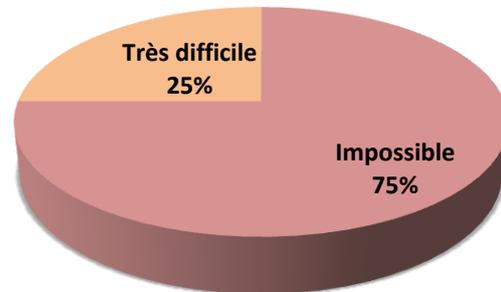
**Franchissement piscicole  
Ru de l'Homme Blanc**

Sur la masse d'eau, les ¾ des ouvrages sont infranchissables par les poissons en raison de hauteurs de chutes importantes et de lames d'eau faibles au niveau des passages busés.

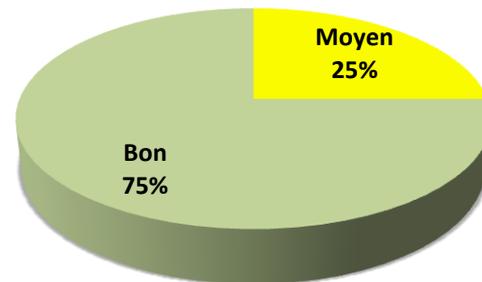
**Transport solide  
Ru de l'Homme Blanc**

Le transit des sédiments s'effectue correctement sur la majorité des ouvrages. Seul le passage busé de la D951 peut perturber le transport solide lorsque les écoulements sont faibles.

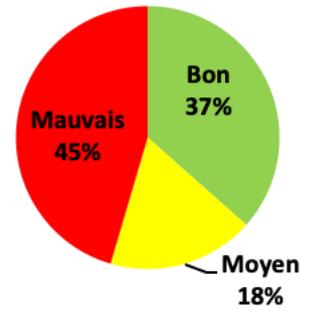
En amont de la D44, le lit est de mauvaise qualité, souvent couvert, à sec, ou présentant un aspect de type fossé avec des substrats argileux sans diversité. Les sources sont drainées.

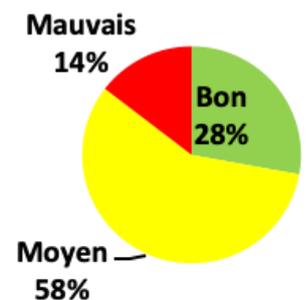
Un abreuvoir génère du piétinement très localement en amont du gué de Corfélix.

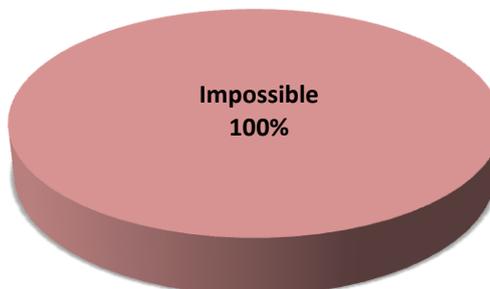
**Franchissement piscicole  
Ru de Bannay**

Sur la masse d'eau le passage busé de la Charbonnière est infranchissable par les poissons en raison de la faible lame d'eau dans la buse et de la hauteur de chute.

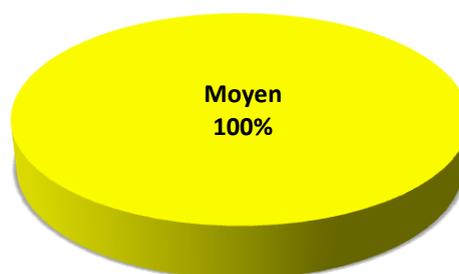
**Transport solide  
Ru de Bannay**

Le transport solide est perturbé au niveau du passage busé lorsque les conditions de débit sont limitantes en cas d'étiage.

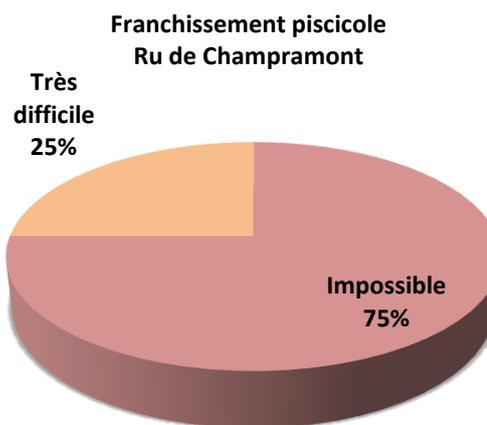
Sur la masse d'eau les ouvrages sont infranchissables par les poissons ou très difficilement franchissables en raison de hauteurs de chutes importantes et de la nature des ouvrages (passages à gués et seuil).

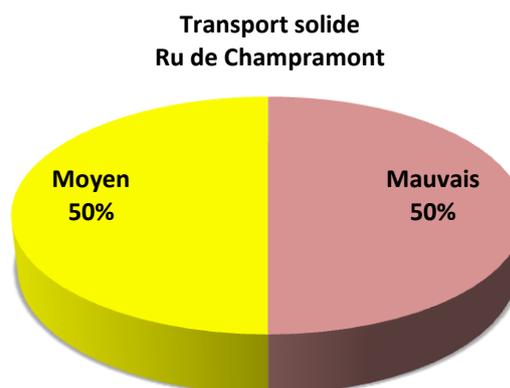
Le transport solide est moyen à mauvais au niveau des ouvrages. La nature fixe des ouvrages empêche ou limite fortement le transport solide de s'effectuer correctement, notamment en conditions de débits faibles.

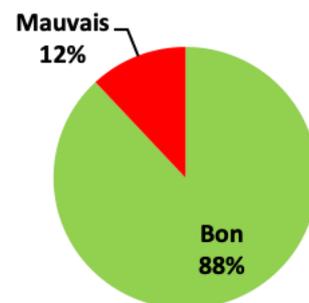
Seule la partie en amont de Fontaine au Bron est de mauvaise qualité car le cours est drainé et présente l'aspect d'un fossé.

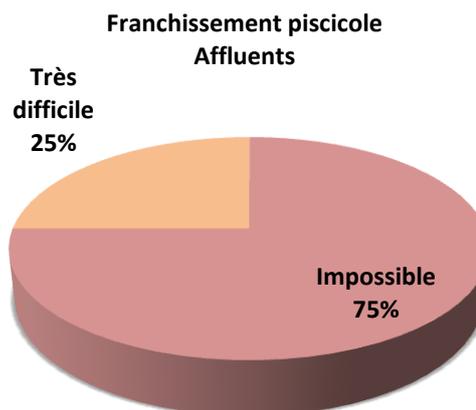
Sur la masse d'eau les ouvrages sont infranchissables par les poissons ou très difficilement franchissables en raison de hauteurs de chutes importantes et de lames d'eau faibles dans les passages busés.

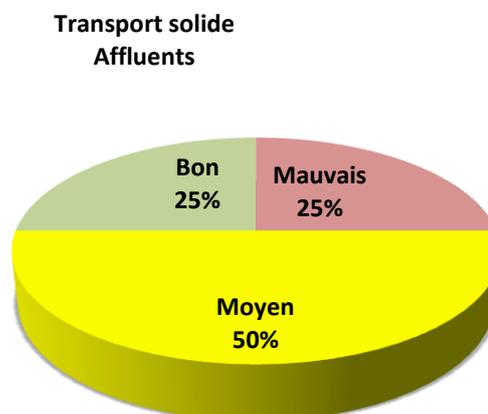
Le transport solide n'est réellement problématique qu'en amont du pont de la D41 au niveau de l'ouvrage OHVI34 où un batardeau en travers du lit empêche le transport solide de s'effectuer (ensablement en amont). Au niveau des autres ouvrages, le transport solide peut être perturbé en conditions de débits faibles.

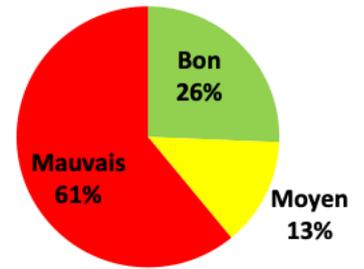
En aval de Rieux, la qualité des habitats aquatiques s'améliore avec les débits. Le ruisseau offre des faciès et une granulométrie diversifiés, notamment dans la traversée du boisement avec des habitats piscicoles favorables pour la truite.

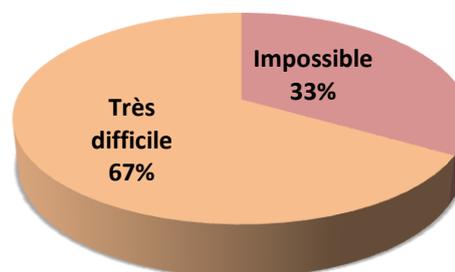
Franchissement piscicole  
Ru du Val

Sur la masse d'eau le franchissement piscicole des ouvrages est très difficile à impossible en raison des hauteurs de chutes ou des lames d'eau faibles.

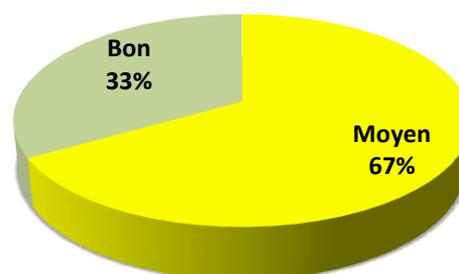
Transport solide  
Ru du Val

Le transport solide s'effectue, mais n'est pas optimal sur deux ouvrages en conditions de basses eaux.

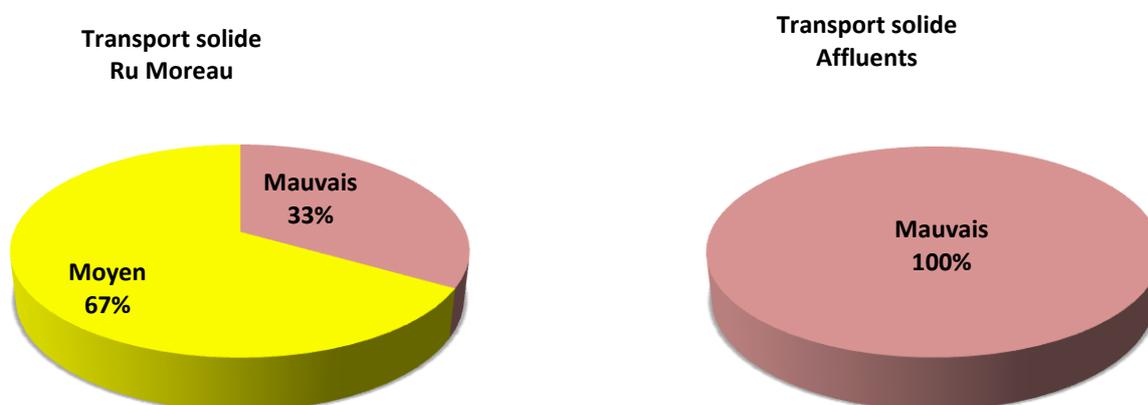
Le transport solide est perturbé au niveau des ouvrages en raison de la position fixe et des écoulements faibles. Il est impossible au niveau des barrages du parc du Château de Viels Maisons car les ouvrages ont été réalisés au fil de l'eau pour réaliser les plans d'eau.
