**SYNDICAT INTERCOMMUNAL POUR LA GESTION
DU BASSIN VERSANT DE L'OISE AMONT**

Restauration de la continuité écologique sur le ru du Lerzy à La Capelle

Tranche 1

Compte-rendu de la réunion de chantier n°1 9 Décembre 2014

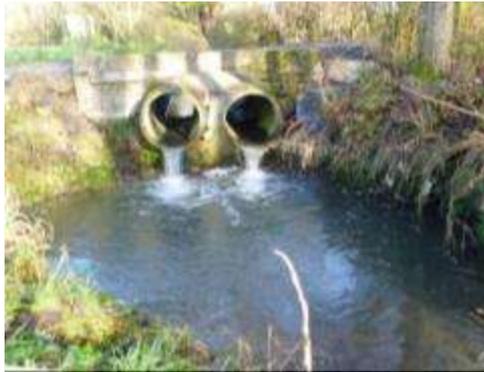
Double Busage et fosse de dissipation

- Le pont sur le ru de Lerzy sur la commune de la Capelle est composé de deux busages qui sont calés beaucoup plus haut que le lit naturel du ru. Cet ouvrage génère une chute d'eau d'environ 0,80 m et une importante fosse de dissipation en aval direct et des érosions de berges conséquentes.
- Il crée un réel obstacle au libre écoulement des eaux et à la migration piscicole, ainsi qu'un blocage des sédiments en amont.
- En aval, le manque d'apport de sédiments occasionne une incision du lit sur près d'une centaine de mètres. Cette érosion verticale génère d'importantes hauteurs de berges, déstabilisant la végétation rivulaire, et l'absence de substrat graveleux conduit à l'apparition d'affleurements marneux peu favorables à la faune aquatique.

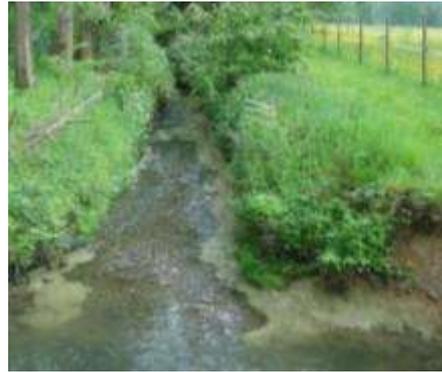
Incision du lit en aval avec affleurements marneux

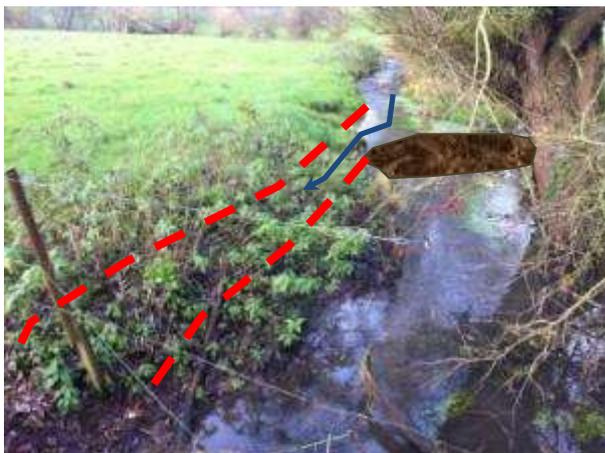
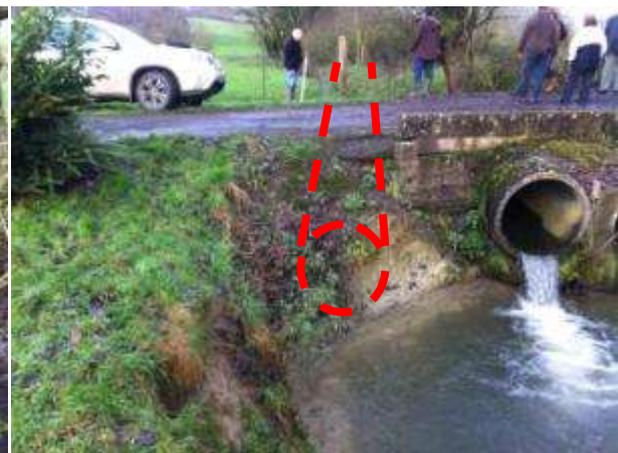
- Le pont à double buses sera entièrement démoli et évacué. Il sera remplacé par un pont-dalot en béton armé (L : 6 m, l : 2 m, h : 1,50 m) qui sera ancré dans le lit du ru de Lerzy afin de ne générer aucun obstacle aux écoulements, au transit des sédiments et à la migration piscicole. La cote amont du radier du dalot devra être à **-55 cm** par rapport à la cote du lit actuel. La pente d'équilibre est établie à **1,48%**
- Une dérivation/ batardeau (tuyau Ø 800 mm) provisoire en amont du site sera nécessaire tout au long des travaux. Si elles sont en bon état les buses retirées pourront être utilisées

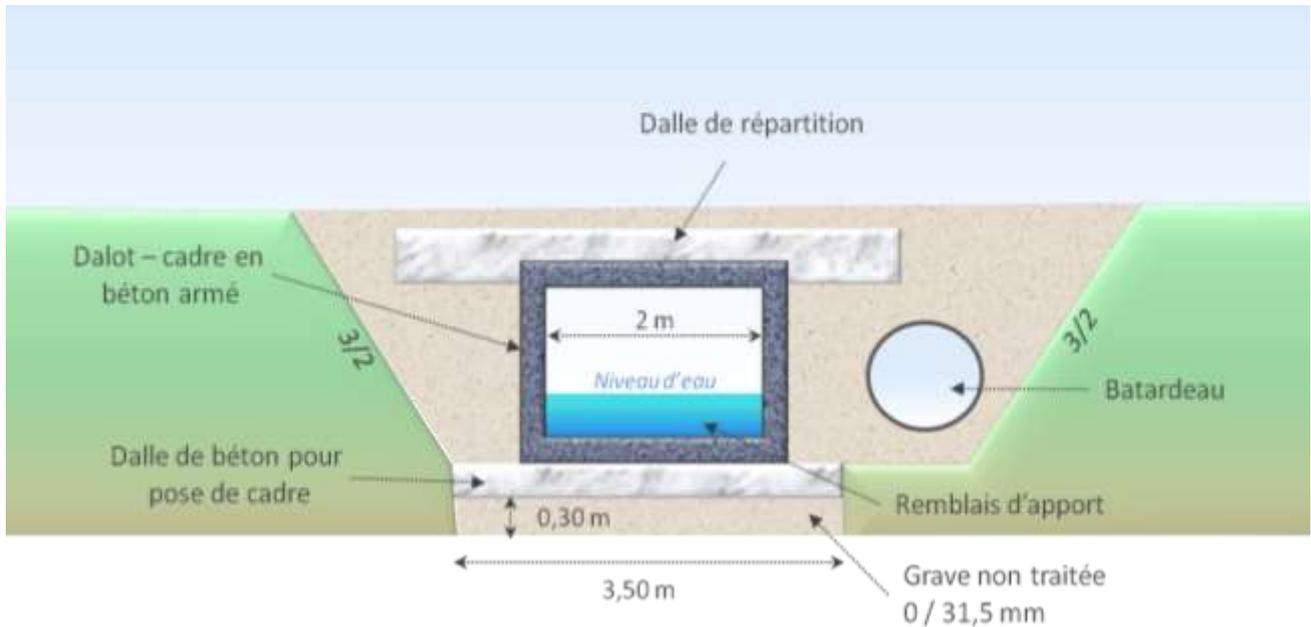
[Coupe transversale de l'ouvrage](#)

- Deux dalles bétons (épaisseur 20 cm) permettront de consolider et d'équilibrer l'ouvrage. De la grave non traitée sera disposée tout autour du dalot afin de le stabiliser et de le raccorder aux berges. Ces dernières seront talutées en pente de 2/3.
- Des granulats seront disposés sur le socle béton du dalot afin de recréer un substrat naturel et attractif pour la faune aquatique.

- Des enrochements en amont et en aval direct de l'ouvrage seront disposés afin de consolider le bas de berges et les points d'ancrage du dalot.
- La fosse de dissipation sera partiellement comblée avec des pierres (80 / 150 mm) et des blocs seront disposés à l'intérieur du dalot afin de diversifier les écoulements.

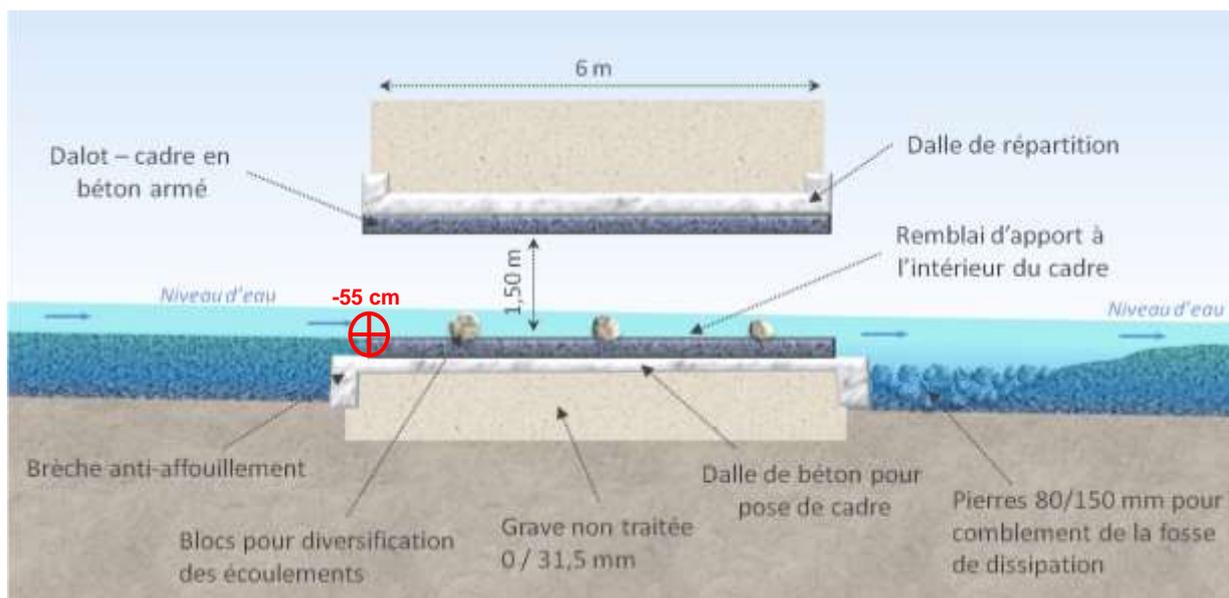
[Coupe longitudinale de l'ouvrage](#)
