Restauration de la continuité écologique sur le ru du Lerzy à La Capelle

Tranche 2

Compte-rendu de la réunion de chantier 27 Avril 2016

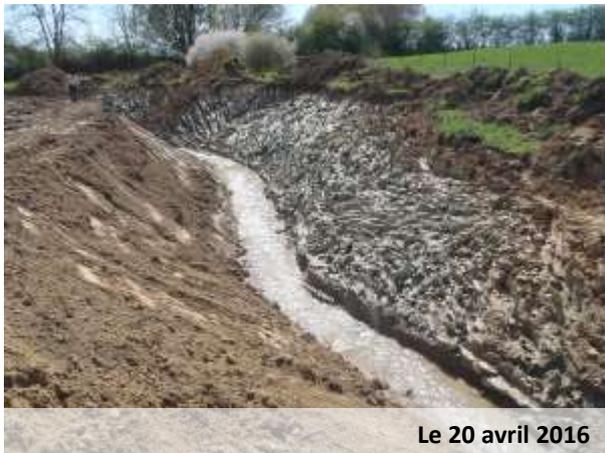
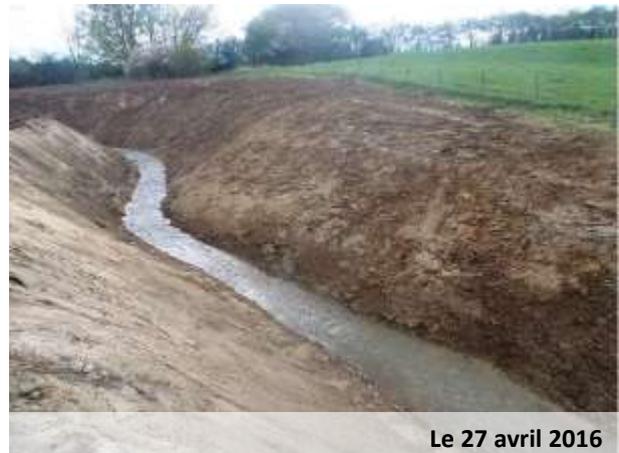
- Les travaux de terrassement sont finalisés sur les 2 berges. La berge en rive droite a été ensemencée avec un gazon spécial berge.
- L'ancien regard en béton a été détruit et entièrement comblé afin d'éviter tout risque d'accident sur le site.

Fin de terrassement sur les 2 rives (avant et après)

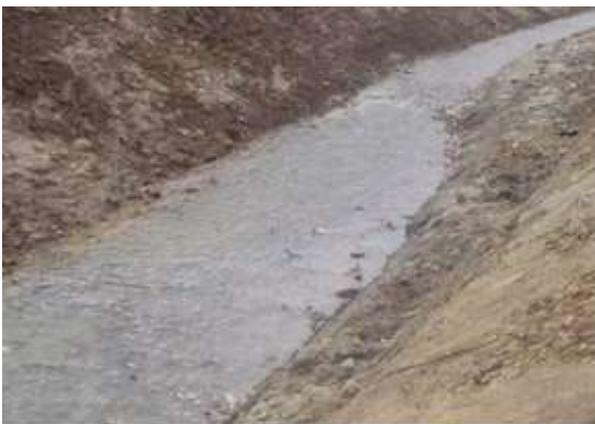
- L'entreprise a mise en place la recharge granulométrique de diamètre 40-60 mm dans le fond du lit sur l'ensemble du linéaire. Le recharge granulométrique de plus petite taille (\varnothing 20-40 mm) sera disposée sur les granulats déjà déposés dans le lit.

- De part cette recharge granulométrique, le cours d'eau continue de recréer par lui-même les séquences radier-mouille, gage d'une bonne diversité d'écoulements et d'un fonctionnement naturel du ruisseau.

Recharge granulométrique dans le fond du lit

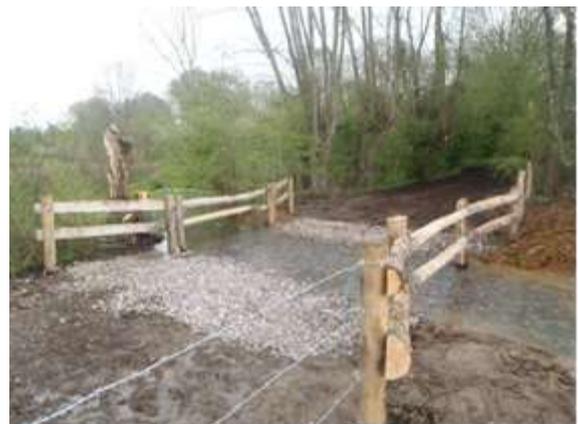
- Afin de conserver l'accès de la pâture située en amont de la zone de travaux, un passage à gué a été réalisé. Ce dernier est constitué d'un géotextile et d'une descente empierrée afin de permettre le franchissement du ruisseau par les bêtes ou les engins agricoles. L'entreprise a finalisée la pose des lisses en bois et des fils barbelés afin de fermer et sécuriser le site. Le lit de cailloux a été tassé au niveau du passage de l'eau afin de permettre un écoulement optimal du ru tout en réduisant l'incidence sur la partie amont.

Passage à gué permettant le franchissement du ru

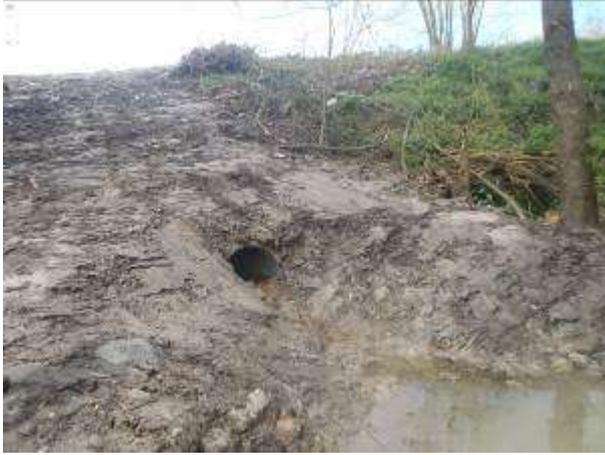
- En aval, la dernière section de buse a été retirée. les berges ont été talutées et remise en état. Des banquettes ont été créées à la sortie de la buse, afin de permettre l'écoulement naturel d'une petite source encore captée par la section busée.

Aménagement de la sortie de buse aval

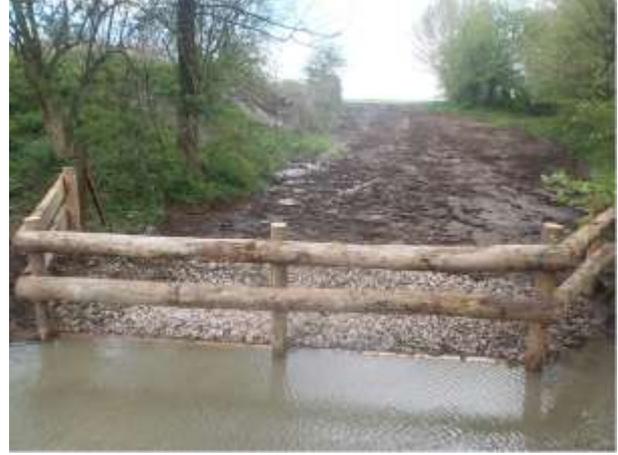
- L'abreuvoir rustique prévu en rive gauche sur la partie aval du site a entièrement été réalisé : descente empierrée sur geotextile de type « bidim », piquets en châtaigner, lisses en bois horizontales et raccordement avec 4 rangs de fils barbelés. Cet abreuvoir permet au bétail de s'abreuver tout en limitant le piétinement du cours d'eau et l'apport d'éventuelles pollutions.
- La plantation de 150 arbres et arbustes sur les berges permettra de reconstituer une ripisylve adaptée au bord de cours d'eau et de diversifier le milieu naturel.

Abreuvoir rustique en aval du site

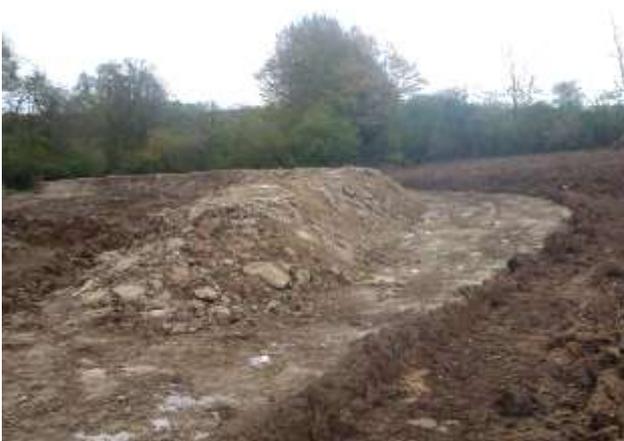
Merlon à laisser en place et remise en état du site à réaliser

- Les zones de remblais et d'accès au site seront traitées en fin de chantier. Afin de permettre une végétalisation rapide et de faciliter l'entretien du site à long terme, il est prévu de parfaitement lisser et aplanir ces différentes zones.
- Monsieur le Maire de la Capelle souhaite uniquement conserver le merlon de terre en rive gauche afin de sécuriser la berge. Ce merlon sera ouvert en aval afin de faciliter l'écoulement de l'eau, mais également sur sa partie amont afin de faciliter le futur entretien de la berge. Les anciennes buses qui ont été retirées sont laissées sur site.
- Compte tenu de l'avancement de la saison végétative, les plantations des 150 arbres et arbustes seront réalisées à l'automne 2016.

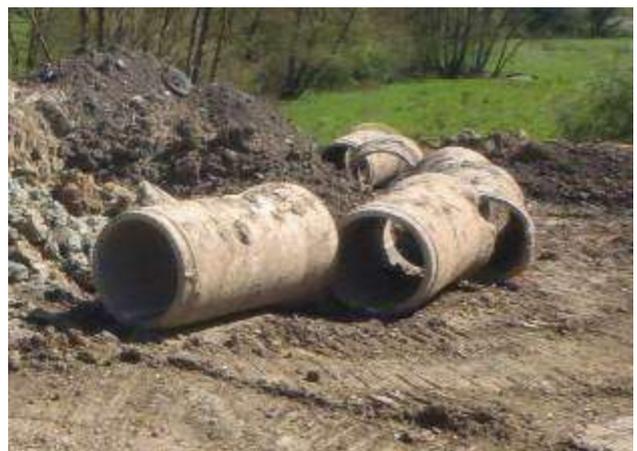
Anciennes buses à laisser sur site
