**Maîtrise d'œuvre partielle relative à la restauration de la continuité  
écologique au niveau du seuil de l'ancien moulin de Caranda à  
Cierges**

**COMPTE RENDU N°13**  
**Réunion de réception du chantier**

<b>Maître d'Ouvrage :</b>	Syndicat du Bassin Versant de l'Ourcq amont et du Clignon
<b>Objet :</b>	Réunion de réception du chantier
<b>Lieu de réunion :</b>	Ancien Moulin de Caranda
<b>Date réunion :</b>	Lundi 7 février 2022 – 14H30

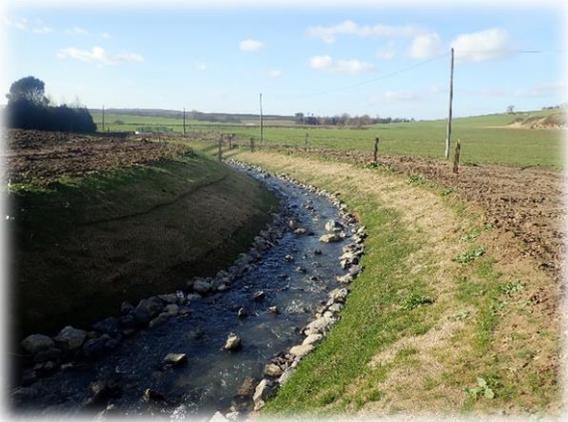
L'entreprise a réalisé les plantations d'arbres et d'arbustes autour du nouveau lit selon le plan de plantation transmis par CE3E. Le nouveau lit a bien réagi lors de la crue fin décembre / début janvier. Le lit mineur agencé en blocs (section 1) a bien tenu et n'a pas été obstrué par des embâcles.

*Nouveau lit (section 1)*

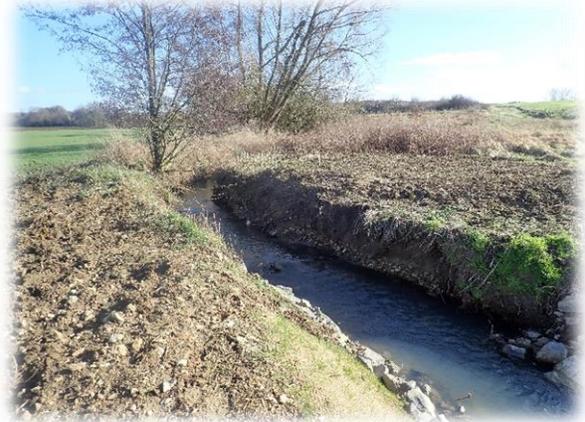
Une érosion est observée sur les berges en amont immédiat du nouveau lit. Cette dernière n'est pas préjudiciable et logique suite à l'abaissement de la ligne d'eau. Des blocs seront calés sur la pointe amont des enrochements afin d'éviter l'affouillement.

*Érosion berge amont*

- 1 : Modification du passage agricole sur l'ancien bars de décharge ;
- 2 : Placement de blocs en berges (amont immédiat nouveau lit) et basculement de blocs dans le lit mineur (section 2) ;
- 3 : Plantation d'hélophytes.

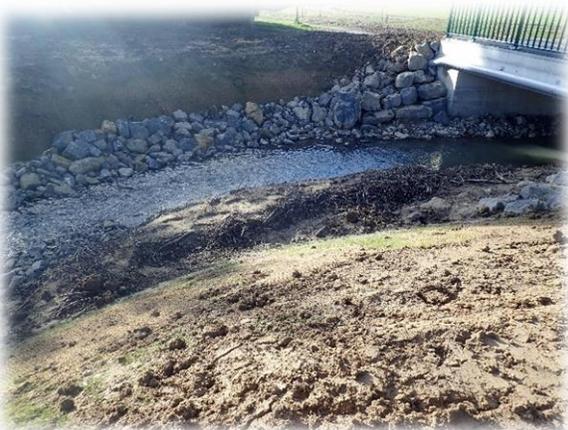
Sur la section 2 du nouveau lit, le lit engraisse ses intrados par dépôt de limons et sables. Les blocs sur les banquettes / intrados seront basculés dans le lit mineur pour diversifier les écoulements et offrir des micro-habitats.

*Dépôt en intrados amont pont aval*

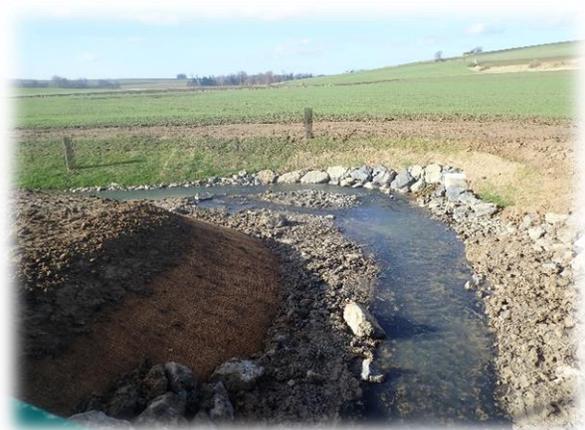
*Blocs à basculer*

Les derniers ajustements (placement de blocs) seront réalisés lors du retour de l'entreprise pour la plantation d'hélophytes.

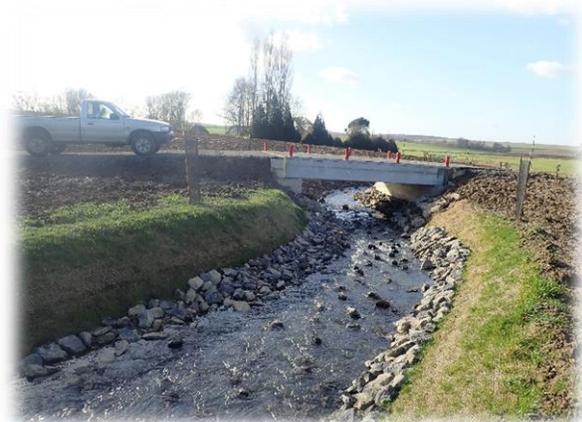
Suite au séchage des tabliers des ponts, les passages temporaires busés ont été retirés et évacués. La bande de roulement en enrobée et le raccordement aux chemins existants ont été réalisés. Le pont amont a été équipé de plot rouge pour distinguer le cheminement tandis que le pont aval a été équipé de garde-corps.

*Vue du pont amont*

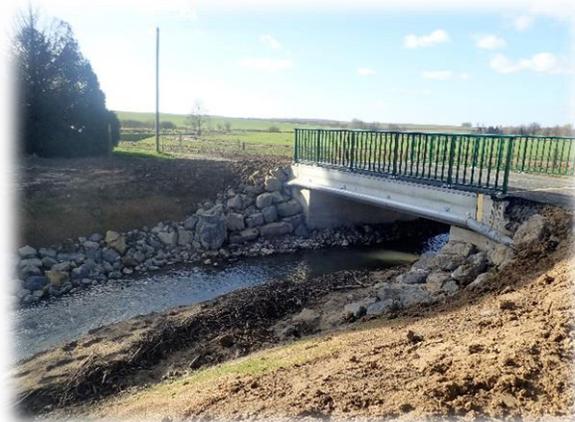
*Vue du pont aval*

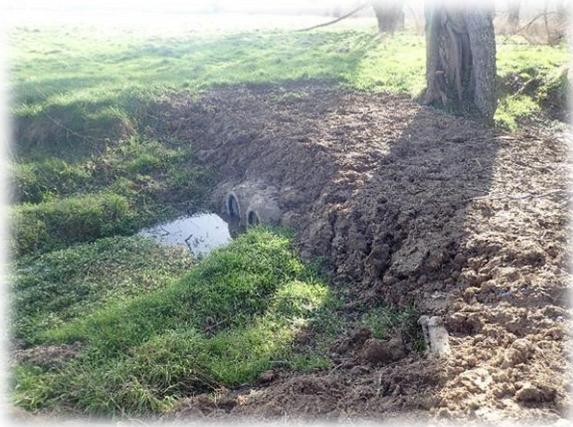
Comme convenu lors de la réunion du 22/12/2021, un passage agricole traversant le bras de source a été réalisé. Monsieur VERDOOLAEGHE indique que le pont n'est pas satisfaisant en l'état car pas assez large et non stable. Monsieur MASCITTI indique toutes les buses restantes ont été positionnées.

*Passage agricole réalisé*

Après discussion, il est décidé de réaliser le franchissement avec un unique passage busé pour élargir le franchissement. Une couche de roulement en pierres posées sur un géotextile bidim sera mise en œuvre. L'emplacement du passage est revu : Monsieur VERDOOLAEGHE demande à ce qu'il soit au droit de l'arbre têtard mort.

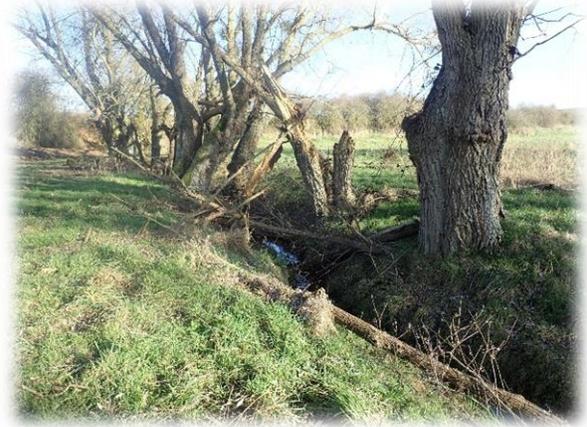
*Emplacement demandé du passage agricole*

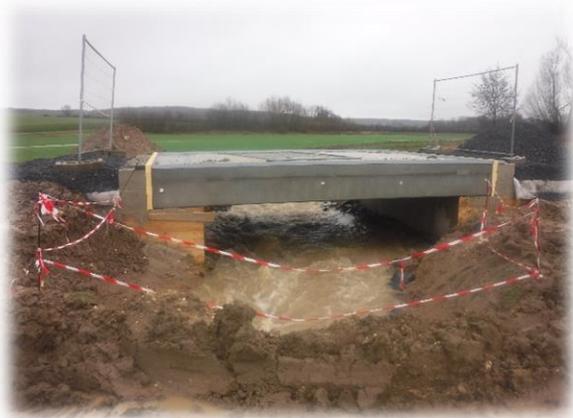
Le Ru du Coupé a connu un coup d'eau fin décembre 2021 / début janvier 2022. Le bon fonctionnement du nouveau lit en crue a pu être observé. La capacité hydraulique plein-bord du nouveau lit était loin d'être atteinte.

*Pont amont en crue*

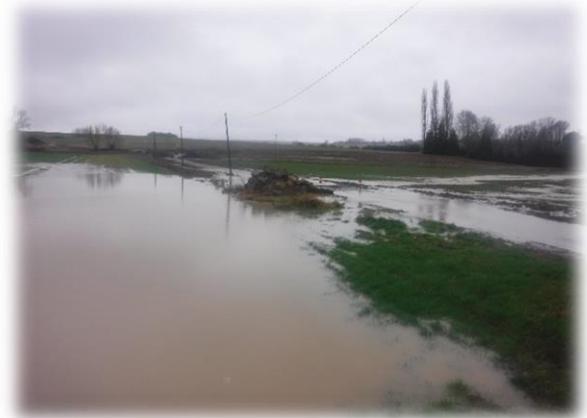
Des débordements liés à l'embâclement du Ru du Coupé ont eu lieu en amont du nouveau lit. Ces eaux se sont dirigées vers le point bas de la vallée le long de la D809 faisant étendue d'eau. Les eaux s'écoulaient ensuite en surverse sur le chemin et rejoignaient le nouveau lit au droit de l'extrados en aval du pont aval.

*Étendue d'eau et surverse sur le chemin*

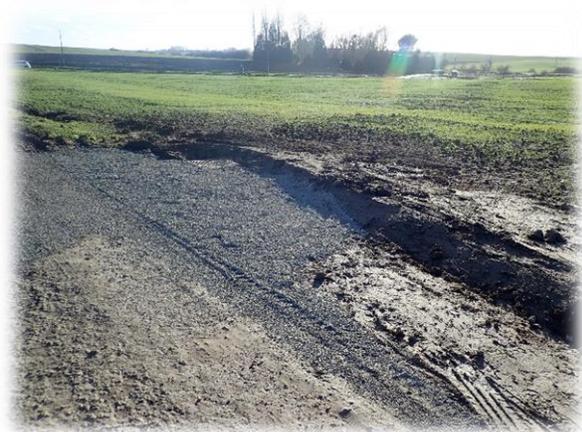
L'entreprise a réalisé un merlon au droit de l'avaloir pour favoriser l'évacuation des eaux par ce point. Monsieur FLIPPE explique que l'Ourcq en niveau haut fait frein hydraulique au sein de la buse ce qui limite le débit transitant dedans. Ce phénomène a été observé lors du pic de crue puisque le débit ne pouvant s'évacuer par la buse au droit de la zone laissée à ciel ouvert passait en surverse sur le chemin. Cette nouvelle configuration permet cependant un ressuyage rapide de la zone dès lors que l'Ourcq retrouve un niveau d'eau plus bas. Monsieur VERDOOLAEGHE confirme que l'évacuation des eaux a été rapide après le coup d'eau.

*Merlon au droit de l'avaloir*

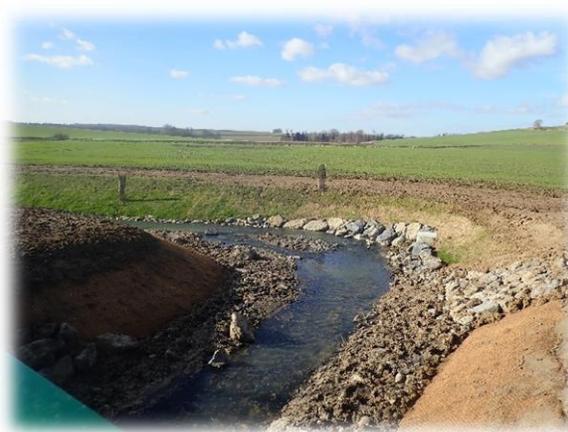
Pour éviter l'érosion de la berge rive droite lors du ressuyage des eaux débordantes, l'entreprise a prolongé selon les prescriptions du MOE les enrochements jusqu'en crête de berge.

*Enrochements jusqu'en crête de berge*
