| <br>Maître d'œuvre | <b>Travaux de maîtrise du ruissellement et de l'érosion sur le bassin versant du ru du Voidon</b><br><b>Syndicat Intercommunal d'Aménagement et de Gestion du ru du Voidon et de ses Affluents</b> | <b>Compte rendu de chantier</b><br><b>RC 2</b> |

## COMPTE RENDU

Réunion de chantier du 28/01/2015

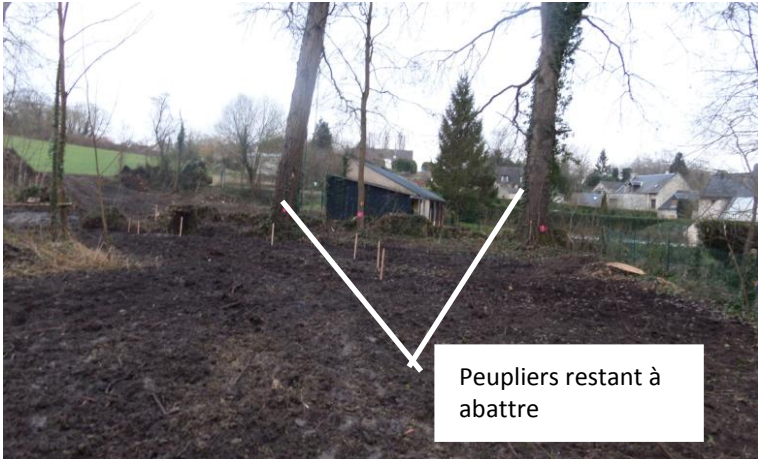
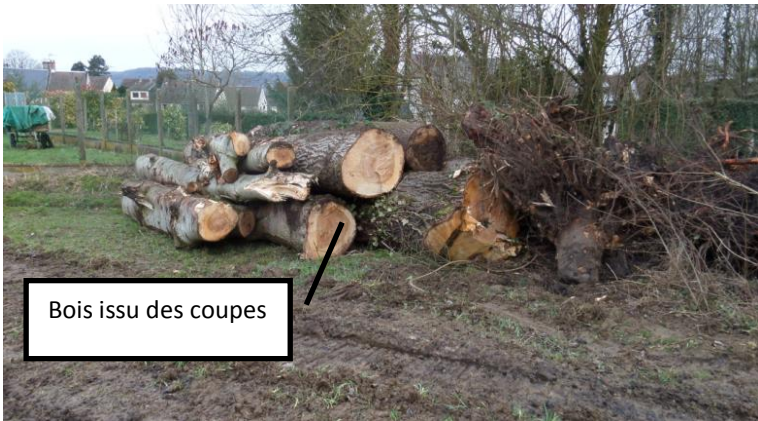
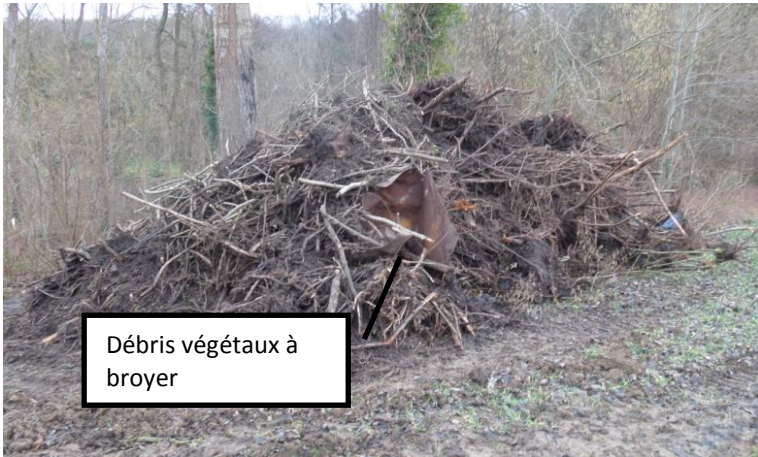
| N° | Points abordés | Observations | Action par | Date d'action |
|---|---|---|---|---|
| 3 | Préparation des travaux | <p><b>Débroussaillage préalable - Bois inondable :</b></p> <ul style="list-style-type: none"> <li>Les travaux d'abattage et de débroussaillage ont été réalisés.</li> <li>Seuls 2 peupliers n'ont pas encore été abattus, du fait de leur inclinaison. Ils seront abattus en début de semaine 6.</li> <li>Les débris végétaux et le bois issus des coupes ont été entreposés à proximité de la rampe d'accès au bois.</li> <li>Les débris végétaux non réutilisables seront broyés.</li> </ul> <p>Peupliers restant à abattre</p> <p>Bois issu des coupes</p> <p>Débris végétaux à broyer</p> | SETHY | Semaine 6 |

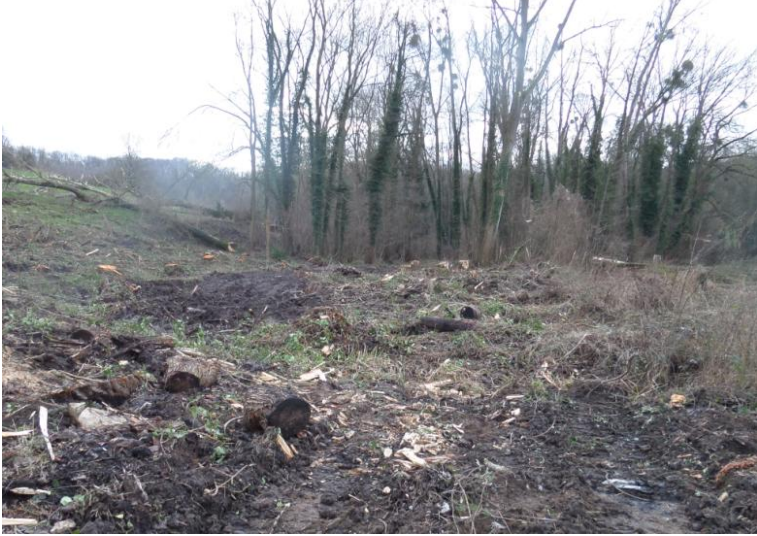
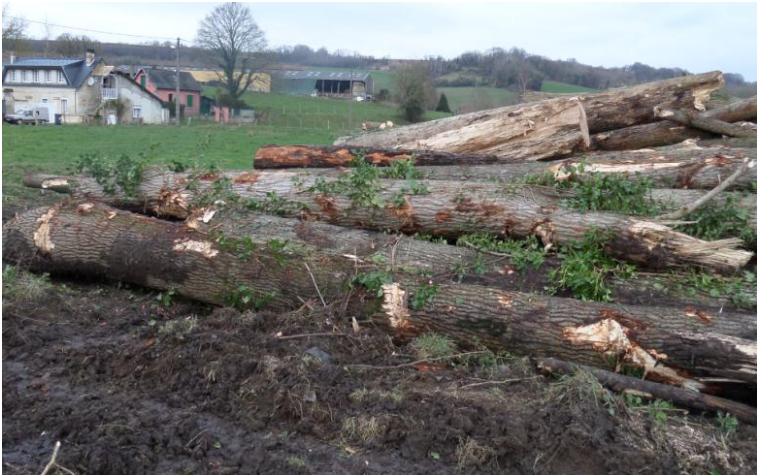
| N° | Points abordés | Observations | Action par | Date d'action |
|---|---|---|---|---|
| 3 | <i>Préparation des travaux</i> | <p><b><u>Débroussaillage préalable - Prairie inondable :</u></b></p> <ul style="list-style-type: none"> <li>Les travaux d'abattage sur le site de prairie inondable ont été réalisés.</li> <li>Les clôtures situées en bordure de pâture et directement concernées par les travaux d'abattage ont été déposées par M. BERTHAUT avant le début des travaux.</li> </ul> | | |

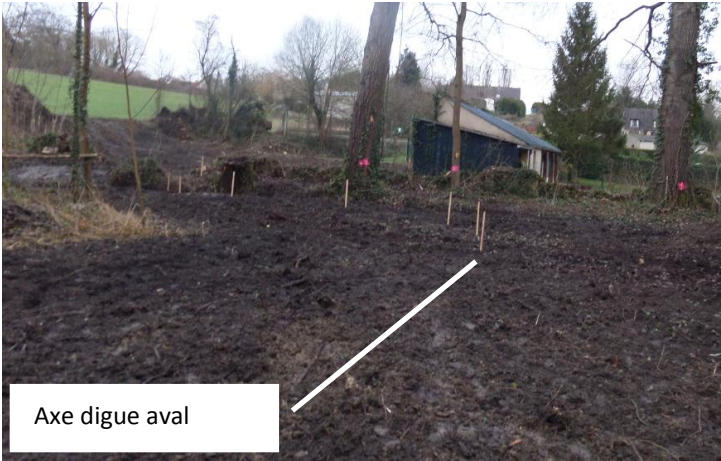
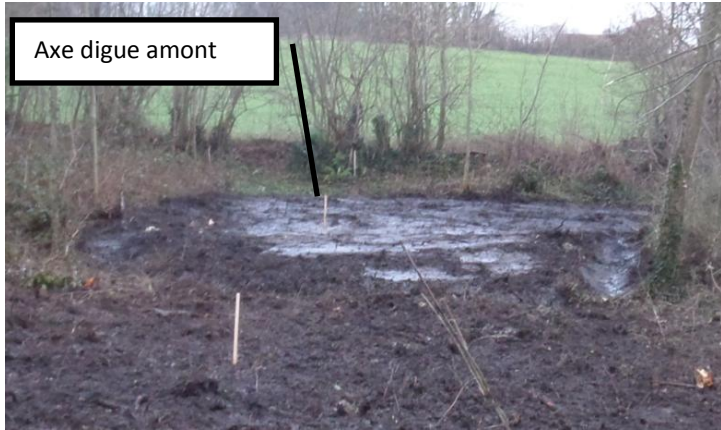
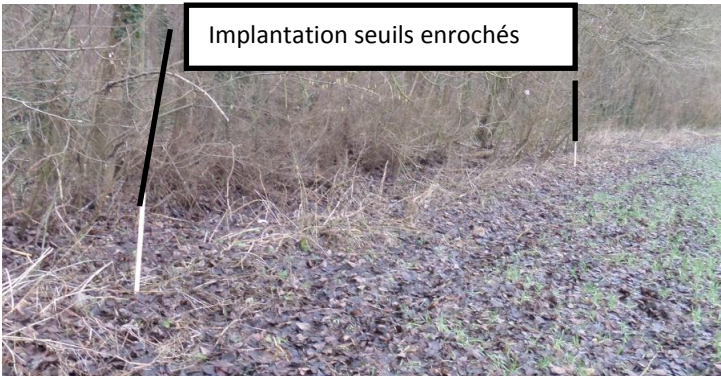
| N° | Points abordés | Observations | Action par | Date d'action |
|---|---|---|---|---|
| 3 | Préparation des travaux | <p><b><u>Implantation des digues de bois inondable :</u></b></p> <ul style="list-style-type: none"> <li>Les axes des digues de bois inondable ont été implantés par un géomètre expert courant semaine 5. Ils sont repérés par des piquets en bois.</li> <li>L'entreprise SETHY fournira les plans d'implantation (sous format informatique) au Maître d'œuvre pour validation</li> </ul> <p><b><u>Implantation des seuils enrochés :</u></b></p> <ul style="list-style-type: none"> <li>Les positions des seuils en enrochement ont été implantées par un géomètre expert courant semaine 5. Elles sont repérées par des piquets en bois en bordure de la parcelle de M. Caudron.</li> <li>Antea Group réalisera un contrôle terrain afin de valider l'implantation.</li> <li>L'entreprise SETHY fournira les plans d'implantation (sous format informatique) au Maître d'œuvre pour validation</li> </ul> | SETHY | Semaine 5 |

| N° | Points abordés | Observations | Action par | Date d'action |
|---|---|---|---|---|
| | | | Antea Group<br>SETHY | Semaine 7<br>Semaine 5 |

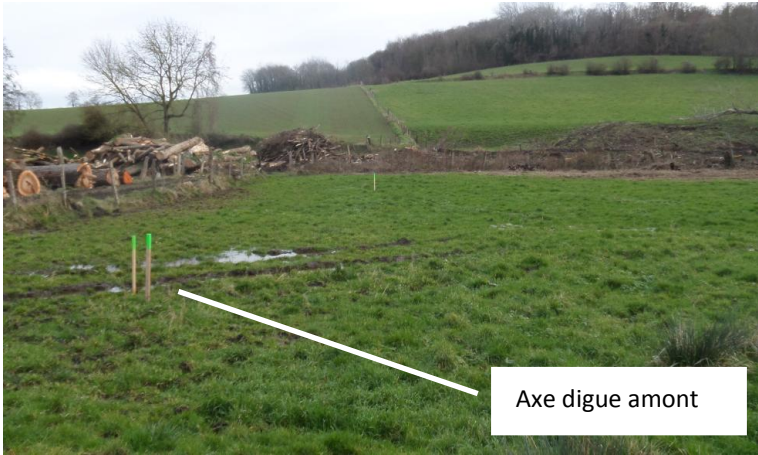
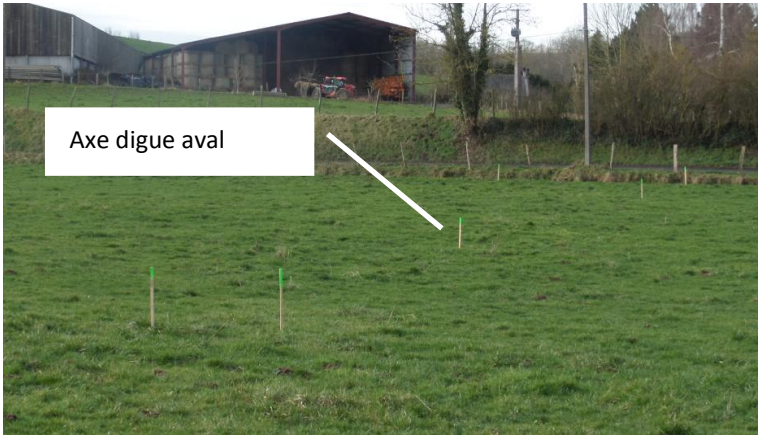
| N° | Points abordés | Observations | Action par | Date d'action |
|---|---|---|---|---|
| 3 | <b>Préparation des travaux</b> | <p><b><u>Implantation des digues de prairie inondable :</u></b></p> <ul style="list-style-type: none"> <li>Les axes des digues de prairie inondable ont été implantés par un géomètre expert courant semaine 5. Ils sont repérés par des piquets en bois.</li> <li>L'entreprise SETHY fournira les plans d'implantation (sous format informatique) au Maître d'œuvre pour validation</li> </ul> <p>Axe digue amont</p> <p>Axe digue aval</p> | SETHY | Semaine 5 |

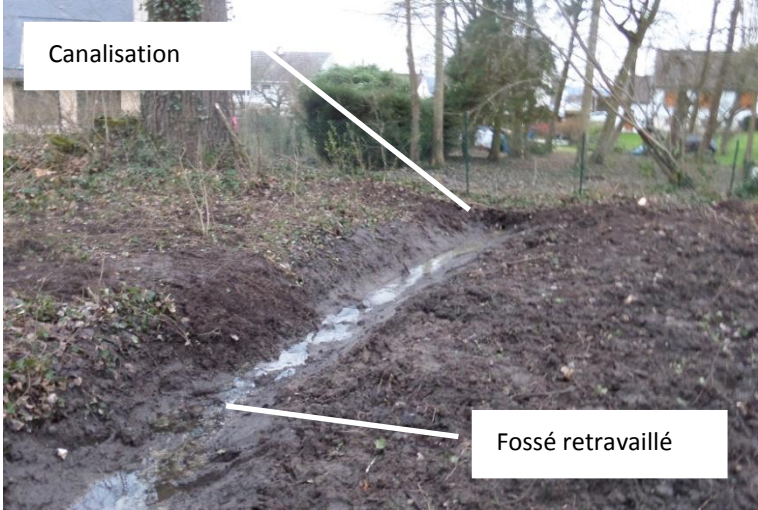
| N° | Points abordés | Observations | Action par | Date d'action |
|---|---|---|---|---|
| 4 | <b>Gestion des eaux en phase travaux</b> | <p><u>Site du bois inondable</u></p> <ul style="list-style-type: none"> <li>▪ Une canalisation de faible diamètre est présente sur le site de travaux. Elle permet d'évacuer les eaux ruisselant actuellement sur le site.</li> <li>▪ L'entreprise a retravaillé le fossé acheminant les eaux vers cette canalisation afin d'en améliorer l'efficacité.</li> <li>▪ L'entreprise veillera à ne pas détériorer la canalisation et mettra en place tout dispositif jugé nécessaire afin d'en éviter l'envasement.</li> </ul> | SETHY | Semaine 7 |
