## COMPTE RENDU

Réunion de chantier du 06/05/2015

- Dignes de bois et de prairie inondables, saignées rondin (tranche conditionnelle n°2), aménagements de réseau (tranche conditionnelle n°2), fascine (tranche conditionnelle n°1), reprise de chemin (tranche conditionnelle n°2), fascine et reprise d'entrée au champ (tranche ferme).

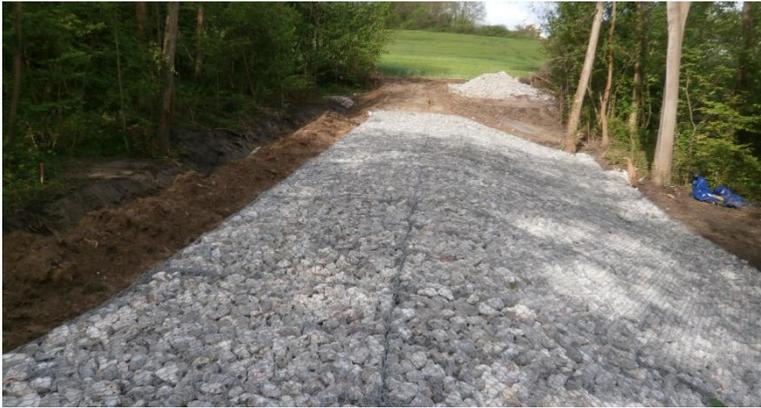
N°	Points abordés	Observations	Action par	Date d'action
1	<b>Documents remis / à remettre</b>	<b>Documents remis en réunion</b> - <b>Documents à remettre</b> -		
2	<b>Remarque(s) sur le précédent compte-rendu</b>	-	-	-
3	<b>Digues de bois inondable</b>	<p><b>Digue amont :</b></p> <ul style="list-style-type: none"> <li>▪ Les matelas gabion pour la protection de la surverse de l'ouvrage ont été mis en place.</li> </ul>

<p style="text-align: center;"><i>Matelas gabion au droit de la surverse de la digue amont</i></p> <ul style="list-style-type: none"> <li>▪ La nécessité de travailler le raccord entre le bas du matelas gabion et le terrain naturel a été étudiée.</li> <li>▪ Le géotextile posé sous le matelas gabion permettra de limiter les éventuels risques d'érosion, en pied de matelas, liés aux variations de niveau d'eau en aval de la digue amont.</li> <li>▪ Des phénomènes d'érosion en pied de matelas pourront être observés en cas de surverse de l'ouvrage.</li> <li>▪ Cependant, ces phénomènes présentent une probabilité d'occurrence relativement faible (l'ouvrage étant dimensionné pour une pluie décennale).</li> <li>▪ Les modalités d'entretien de tels ouvrages incluent les vérifications et interventions après événement pluvieux exceptionnel.</li> <li>▪ La mise en place de pierres à gabion (cimentées ou non) en pied de matelas gabion n'est pas jugée indispensable, d'autant plus que les conditions d'accès y sont peu favorables (peu d'espace de manœuvre entre le matelas gabion et les arbres situés à l'aval).</li> <li>▪ La réalisation d'un épaulement en terre (afin d'assurer la transition entre le matelas gabion et le terrain naturel) peut être envisagée (mais n'est pas jugée indispensable).</li> </ul>

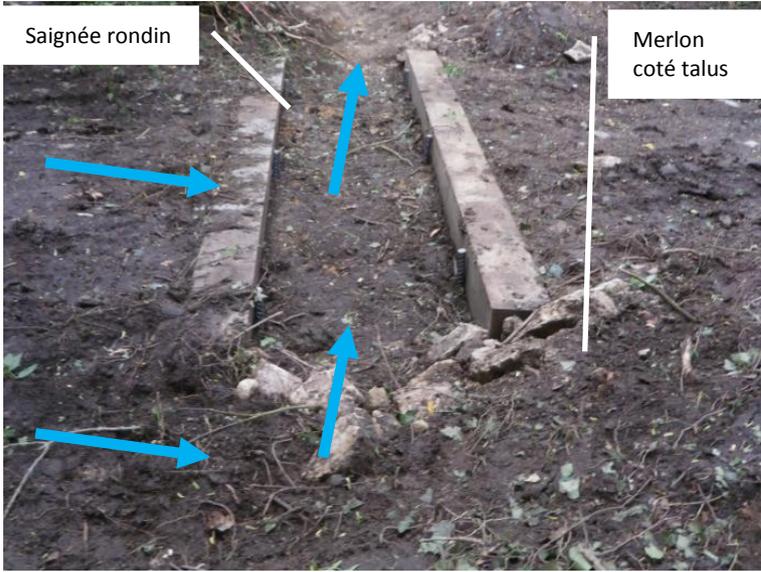
N°	Points abordés	Observations	Action par	Date d'action
5	<b>Saignées rondin (tranche conditionnelle n°2)</b>	<ul style="list-style-type: none"> <li>▪ Les deux saignées rondin ont été réalisées conformément aux plans Projet.</li> <li>▪ De légers merlons ont été réalisés en bordure du talus afin d'améliorer l'intégration des écoulements au sein des deux saignées rondin.</li> </ul> <div style="text-align: center;">

<p style="text-align: center;"><i>Saignée rondin</i></p> </div> <ul style="list-style-type: none"> <li>▪ Les élus souhaiteraient rendre possible le franchissement des deux saignées par les piétons, les véhicules à 2 roues (motorisés ou non), les quads ainsi que les véhicules 4*4.</li> <li>▪ Les solutions envisagées par les élus consistent à recouvrir les 2 saignées rondin par des aménagements de type grilles.</li> <li>▪ L'entreprise propose à cet effet la mise en place de treillis soudés de mailles 10cm*10cm.</li> <li>▪ Les 2 saignées rondins ont initialement été proposées à des fins d'efficacité hydraulique, et non de passage.</li> <li>▪ La mise en place de treillis soudés au dessus des saignées rondin présente les inconvénients suivants : <ul style="list-style-type: none"> <li>○ l'efficacité hydraulique des saignées rondin sera légèrement diminuée ;</li> <li>○ les grilles devront être entretenues en plus des saignées ;</li> <li>○ l'entretien des saignées rondins sera plus complexe ;</li> <li>○ les mailles (10cm*10cm) risquent de poser des problèmes de sécurité vis-à-vis des piétons et des vélos ;</li> <li>○ les treillis risquent d'être déplacés/ détériorés lors du passage des véhicules;</li> <li>○ la mise en place d'ouvrages permettant le franchissement des saignées rondin favorisera le passage des véhicules, au lieu de le restreindre.</li> </ul> </li> <li>▪ Antea group préconise, en remplacement des treillis soudés : <ul style="list-style-type: none"> <li>○ l'aménagement du merlon réalisé en bordure du talus (afin d'améliorer le passage des piétons, des véhicules à 2 roues et des quads) ;</li> <li>○ la mise en place de panneaux de signalisation en aval des deux saignées afin de restreindre l'accès aux véhicules motorisés.</li> </ul> </li> <li>▪ Le passage des véhicules 4*4 pourra s'effectuer directement au dessus des saignées ; cependant, cela risque d'en menacer la pérennité à long terme.</li> <li>▪ Une décision définitive sera prise en concertation avec les élus lors de la réunion du 20/05/2015.</li> </ul>

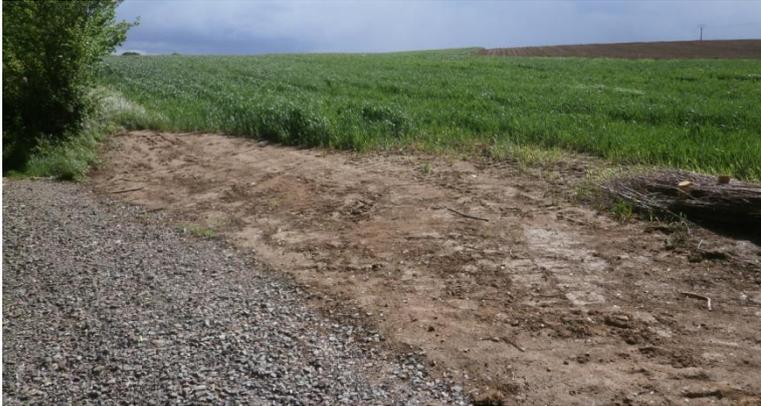
N°	Points abordés	Observations	Action par	Date d'action
6	<b>Fascine et reprise d'entrée au champ (tranche ferme)</b>	<ul style="list-style-type: none"> <li>▪ La reprise de la fascine ainsi que de l'entrée au champ a été réalisée.</li> <li>▪ Le raccord entre la fascine initialement piquetée et le linéaire de fascine ajouté présente une hauteur insuffisante.</li> <li>▪ L'entreprise fixera au niveau du raccord un fagot supplémentaire (au dessus des fagots en place).</li> </ul> <div style="text-align: center;">

<p><i>Entrée au champ reprise</i></p>

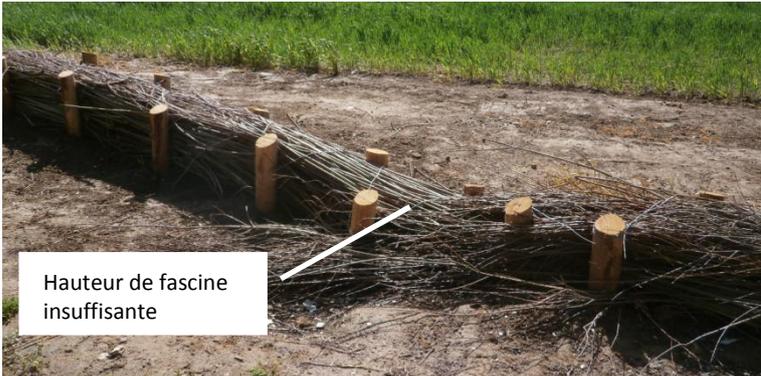
<p>Hauteur de fascine insuffisante</p> <p><i>Raccord entre la fascine initialement piquetée et le linéaire de fascine ajouté</i></p> </div>	SETHY	Semaine 21
7	<b>Reprise de chemin 4-107 (Tranche conditionnelle n°2)</b>	<ul style="list-style-type: none"> <li>▪ Un dos d'âne en terre était initialement prévu.</li> <li>▪ La solution de décaissement/ profilage du chemin avait été retenue.</li> <li>▪ La reprise du chemin a été effectuée et permet bien d'assurer une continuité du fil d'eau vers l'aval.</li> </ul> <div style="text-align: center;">

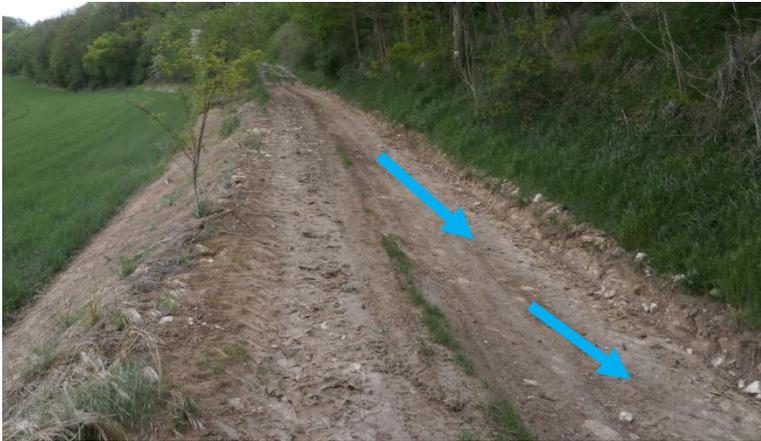
<p><i>Reprise du chemin (vue vers l'amont)</i></p> </div>

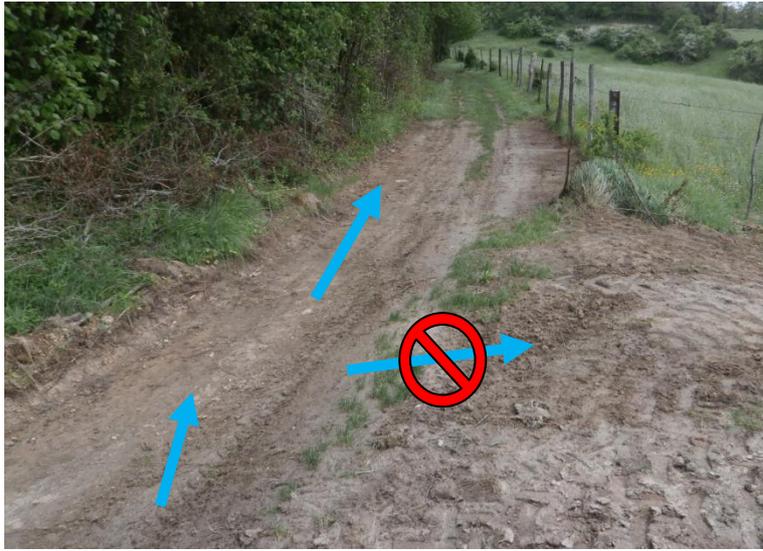
<p data-bbox="651 719 995 745">Reprise du chemin (vue vers l'aval)</p>		
6	Aménagements de réseau (tranche conditionnelle n°2)	<p data-bbox="405 797 975 824"><b>Raccord au réseau EP en aval du chemin de la Montagne</b></p> <ul style="list-style-type: none"> <li data-bbox="453 831 1246 1003">▪ En vue de la modification de la nature de l'ouvrage initialement prévu, Antea group préconise : <ul style="list-style-type: none"> <li data-bbox="549 887 1246 943">○ Un cassis en enrochements cimentés en entrée de la parcelle de M. Caudron ;</li> <li data-bbox="549 947 1246 1003">○ L'ajout d'une troisième saignée rondin (à positionner entre les deux saignées réalisées à ce jour).</li> </ul> </li> <li data-bbox="453 1037 1246 1093">▪ Le devis estimatif proposé par l'entreprise est cohérent avec l'enveloppe des prix de l'ouvrage initialement prévu dans le marché.</li> <li data-bbox="453 1126 1246 1182">▪ Ces propositions seront validées/ ou non de manière définitive lors de la réunion du 20/05/2015.</li> </ul> <p data-bbox="405 1216 826 1243"><b>Doublement d'une grille avaloir existante</b></p> <ul style="list-style-type: none"> <li data-bbox="453 1249 1246 1384">▪ En vue de la modification de la nature de l'ouvrage initialement prévu, Antea group préconise : <ul style="list-style-type: none"> <li data-bbox="549 1305 1246 1384">○ la réalisation de 2 profilés en déblai (et non en remblai tel que suggéré lors de la réunion du 29/04/2015) utilisant la pente du chemin.</li> </ul> </li> <li data-bbox="453 1417 1246 1653">▪ A noter : <ul style="list-style-type: none"> <li data-bbox="549 1451 1246 1507">○ Le doublement de la grille initialement prévu est jugé pertinent techniquement.</li> <li data-bbox="549 1512 1246 1590">○ L'eau stagnante au sein de ces dispositifs ne pourra être évacuée, ce qui provoquera sur le chemin la création de zones plus humides, plus boueuses.</li> <li data-bbox="549 1594 1246 1653">○ L'entretien de ces dispositifs devra être surveillé afin d'en éviter le comblement.</li> </ul> </li> <li data-bbox="453 1686 1246 1742">▪ Ces propositions seront validées/ ou non de manière définitive lors de la réunion du 20/05/2015.</li> </ul>

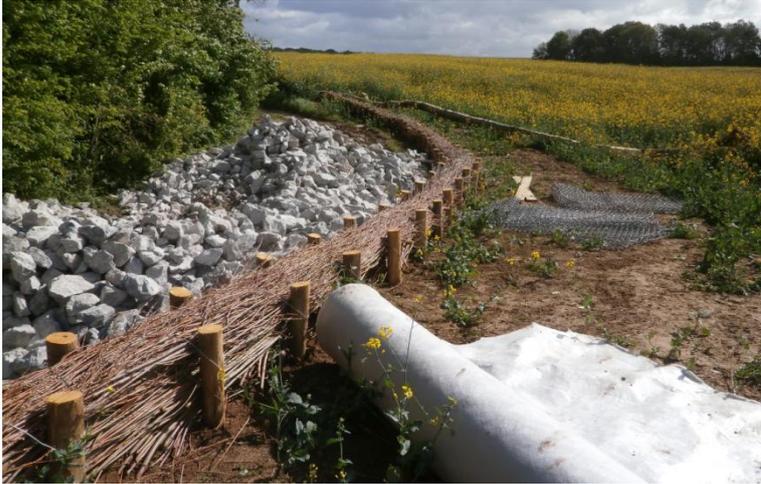
N°	Points abordés	Observations	Action par	Date d'action
7	<b>Fascine (tranche conditionnelle n°2)</b>	<ul style="list-style-type: none"> <li>▪ La fascine située en amont des barrages gabions de la tranche conditionnelle n°2 a été réalisée.</li> <li>▪ La fascine présente une hauteur minimale de 50cm.</li> <li>▪ Les fagots sont ancrés dans le terrain naturel, tassés et bien fixés.</li> </ul> <div style="text-align: center;">

<p data-bbox="655 891 994 920"><i>Fascine tranche conditionnelle n°2</i></p> </div>
