<b>anteagroup</b> Maître d'œuvre	<b>Travaux de restauration des fonctionnalités écologiques du Ru des Anorelles dans le centre- bourg d'Anor (59)</b> <b>Syndicat Intercommunal de Gestion du Bassin Versant de l'Oise Amont</b>	<b>Compte rendu de chantier</b> <b>RC 6</b>
--	--	--

## COMPTE RENDU

Réunion de chantier du 05/11/2014

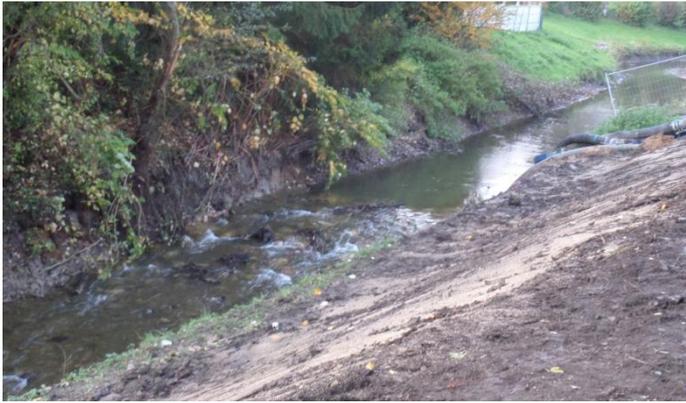
N°	Points abordés	Observations	Action par	Date d'action
3	<i>Préparation des travaux</i>	<p><u>Divers :</u></p> <ul style="list-style-type: none"> <li>▪ Le batardeau en amont du pont de la D156 ainsi que la rampe d'accès au fond du lit mineur ont été déposés. Les enrochements ont été séparés des matériaux argileux dans la mesure du possible ;</li> <li>▪ Conformément au CCTP, les enrochements présentant le moins d'argile seront utilisés pour le comblement de la fosse. Une partie de ces enrochements a d'ores et déjà été mise en place dans la fosse. L'autre partie a été stockée provisoirement dans le lit mineur en aval du pont. Ils seront mis en place dans la fosse lors de la reprise des travaux en 2015 ;</li> <li>▪ Les enrochements non dissociés de l'argile ainsi que l'argile seront à évacuer en décharge.</li> </ul> <div style="text-align: center;">

<p>Batardeau amont et rampe d'accès déposés</p> </div> <div style="text-align: center;">

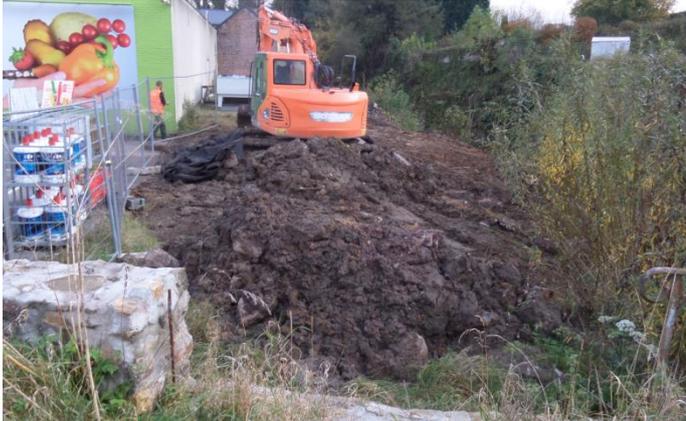
<p>Argile et enrochements à évacuer en décharge</p> </div> <div style="text-align: center;">

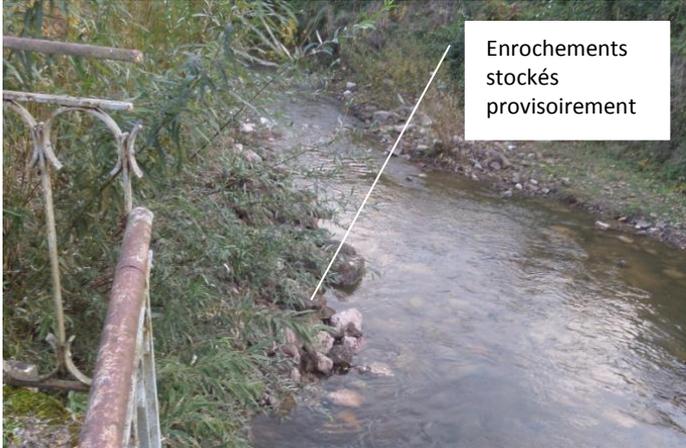
<p>Enrochements stockés provisoirement</p> </div> <p>Enrochements stockés provisoirement dans le lit mineur en aval du pont</p>

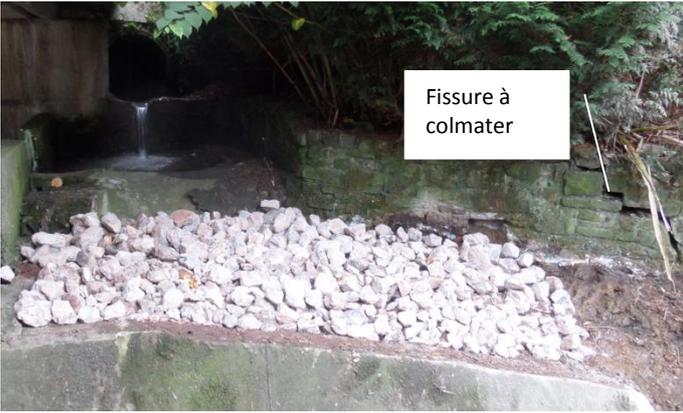
4	Travaux	<p><b>Enrochements de berges en amont du pont de la D156</b></p> <ul style="list-style-type: none"> <li>le muret existant dans le prolongement des tunages bois présente d'importantes dégradations. Les fissures majeures seront colmatées ;</li> </ul>

<p>Muret en pierre- fissure à colmater</p> <ul style="list-style-type: none"> <li>Les enrochements de type 30/150mm restent à mettre en place en amont direct du radier béton (sur le linéaire ayant fait l'objet de purges) ;</li> <li>Les matériaux seront lavés avant mise en œuvre ;</li> <li>Les argiles (issus du batardeau) accumulés dans le fond du lit mineur ont été transportés vers l'aval. Les sédiments initialement présents dans le fond (avant travaux) sont toujours en place. Aucune recharge granulométrique ne sera effectuée en dehors de celle prévue sur le linéaire purgé ;</li> </ul>

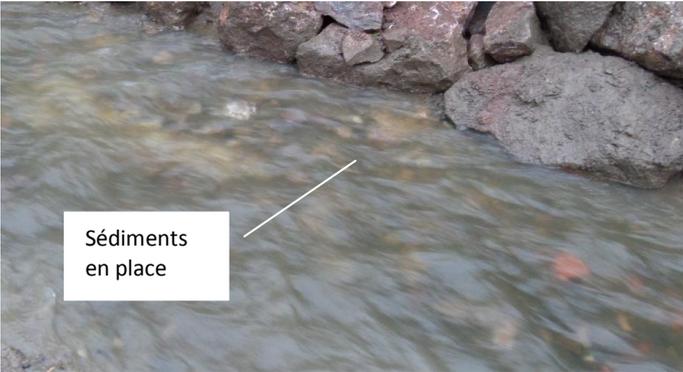
<p>Sédiments en place dans le fond</p> <ul style="list-style-type: none"> <li>Les enrochements végétalisés ont été mis en place. Les géotextiles et géogrilles ont été fixés ;</li> <li><b>La réalisation des enrochements végétalisés est jugée conforme aux prescriptions du CCTP ;</b></li> <li>L'entreprise veillera à réaliser une tranchée d'ancrage en haut de <b>chaque</b> berge afin de finaliser la fixation du géotextile coco. La hauteur des géotextiles mis en place en berge droite sera uniformisée ;</li> <li>Les interstices entre les gros blocs en pied de berge seront comblés par la mise en place d'enrochements plus fins (de granulométrie 300/600mm).</li> </ul>	IDVERDE	Semaine 45

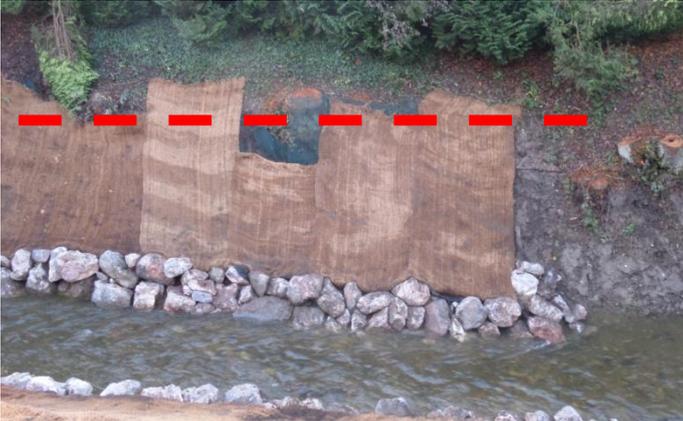
Hauteur des géotextiles coco en rive droite à uniformiser

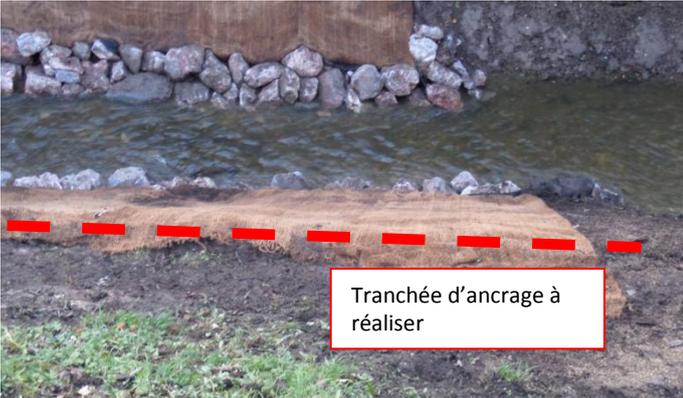
Tranchées d'ancrage des géotextiles coco à réaliser

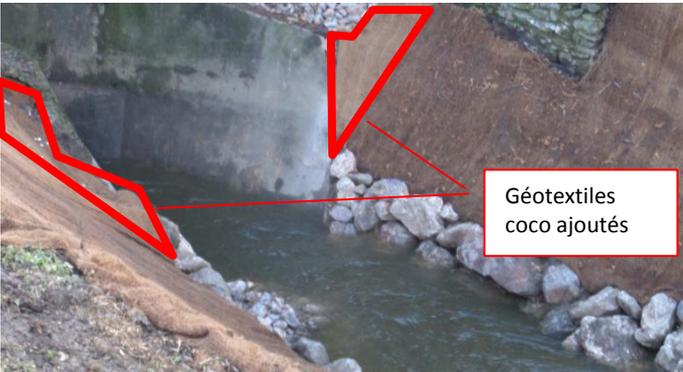
- Des géotextiles coco ont été mis en place au niveau de la transition entre les enrochements végétalisés et les joues béton. Ils ont principalement un rôle esthétique. Une végétalisation de ces géotextiles pourra être envisagée lors de la reprise des travaux en 2015 ;

Géotextiles pour transition entre enrochements végétalisés et joues béton

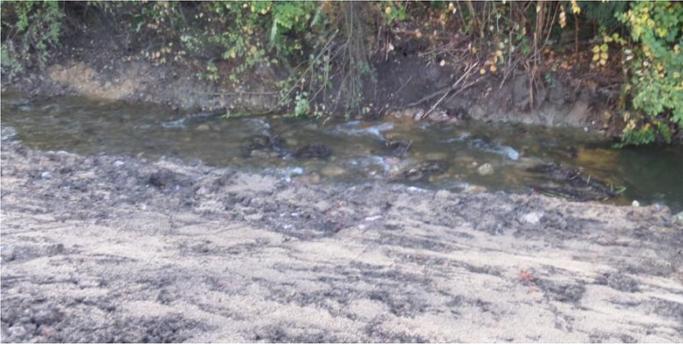
- Les travaux de terrassement pour reprise des berges ont été finalisés. Les géotextiles coco ainsi que les berges plus en amont ont étéensemencées ;

Bergesensemencées en amont des enrochements végétalisés

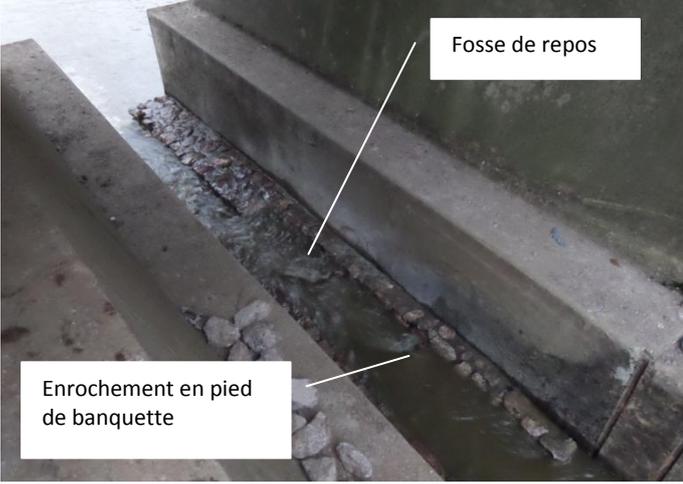
4	<b>Travaux</b>	<p><b><u>Banquettes en enrochements cimentés</u></b></p> <ul style="list-style-type: none"> <li>▪ Les banquettes en enrochements cimentés ainsi que la fosse de repos ont été finalisés semaine 44 ;</li> <li>▪ <b>La réalisation des banquettes est jugée conforme aux prescriptions du CCTP ;</b></li> <li>▪ Des enrochements ont été mis en place ponctuellement en pied de banquette afin d'augmenter la rugosité du fond.</li> </ul>

<p style="text-align: center;">Banquettes en enrochements cimentés et fosse de repos</p>		
4	<b>Délais planning</b> et	<ul style="list-style-type: none"> <li>▪ La remise en état du site de travaux en amont et en aval du pont de la D156 ainsi que le repli du matériel seront effectués et terminés au plus tard fin de semaine 45 ;</li> <li>▪ Un Ordre de Service d'Arrêt des travaux sera envoyé à l'entreprise. Il prendra effet à compter du vendredi 07/11/2014 pour une durée de 8 mois ;</li> <li>▪ Les travaux de la tranche ferme non effectués/finalisés (comblement de la fosse, réalisation du pré-barrage, arasement du seuil de la rue Fostier Bayard) ainsi que les caissons bois seront réalisés courant 2015 ;</li> <li>▪ Les travaux reprendront au mois de juillet 2015.</li> </ul>	IDVERDE	Semaine 45
