<p>anteagroup Maître d'œuvre</p>	<p>Travaux de restauration des fonctionnalités écologiques et de valorisation du Ru des Anorelles dans le centre-bourg d'Anor (59)</p> <p>Syndicat Intercommunal de Gestion du Bassin Versant de l'Oise Amont/ Commune d'Anor</p>	<p>Compte rendu de chantier</p> <p>RC 9</p>
---	---	---

Réunion de chantier du 16/07/2015

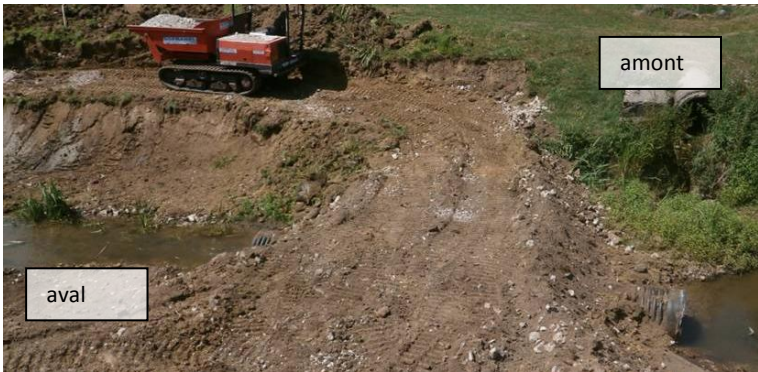
<p style="text-align: center;"><i>Ouvrage de franchissement</i></p>

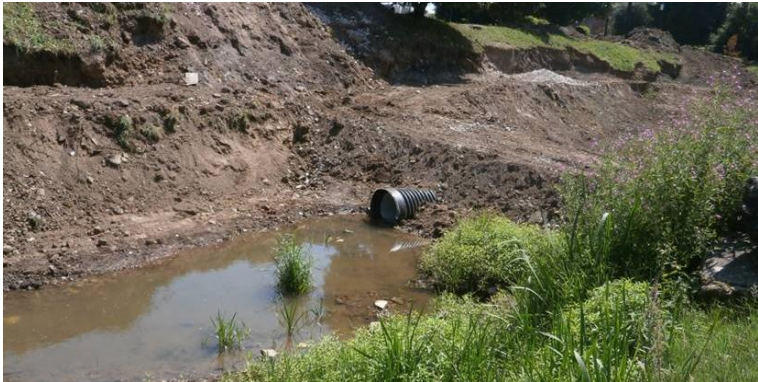
<p style="text-align: center;"><i>Ouvrage de franchissement (vue depuis l'amont)</i></p>

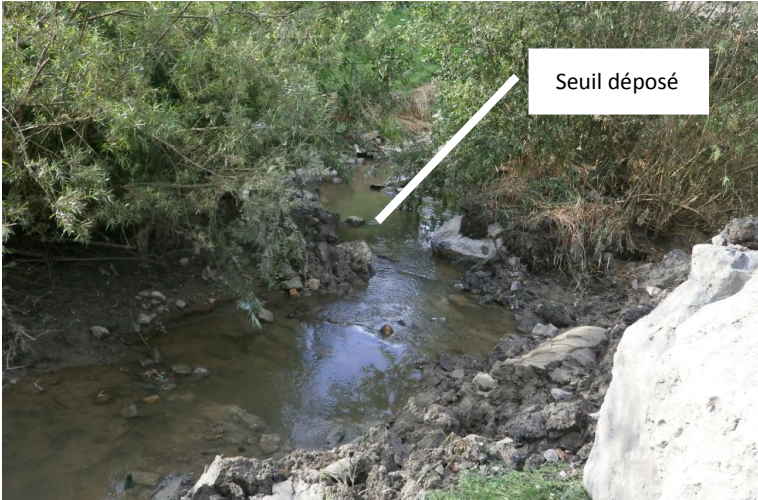
N°	Points abordés	Observations	Action par	Date d'action
4	<i>Travaux</i>	<p>Reprise du seuil amont (TF):</p> <ul style="list-style-type: none"> ▪ Des blocs seront remis en place au sein du lit mineur afin de créer un micro-seuil en escalier. Ce dernier permettra d'augmenter la ligne d'eau en amont d'environ 30cm à 40cm. ▪ Les enrochements à remettre en place présenteront une granulométrie permettant de les manipuler et de les disposer correctement. Ils ne seront pas mobilisables par les écoulements. ▪ Ils seront ancrés dans le fond du lit mineur ainsi que dans les berges afin d'éviter les problématiques d'affouillement. ▪ Quelques interstices entre les blocs seront conservés. ▪ La reprise du seuil sera effectuée avant la réalisation des banquettes végétalisées situées en amont (une fois la ligne d'eau stabilisée). <div data-bbox="437 730 1198 1227" style="text-align: center;">

<p><i>Seuil amont déposé</i></p> </div>	ID VERDE	Semaine 30

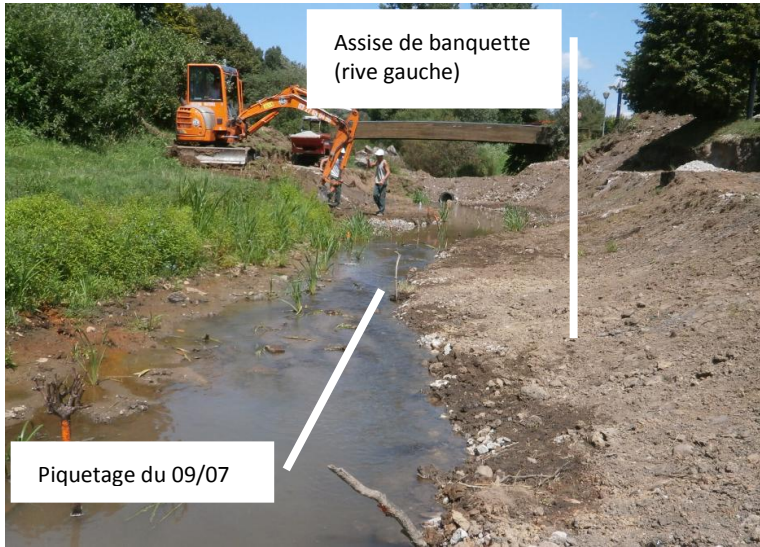
4	Travaux	<p>Banquettes pré-végétalisés et recharge granulométrique(TC1)</p> <ul style="list-style-type: none"> ▪ Les terrassements pour réalisation des banquettes végétalisées sont en cours de réalisation. ▪ Le tracé des banquettes mises en place respecte l’implantation effectuée lors de la réunion du 09/07/2015. ▪ L’entreprise est libre de réaliser ponctuellement un tracé plus irrégulier et dépassant légèrement de l’emprise piquetée. ▪ Le tracé définitif des banquettes sera ajusté en fonction du positionnement des aménagements de valorisation paysagère : <ul style="list-style-type: none"> ○ les banquettes seront présentes sous l’ouverture du ponton bas ○ les hauts de banquettes seront mis en place à une distance d’environ 50 à 70cm du cheminement de bas de berge. ▪ L’assise des banquettes est constituée : <ul style="list-style-type: none"> ○ de matériaux drainant de granulométrie 0/100 ; ○ de terres issues du site. ▪ Les assises de banquettes réalisées présentent une partie plane permettant la mise en œuvre des nattes végétalisées. ▪ Les ruptures de pente des talus ont été adoucies. ▪ La recharge granulométrique sera mise en œuvre simultanément à la réalisation des terrassements pour la réalisation des banquettes. ▪ Les matériaux utilisés pour le lit drainant seront régalés dans le fond du lit mineur du cours d’eau en fonction: <ul style="list-style-type: none"> ○ du profil du cours d’eau rencontré (radier ou plat) ○ de la nature des matériaux en place. ▪ Les banquettes seront ensemencées (avec un mélange de berge identique à celui utilisé lors de la réalisation des travaux de la tranche ferme).

Assise des banquettes (vue vers l’amont)

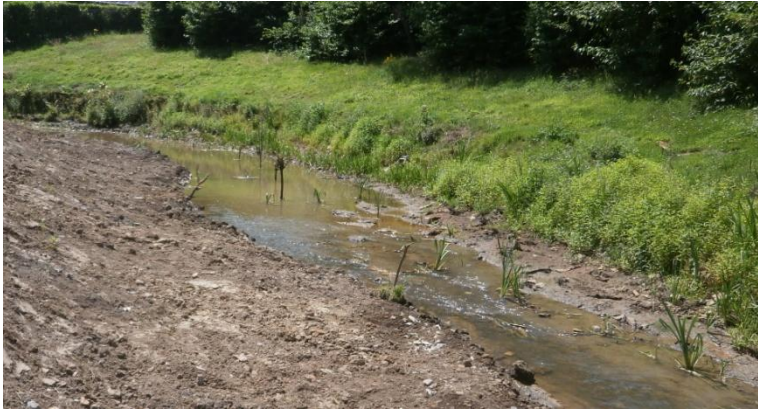
<p data-bbox="635 495 1011 524"><i>Assise des banquettes (vue vers l'aval)</i></p>		
5	Délais et planning	<ul style="list-style-type: none"> <li data-bbox="456 577 943 607">▪ Finition des boudins coco semaines 29 et 30. <li data-bbox="456 636 1241 696">▪ Terrassements préparatoires pour mise en place des banquettes végétalisées semaines 29 et 30. <li data-bbox="456 725 1059 754">▪ Mise en place des nattes végétalisées semaines 30 et 31.
