COMPTE RENDU

Réunion de chantier du 06/08/2015

Travaux de restauration des fonctionnalités écologiques du ru des Anorelles

Travaux de valorisation du ru des Anorelles

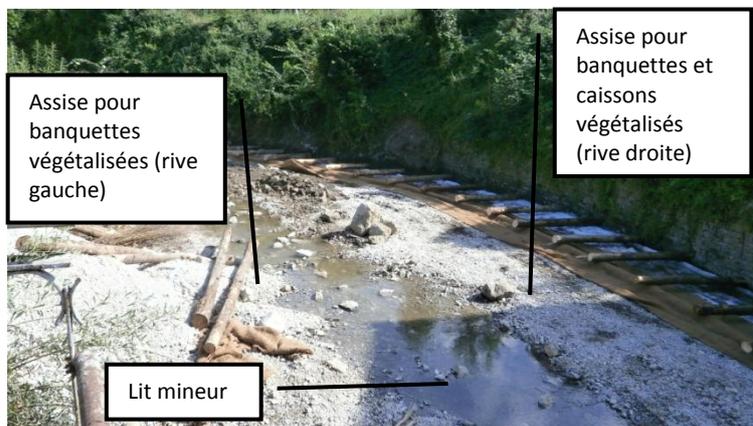
Travaux de restauration des fonctionnalités écologiques du ru des Anorelles				
N°	Points abordés	Observations	Action par	Date d'action
1	Documents remis / à remettre	Documents remis en réunion - Documents à remettre -		
2	Remarque(s) sur le précédent compte-rendu	-	-	-
3	Travaux préparatoires	<ul style="list-style-type: none"> Un barrage filtrant a été mis en place en aval du linéaire de cours d'eau en cours de travaux. Il est constitué d'un géotextile bidimensionnel mis en place en travers du cours d'eau. 		
4	Travaux	<p>Comblement de la fosse (TF)</p> <ul style="list-style-type: none"> Le comblement de la fosse a été réalisé en début de semaine 32. Les modalités de mise en œuvre indiquées dans le Compte Rendu de réunion n°3 ont été respectées. La fosse a été comblée sur la largeur totale du lit mineur en aval du pont. Les 3ml du cours d'eau situés en aval direct du radier béton (et en amont direct du pré-barrage) n'ont pas été comblés entièrement. Un chenal préférentiel d'écoulement a été réalisé en aval direct du pré-barrage. La largeur de ce chenal préférentiel diminue progressivement jusqu'à obtenir la largeur de lit mineur observée plus en aval. L'assise des caissons et des banquettes végétalisés a été réalisée par apport de matériaux de type 0/100 et de terre sur les enrochements mis en place dans le cadre du comblement de la fosse. La cote altimétrique finie de l'assise des banquettes et des caissons végétalisés permet la mise en place de ces aménagements à fleur d'eau. Le tracé définitif de l'assise des banquettes sera ajusté une fois les caissons végétalisés réalisés (ces derniers nécessitent le passage d'engins sur les assises de banquettes). Un profil de lit mineur plus sinueux sera réalisé. 	ID VERDE	Semaine 35

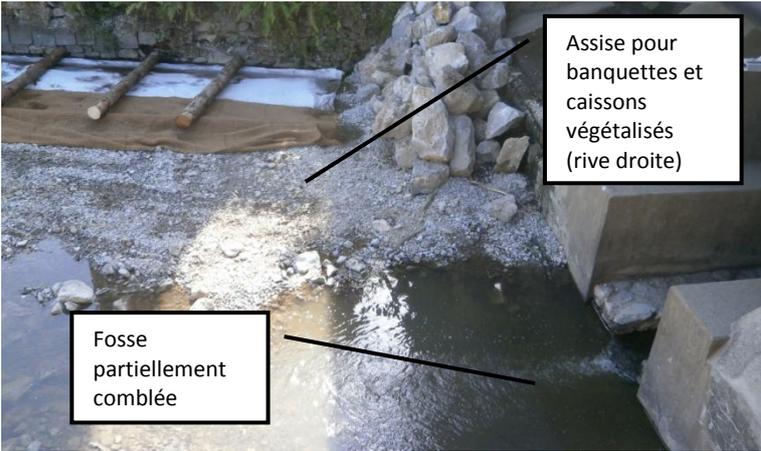
<p>Fosse partiellement comblée</p> <p>Assise pour banquettes et caissons végétalisés (rive droite)</p> <p>Fosse comblée et assise pour banquettes et caissons végétalisés</p> <p>Pré-barrage (TF)</p> <ul style="list-style-type: none"> ▪ Le pré-barrage a été réalisé en début de semaine 32. ▪ Les modalités de mise en œuvre indiquées dans le CR 3 ont été respectées. ▪ Afin de pouvoir rehausser le niveau d'eau, l'entreprise a du réaliser le pré-barrage sur un linéaire plus important qu'initialement prévu. ▪ Le niveau d'eau a été rehaussé jusqu'à 5cm en dessous de la cote altimétrique du radier béton en sortie de l'ouvrage d'art. ▪ Le profil définitif du pré-barrage sera ajusté une fois les caissons végétalisés réalisés (ces derniers nécessitent le passage d'engins sur les assises de banquettes), à savoir: <ul style="list-style-type: none"> ○ profil en micro-seuil en escalier ; ○ veine préférentielle d'écoulement à réaliser au centre de l'ouvrage.

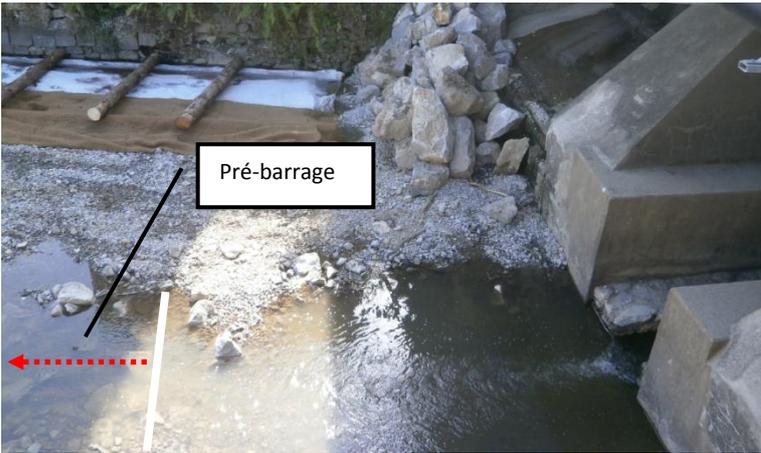
<p>Pré-barrage</p> <p>Pré-barrage en aval du pont</p>	ID VERDE	Semaine 35

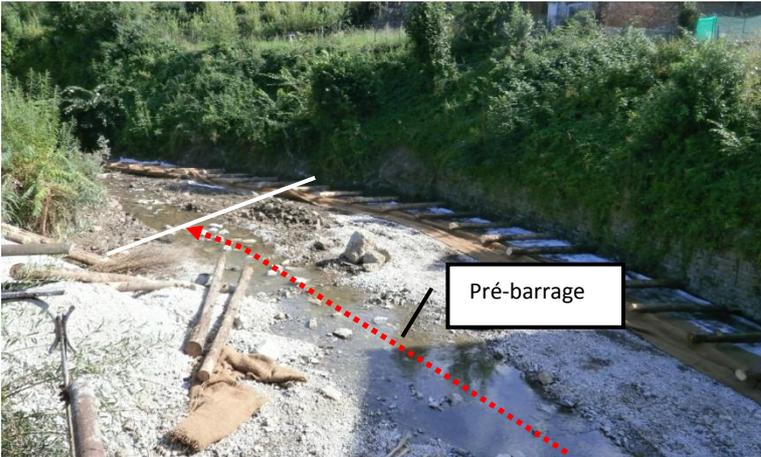
<p style="text-align: center;"><i>Pré-barrage en aval du pont</i></p> <p>Caissons végétalisés</p> <ul style="list-style-type: none"> ▪ La réalisation des caissons végétalisés a débuté courant de semaine 32. ▪ Un épi en enrochement a été réalisé en amont direct des caissons, en sortie du réseau. ▪ L'assise des caissons a été légèrement inclinée vers la berge. ▪ Un ancrage des moises dans le talus, sur 2 étages, sera réalisé au dessus du muret en pierres. ▪ 7 étages de caisson seront réalisés (un étage présentant une hauteur d'environ 40cm). ▪ Les caissons seront réalisés en escalier (décalage des moises entre chaque étage d'environ 40cm). ▪ Un géotextile bi-dimensionnel a été mis en place entre les caissons et l'assise, afin d'éviter l'entraînement des fines sous les caissons. ▪ L'entreprise veillera à poser le géotextile coco retenant les terres de manière soignée. ▪ Les matériaux terreux qui seront utilisés pour le remplissage des caissons seront soigneusement compactés.

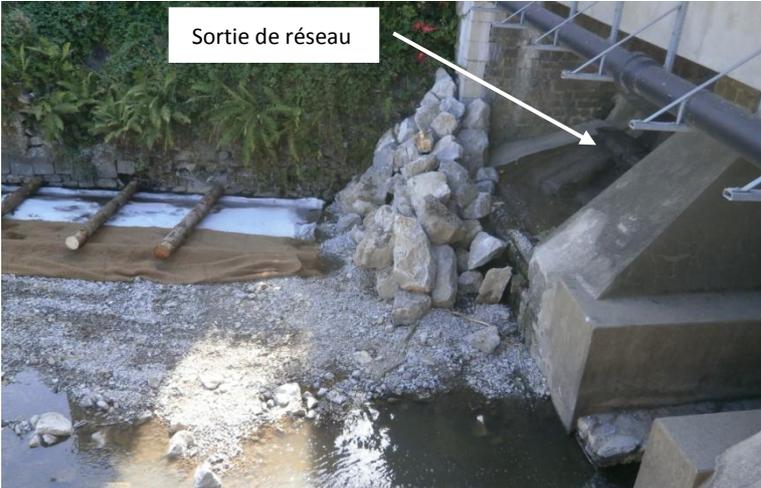
<p style="text-align: center;"><i>Epi en enrochements</i></p>	ID VERDE	Semaine 33

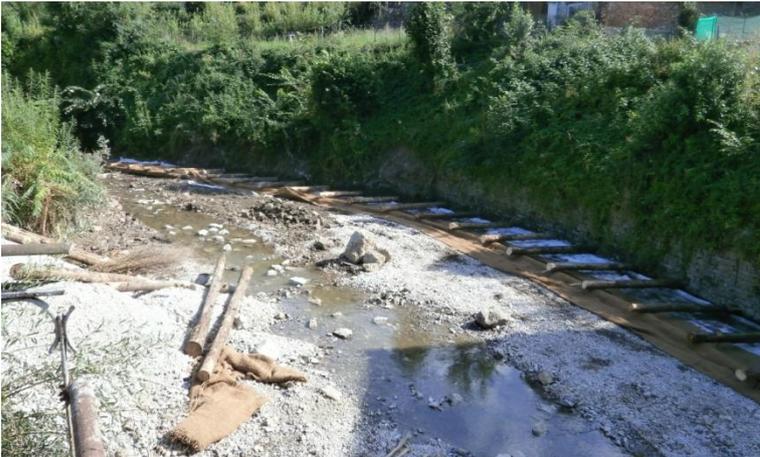
<p align="center"><i>Caissons végétalisés en cours de réalisation</i></p>

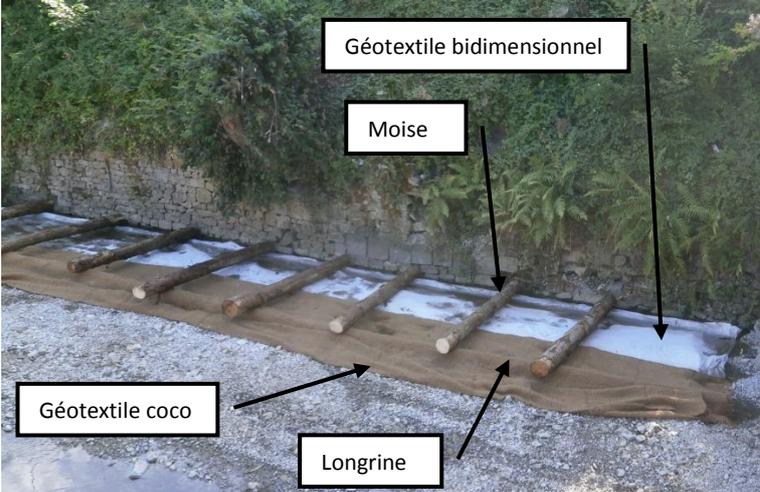
<p align="center"><i>Caissons végétalisés en cours de réalisation</i></p>

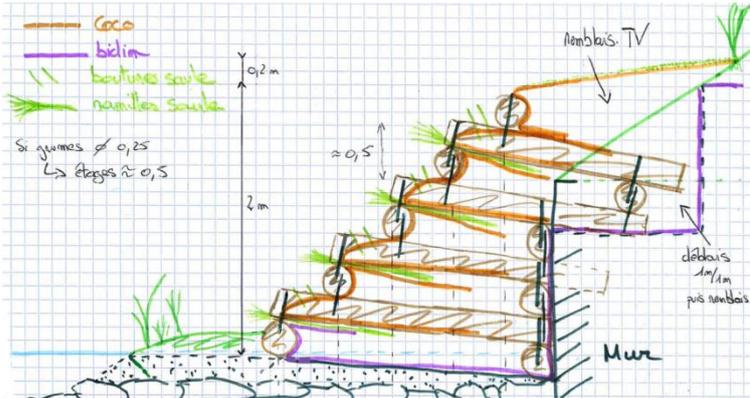
<p align="center"><i>Schéma de réalisation des caissons végétalisés</i></p>		
5	Délais et planning	<ul style="list-style-type: none"> ▪ Réalisation des caissons végétalisés semaines 33 et 34 ; ▪ Implantation des caissons situés plus en aval semaine 33.

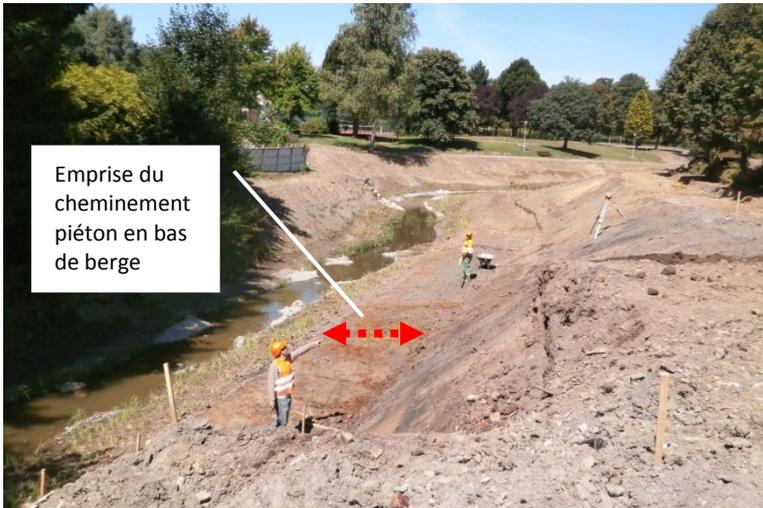
Travaux de valorisation du ru des Anorelles				
N°	Points abordés	Observations	Action par	Date d'action
A	Documents remis / à remettre	Documents remis en réunion - Documents à remettre -	-	-
B	Remarque(s) sur le précédent compte-rendu	-	-	-
C	Travaux	<p>Canalisations existantes en rive gauche</p> <ul style="list-style-type: none"> La canalisation située le plus en aval, en rive gauche, n'est pas fonctionnelle. Elle sera déposée, en accord avec les services techniques de la commune d'Anor, par l'entreprise MONTARON. La canalisation rejetant les eaux de la place dans le ru des Anorelles ne sera pas raccordée au réseau de NOREADE. Elle sera abaissée, en accord avec les services techniques de la commune d'Anor, par l'entreprise MONTARON. La canalisation ø500 PVC (NOREADE) sera abaissée, en accord avec NOREADE, par l'entreprise MONTARON. Un regard supplémentaire sera mis en place plus en amont, en bordure du cheminement piéton du haut de berge. <p>Travaux de terrassement</p> <ul style="list-style-type: none"> Les travaux de terrassement sont en cours de réalisation. 	<p>Montaron</p> <p>Montaron</p> <p>Montaron</p>	<p>Semaine 33</p> <p>Semaine 33</p> <p>Semaine 33</p>

<p>Emprise du cheminement piéton en bas de berge</p> <p>Travaux de terrassement</p>

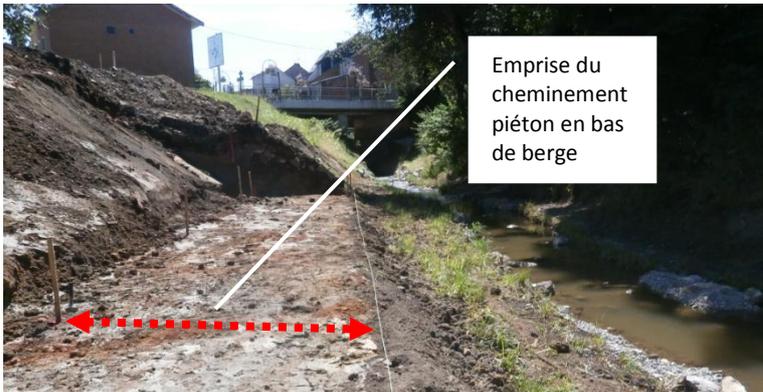
<p>Emprise du cheminement piéton en bas de berge</p> <p>Travaux de terrassement</p>

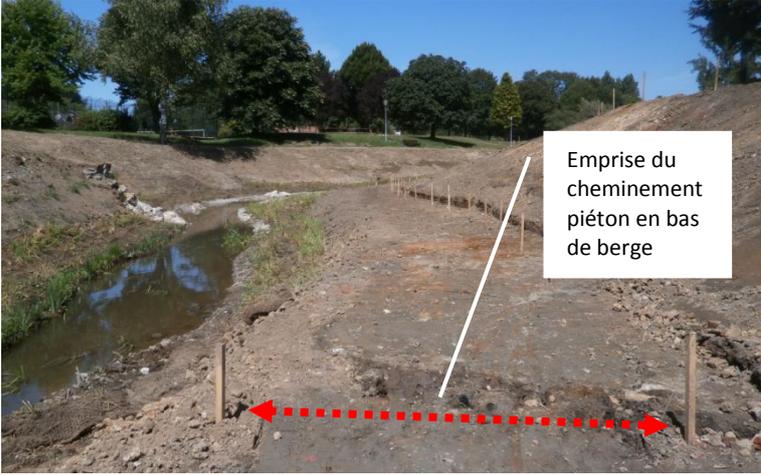
<p data-bbox="692 656 940 680"><i>Travaux de terrassement</i></p>		
D	Planning prévisionnel	<ul style="list-style-type: none"> <li data-bbox="456 752 1086 777">▪ Fin programmée des travaux de terrassement : semaine 33
