Travaux de restauration des berges et du lit de l'Ardon

Lutte contre la prolifération de la végétation aquatique envahissante

Compte-rendu de la réunion de chantier 29 Juillet 2016

Lieu :	Au pont du centre équestre de Leuilly, commune de Laon à 9h00
---------------	---

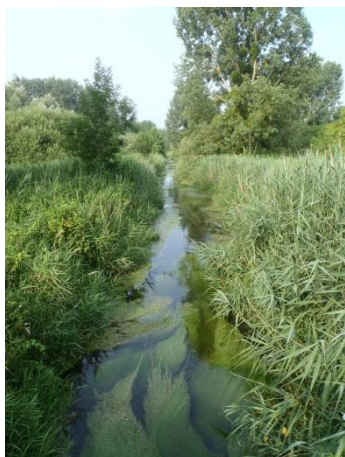
Etat initial de l'Ardon au 25 Juillet

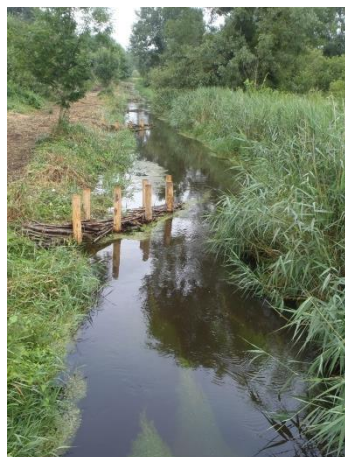
L'Ardon au 29 juillet

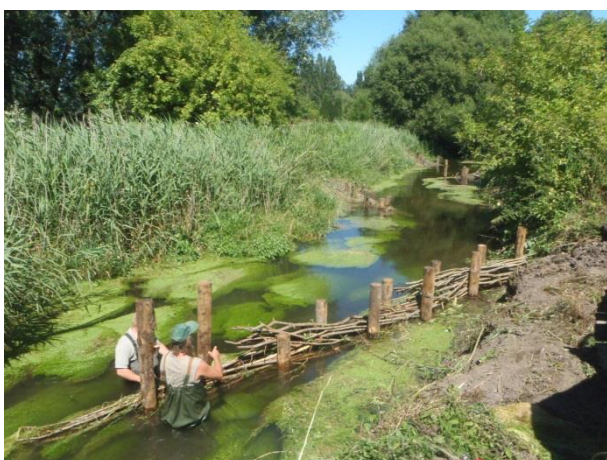
- La présence d'un fond dur (craie) en aval du pont du centre équestre de Leully n'a pas permis la réalisation des premiers épis (enfoncement des pieux impossible). Ils ont été implantés à 60 m en aval du pont du centre équestre (substrat plus meuble).

- Ces aménagements ont permis de rétrécir la largeur de la rivière et de recréer une dynamique d'écoulement plus vive. Cette accélération du courant permet de décolmater le fond de la rivière (apparition d'une granulométrie plus fine) et d'arracher les herbiers de Callitriches présents dans le courant principal.

Pose des épis en cours

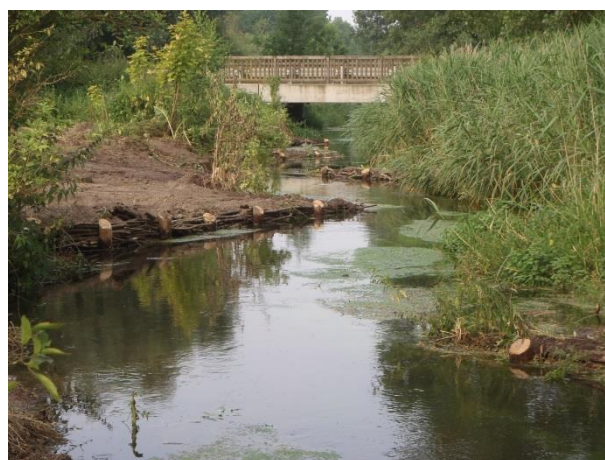
- Un talutage de la berge en rive gauche a permis de recréer une banquette de terre derrière les épis. Cet atterrissement permet d'imperméabiliser les épis et d'accentuer leurs effets.

Zone amont après recoupe des pieux et terrassement des banquettes

- M.LHOMME fait remarquer que le talutage nécessaire à la mise en place des banquettes a fait reculer le haut de berge de 0,50 m. De plus, la terre utilisée pour recharger les épis sur ce secteur provient uniquement de la rive gauche. M.FELZINGER précise que le passage de l'engin ne s'est réalisé que d'un côté de la berge, sur ce tronçon, pour limiter les dégâts (passage sur la bande enherbée existante et non dans la roselière en rive droite). Afin de permettre le bon entretien de la bande enherbée et limiter l'emprise de la banquette sur le parcellaire agricole, une légère recharge en terre sera faite en fin de chantier sur les zones où le talutage et l'écrêtage ont décalé le haut de berge de 0,3 à 0,5m.

- Ces banquettes (aujourd'hui immergées du fait des importantes précipitations de ces derniers jours) seront ensemencées et bouturées en fin de chantier afin de permettre leurs maintiens et pérennités dans le temps (végétalisation de la banquette).

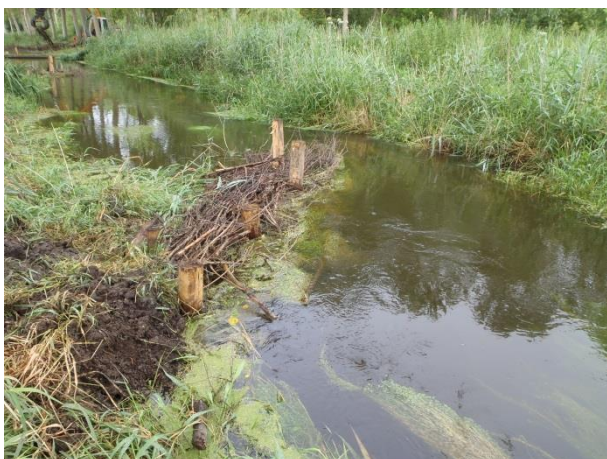
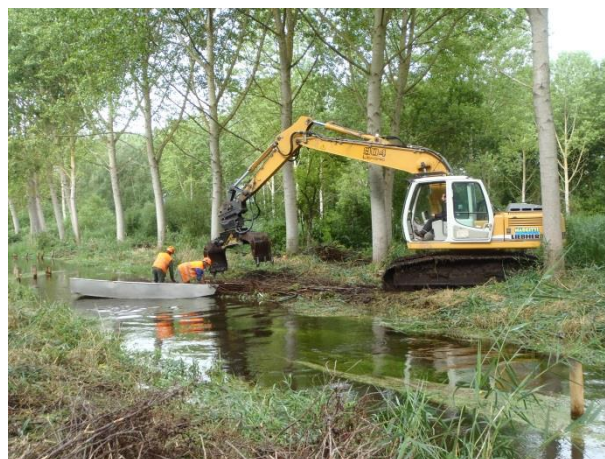
- La pose des épis a été réalisée dans un premier temps uniquement en rive gauche.
- Une seconde pelle est arrivée sur le chantier et a été mise en place en berge opposée. L'association des deux engins (un par berge) permet de traiter directement les épis en face à face et de gagner en temps et en efficacité sur l'avancée du chantier. Les écartements entre les épis sont hétérogènes et permettent de diversifier les écoulements (alternance zone calme/zone vive).

- En termes de hauteur, le haut des épis doit dépasser d'environ 5 à 7 cm de la hauteur d'eau actuelle afin de conserver un effet même en période de hautes eaux.

- La pose des pieux a été réalisée jusqu'à la fin du tronçon (800 ml). Il ne reste que l'assemblage des fagots et la fixation de ces derniers sur les poteaux.

Epis en cours de création sur le secteur aval

- Au vue des hauteurs de berge (faible) et du substrat (tourbe), il est demandé à l'entreprise de ne pas prendre de terre sur les parties hautes. La recharge des épis et l'ancrage devra uniquement se faire avec le reliquat de terre issue du pied de berge.
