Syndicat Intercommunal de gestion de l'Ardon
et de la moyenne Ailette

Travaux de restauration des berges et du lit de l'Ardon

Compte-rendu de la réunion de chantier 04 Août 2016

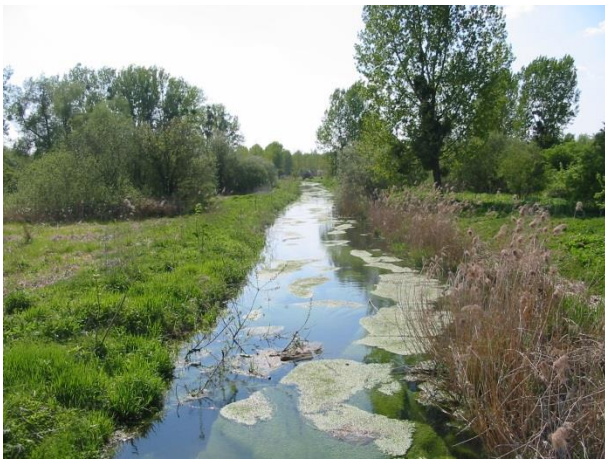
Etat initial de l'Ardon

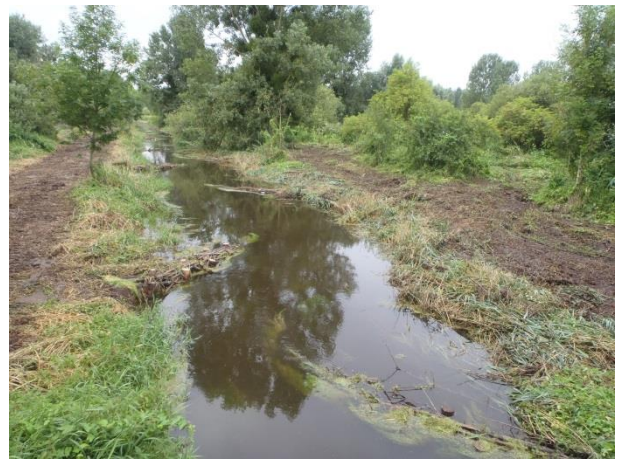
Les travaux de diversification des écoulements (pose d'épis déflecteurs) de la rivière Ardon sont terminés. Des plantations complémentaires aux aménagements seront réalisées en période propice (octobre/novembre).

L'Ardon au 04 août

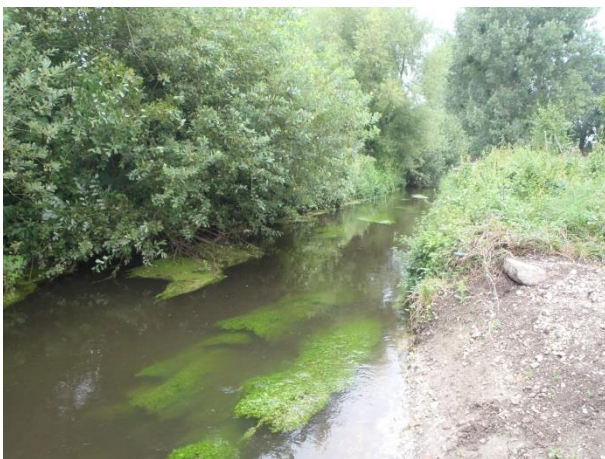
- Seule la remise en état et l'ensemencement de la bande enherbée restaient à réaliser sur ce tronçon.
- Le maître d'œuvre et le représentant du propriétaire n'ont pas fait de remarque sur les travaux.
- Les atterrissements formés derrière les épis jouent un rôle important sur la diversification des écoulements, même en période de moyennes eaux.
- Les branches basses obstruant les écoulements ont également été taillées pour limiter la formation d'embâcles.

Branches basses taillées

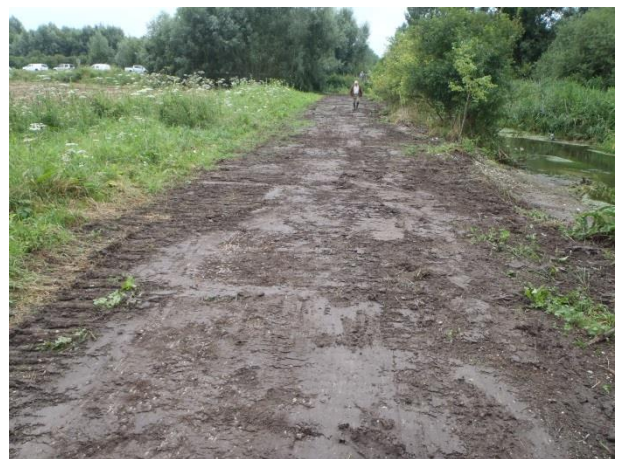
Remise en état et ensemencement de la bande enherbée

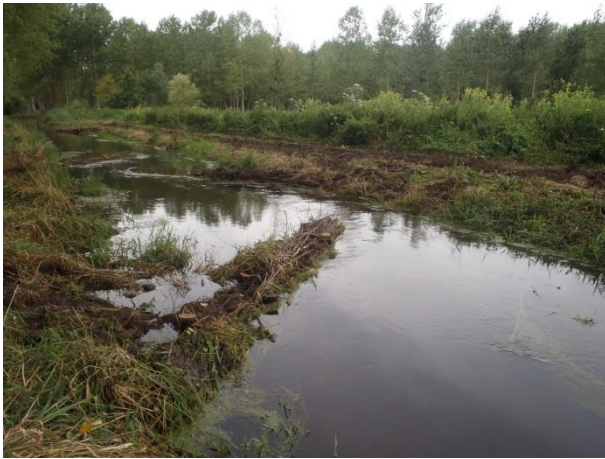
- La pose des épis sur les deux berges est terminée.
- Les ouvriers ont bien respectés les consignes du maitre d'ouvrage et du maitre d'œuvre en diversifiant les écartements entre les épis. Ainsi, des alternances entre zones calmes et zones dynamiques sont visibles sur le terrain.
- La création d'un chenal central vif et sinueux a permis de décolmater le fond de l'Ardon et de faciliter le décrochement des herbiers de Callitriche.

Zone rapide (décolmatage)

Zone calme (dépôt)

Écoulements vifs et diversifiés
