SYNDICAT INTERCOMMUNAL D'AMENAGEMENT DU RU DE NESLES

Travaux de restauration du ru de Nesles

Tranche 2

Compte-rendu de la réunion de chantier 21 décembre 2015

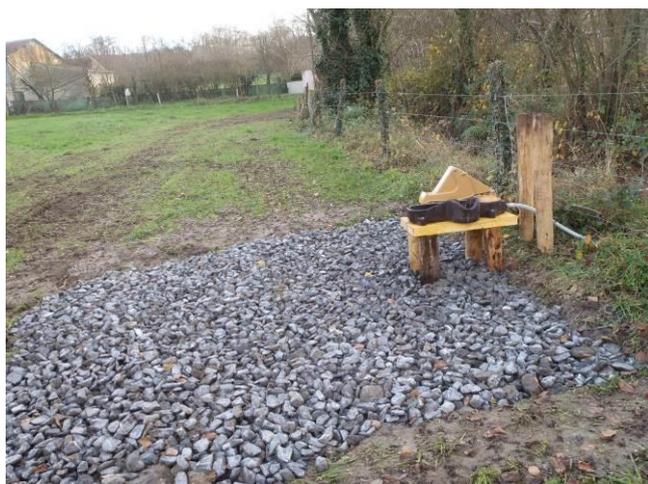
- Site numéro 4 : la pompe de prairie a bien été installée. Le système de pompage fonctionne correctement, il a été testé lors de la réunion. Il est conseillé aux propriétaires de mettre la pompe en hivernage (vidanger le tuyau et démonter l'abreuvoir du socle).

Site 4 : pompe de prairie

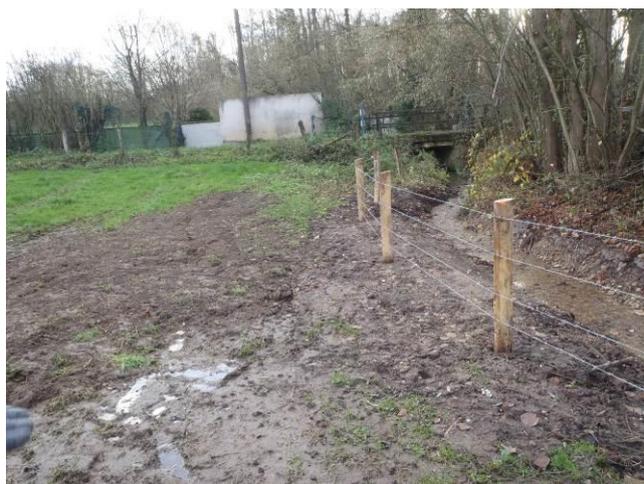
Site 4 : Remise en état de la berge (ancien abreuvoir sauvage)

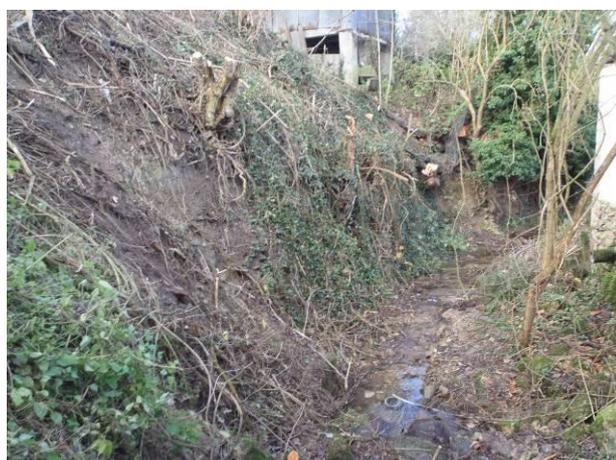
- Site numéro 2 : l'abattage des arbres (en pied du talus) et le nettoyage arbustif de la pente ont été correctement réalisés par l'entreprise MASCITTI. Par contre, il est demandé à l'entreprise de remettre des boutures de saule en pied de talus si possible (condition d'accès difficile).

Site 2 : Abattage des arbres déstabilisant la berge et plantation de boutures de saule

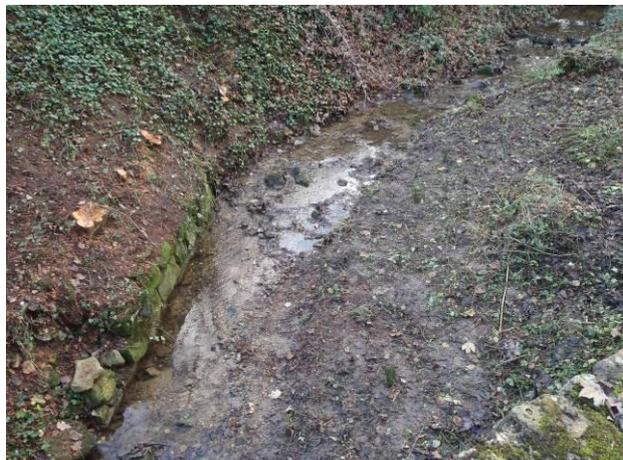
- Site numéro 3 : l'abattage des 6 résineux s'est très bien déroulé. Le bastaing en travers du ru a bien été retiré complètement. L'implantation des hélophytes ont bien été réalisées comme expliqué lors de la réunion précédente.

Site 3 : Abattage des résineux (à gauche) et plantations d'hélophytes (à droite)
