Travaux de restauration du ru de Nesles

Tranche 2

Compte-rendu de la réunion de chantier 25 mai 2016

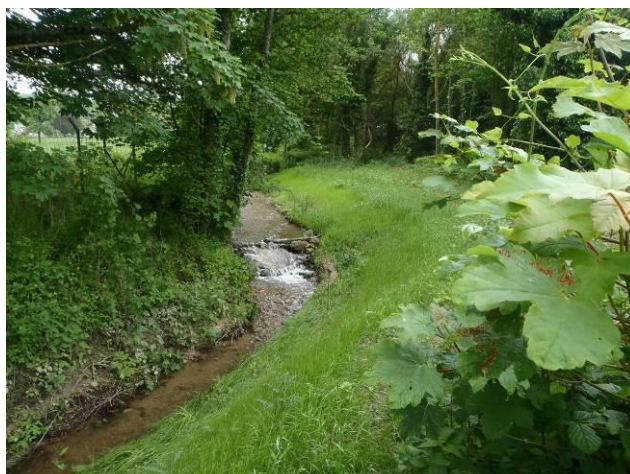
- L'aménagement de berge en technique végétale est terminé. L'entreprise MASCITTI a bien retiré tout le béton présent sur la pente de la berge et dans le lit (plus de 30 cm de béton sur 40ml).

- Le talutage de la pente douce et de la banquette d'hélophyte a nécessité l'apport de terre végétale. Ceci est dû à la surépaisseur du béton en pied de berge.

Site 5 : après les travaux de talutage

- Les plantes hélophytes seront plantées la semaine prochaine. Le niveau d'eau est monté juste après la mise en place du géotextile.
